**AMENAZAS POR REMOCIÓN EN MASA EN EL CORREDOR VIAL CUCUTA –PAMPLONA, NORTE DE
SANTANDER.**

**DIEGO HERNÁN ROZO GÓMEZ
GEÓLOGO**

**MONOGRAFÍA PARA OPTAR AL TÍTULO DE ESPECIALISTA EN PREVENCIÓN, ATENCIÓN Y
REDUCCIÓN DE DESASTRES “EPARD”**

**UNIVERSIDAD CATÓLICA DE MANIZALES
FACULTAD DE INGENIERÍA Y ARQUITECTURA
ESPECIALIZACIÓN EN PREVENCIÓN, ATENCIÓN Y REDUCCIÓN DE DESASTRES “EPARD”
MANIZALES – CALDAS
Agosto de 2018**

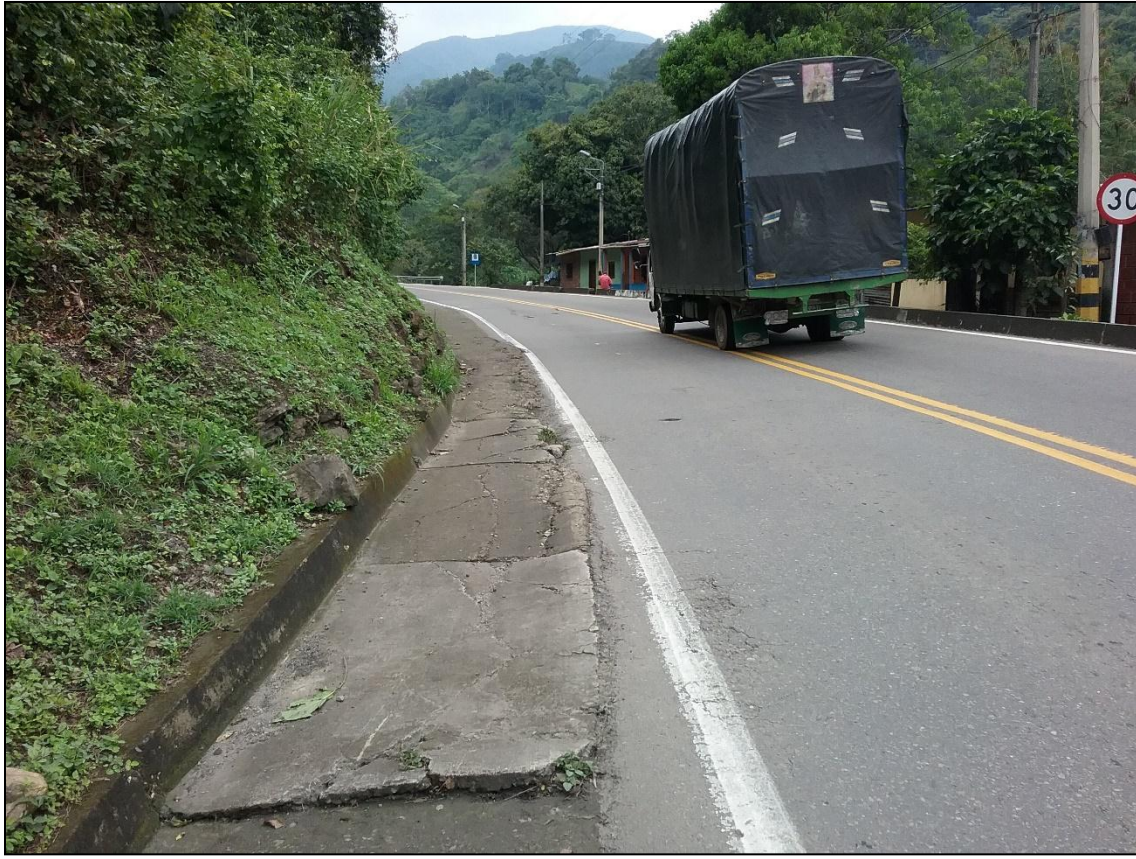
Descripción de la inestabilidad: Se aprecia una rotura aparentemente planar en el contacto suelo – roca. Se observa ligero levantamiento de la cuneta que afecta unos centímetros al pavimento, en una longitud de unos 20 metros. No se observan signos de movimiento reciente, por lo cual no parece tratarse de un movimiento activo, pero ha de ser tenido en cuenta al momento de hacer obras de mantenimiento y reparcho de la vía.

Fotografía 1. Fotografía sitio crítico 1 con levantamiento de pavimento (Fuente: Elaboración propia).

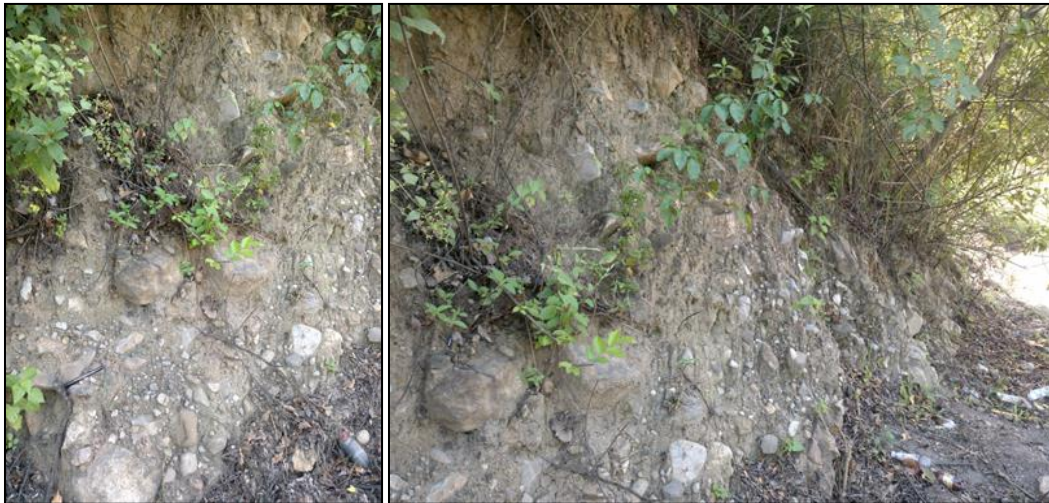
En este sector se aprecian depósitos cuaternarios de terraza, de naturaleza fundamentalmente granular, constituido por gravas, cantos y bloques redondeados a subangulares de areniscas y lutitas principalmente (ver Fotografía 2). La matriz es limo-arenosa, de color crema, matriz-soportado, de aspecto relativamente consolidado mal seleccionado.

Fotografía 2. Detalle de bloques de arenisca en la terraza aluvial del Sitio crítico 2. (Fuente: Elaboración propia).

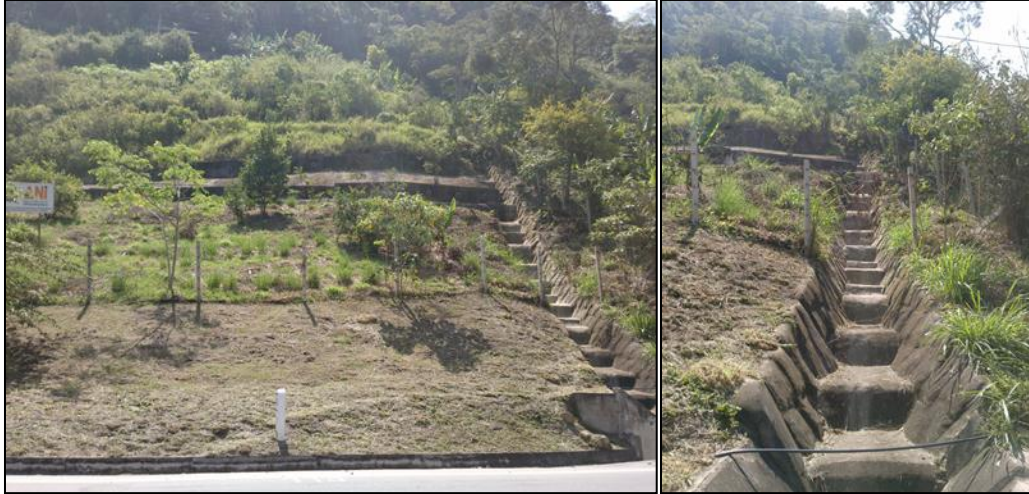
En el costado izquierdo de la vía existe una intervención reciente constituida por varias filas de anclajes, así como sistemas de manejo de aguas mediante cunetas y canales de drenaje. Adicionalmente, se precia que se ha realizado un manejo de tierras, con una perfilado del corte.

Fotografía 3. Obras de control de aguas entre el sitio crítico 2. (Fuente: Elaboración propia).

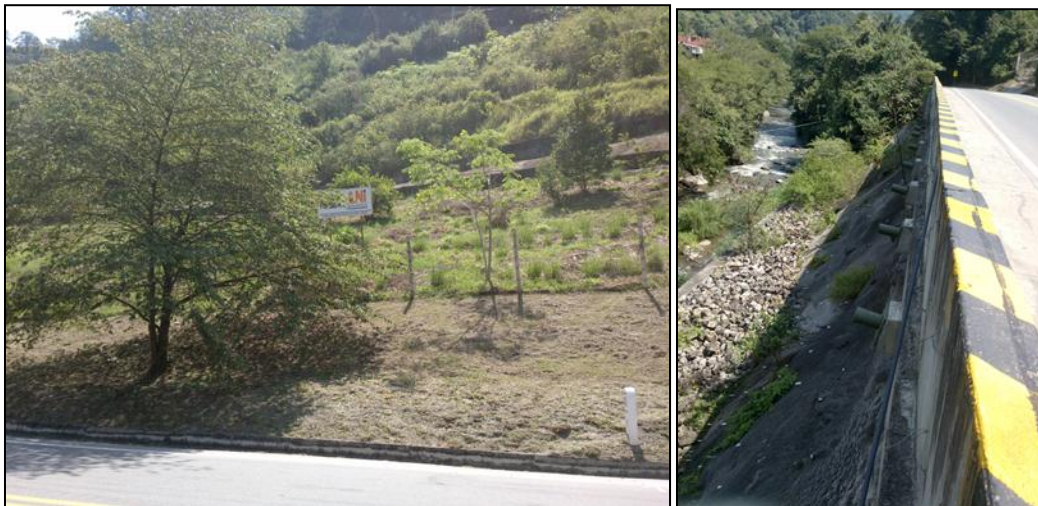
El costado derecho se encuentra limitado por un muro en concreto anclado, la finalidad del muro existente es constituir un elemento de protección de la banca frente a la socavación del río Pamplonita.

Fotografía 4. Obras de estabilidad entre el sitio crítico 2. (Fuente: Elaboración propia).

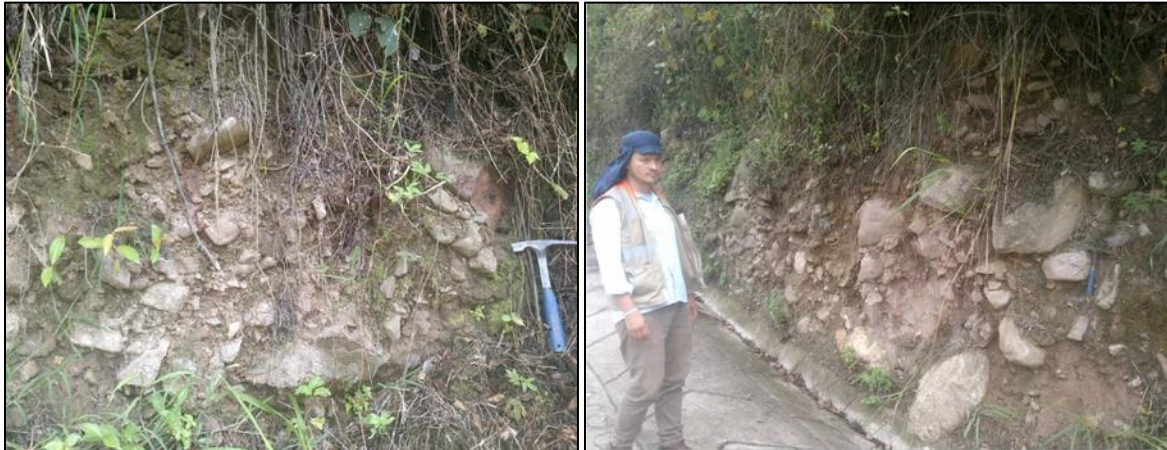
En la Fotografía 9 se aprecia el aspecto de estos depósitos de coluvión constituido por bloques de arenisca angulosos o, localmente, subangulosos, en una matriz limo arenosa.

Fotografía 9. Detalle de los materiales observados en el sitio crítico 4. (Fuente: Elaboración propia).

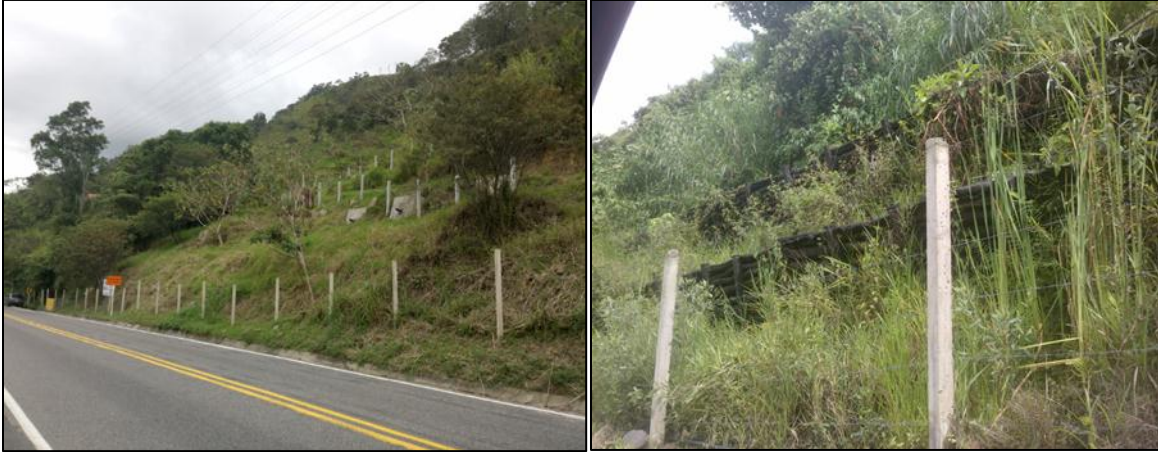
Adicionalmente, se observan obras de estabilización menores, mediante trinchos de guaduas en algunos sectores bajos del corte (ver Fotografía 10).

Fotografía 10. Detalle de las obras de estabilidad del talud en el sitio crítico 4. (Fuente: Elaboración propia).

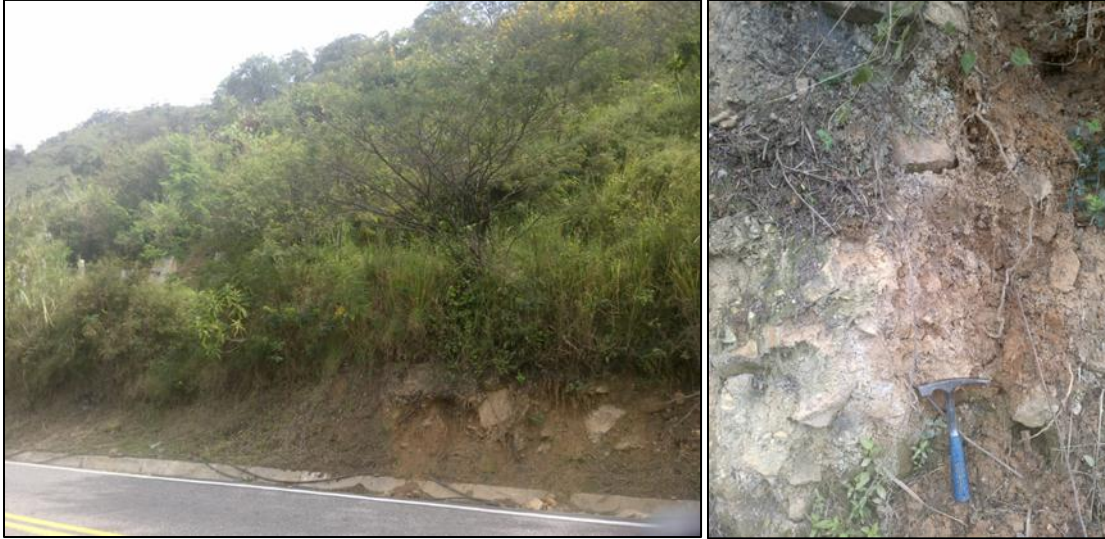
En el lado este del trazado, sobre el talud, se aprecia un depósito de coluvión con bloques angulosos de arenisca y de matriz limosa de color café amarillento (ver Fotografía 11).

Fotografía 11. Detalle de los materiales observados en el sitio crítico 5 (Fuente: Elaboración propia).

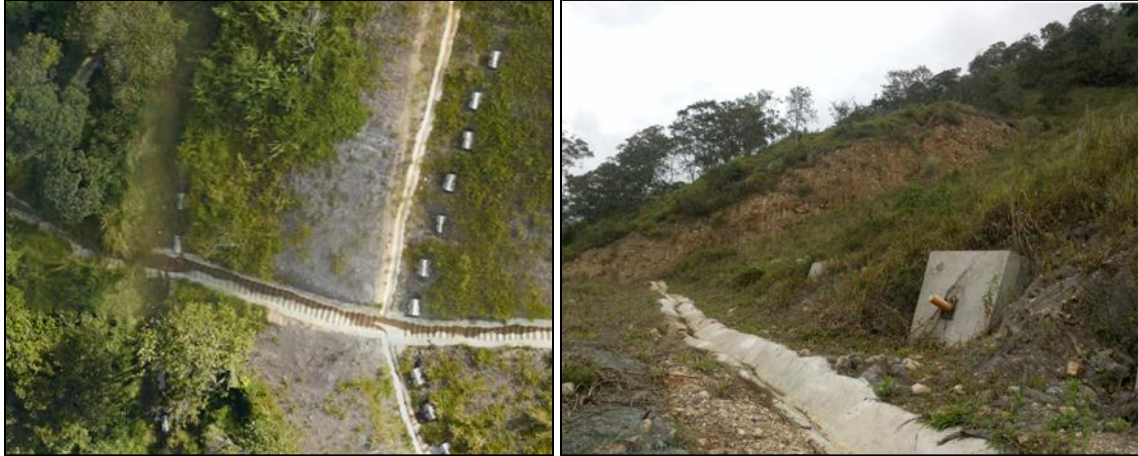
En la Fotografía 12 se aprecian una fila de anclajes correspondiente a la zona intermedia del corte, como elemento de amarre dispone de un dado en concreto de 1x1 m y 0.3 m de anchura.

Fotografía 12. Detalle del sistema de anclajes observado en el sitio crítico 5. (Fuente: Elaboración propia).

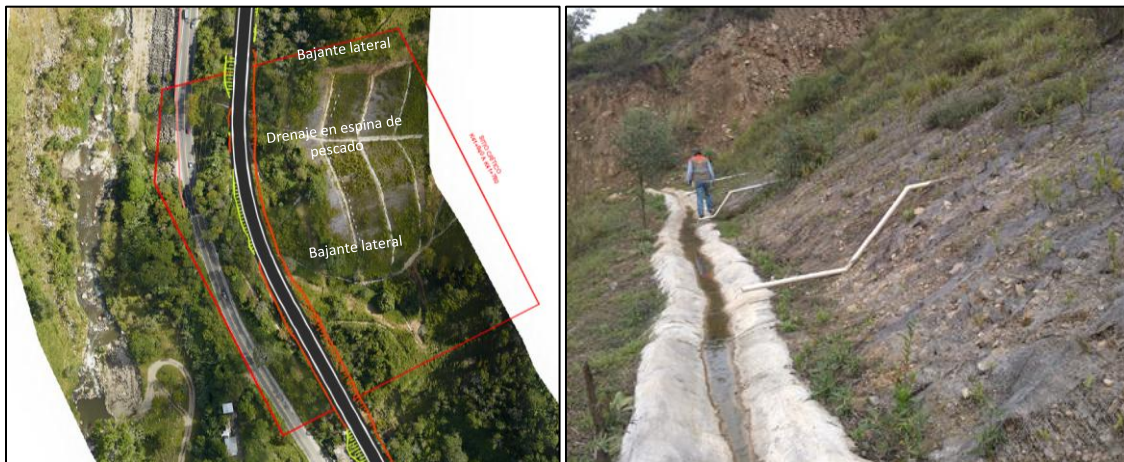
En la **¡Error! No se encuentra el origen de la referencia..** Se aprecian las obras de manejo de aguas mediante drenes horizontales y un sistema de cunetas distribuidas en espina de pescado, complementadas con una zanja de coronación.

Fotografía 13. Detalle del sistema de drenaje observado en el sitio crítico 5 (Fuente: Elaboración propia).

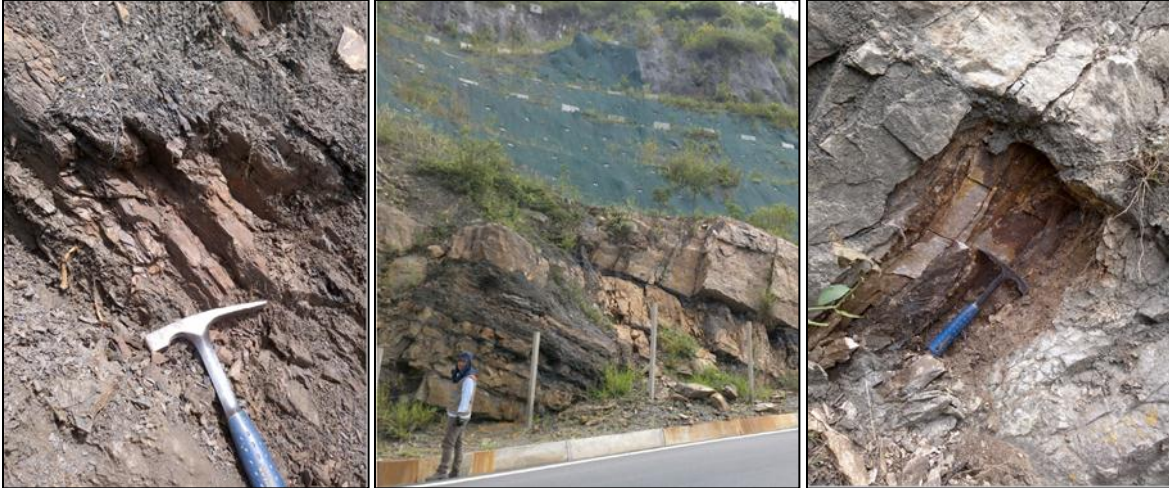
En este sector la FM. Colón – Mito –Juan se aprecia al sur como una secuencia de arcillolitas de color gris azuloso, meteorizada grado III. En la parte central se aprecia alternancia de arenisca de grano fino y color gris oscuro con estratos de arcillolitas grises muy fracturadas, físliles y de color gris azuloso. En la parte más norte se aprecia arenisca cuarzosa, de tamaño de grano medio a grueso, masiva y diaclasada (Ver Fotografía 16).

Fotografía 16. Detalle de los afloramientos de la Fm. Colón – Mito Juan observados en el sitio crítico 7. (Fuente: Elaboración propia).

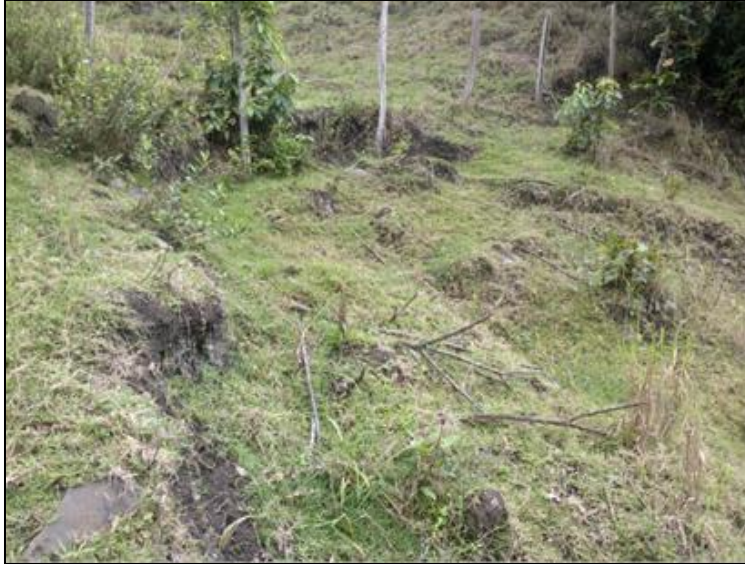
Fotografía 20. Detalle de la corona de deslizamiento al norte del sitio crítico 7. (Fuente: Elaboración propia).

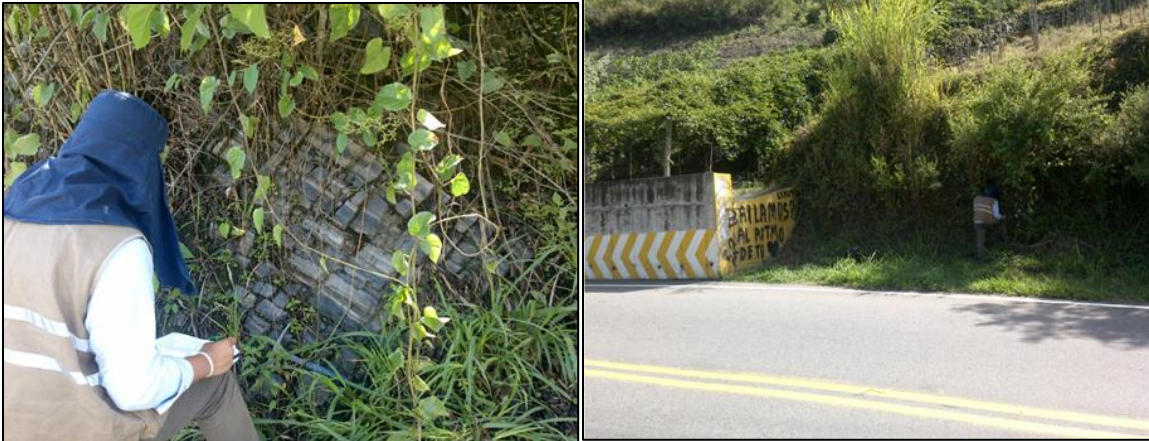
La Fm. Colón – Mito Juan en este sector se aprecia como estratos de arcillolitas de color gris azulosos con fracturamiento intenso perpendicular a la estratificación. En este sector también se aprecia un depósito de coluvión generado a partir de desprendimiento de los materiales correspondientes a las arcillolitas mencionadas y un relleno antrópico sobre el cual hay un cultivo (ver Fotografía 21).

Fotografía 21. Detalle de los afloramientos de la Fm. Colón Mito Juan y relleno antrópico en el sitio crítico 8. (Fuente: Elaboración propia).

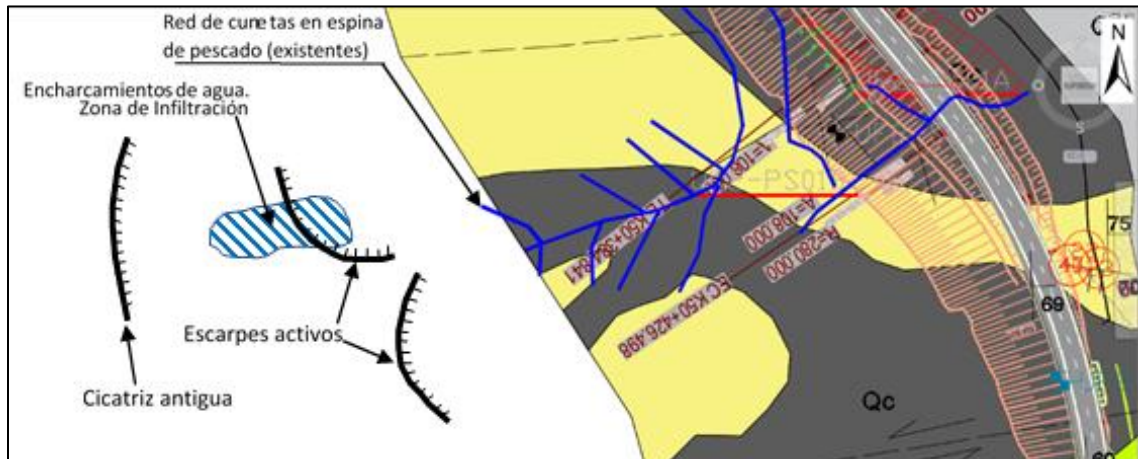
En la siguiente imagen se muestra la localización de los escarpes de coronación posicionados por GPS. La cicatriz más alejada se encuentra a 265 metros de la vía y actualmente presenta un aspecto estable. A unos 200 metros se observan escarpes activos; entre los escarpes y la cicatriz superior se aprecia zonas encharcadas que infiltran agua a la masa inestable.

Figura 22. Escarpes superiores (Fuente: Elaboración propia).

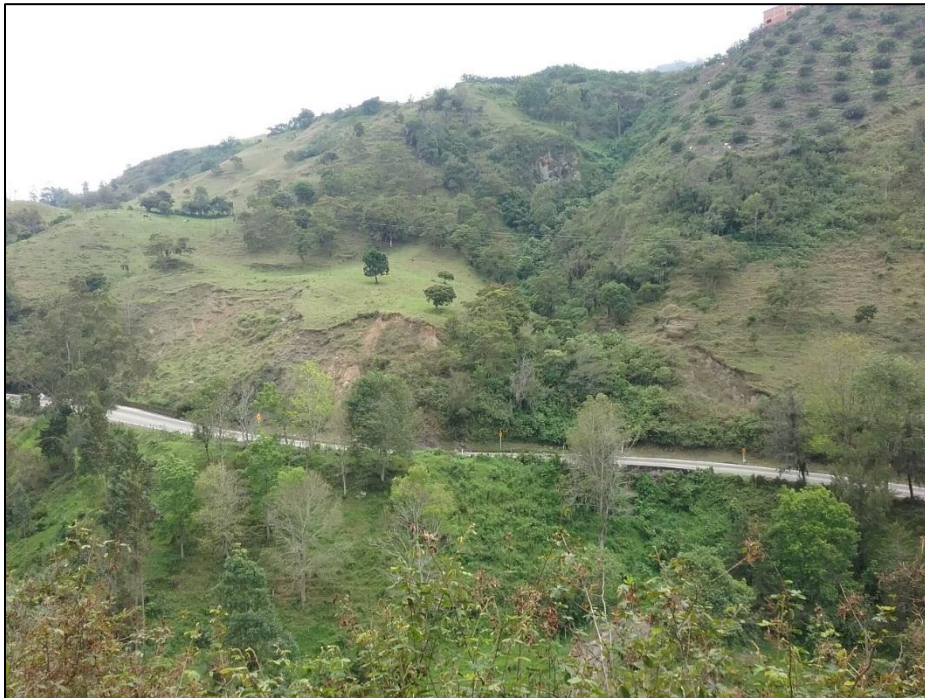
Fotografía 33. Vista de la inestabilidad del sitio crítico 14. (Fuente: elaboración propia)

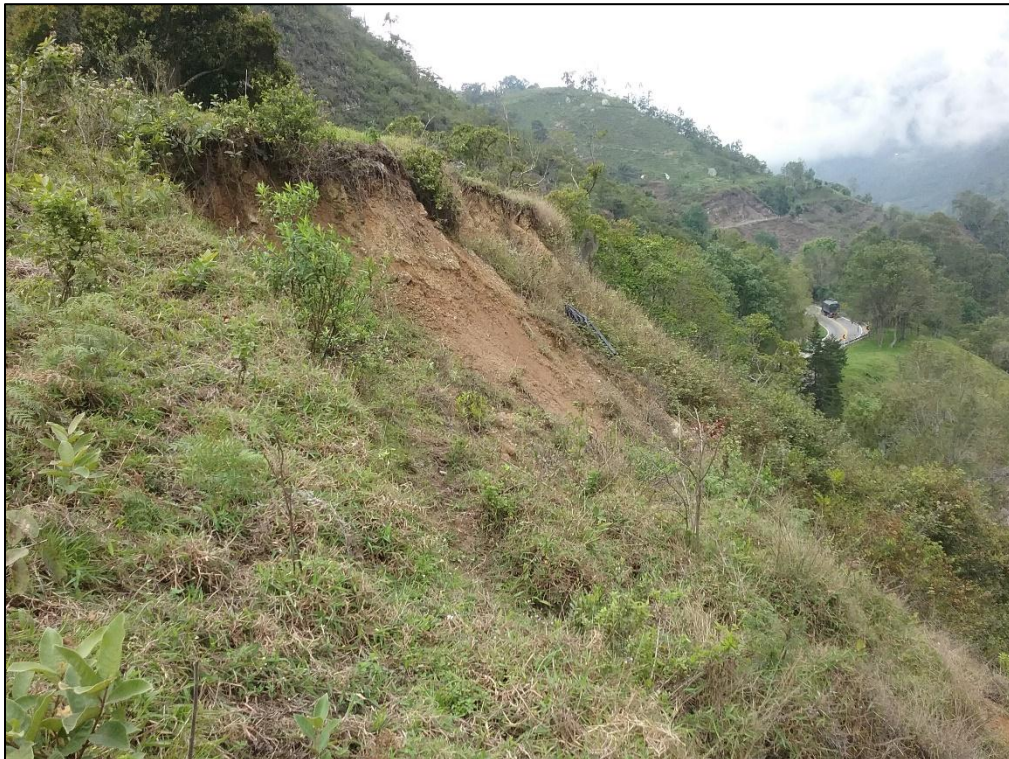
Fotografía 38. Detalle de la corona de deslizamiento. (Fuente: elaboración propia)

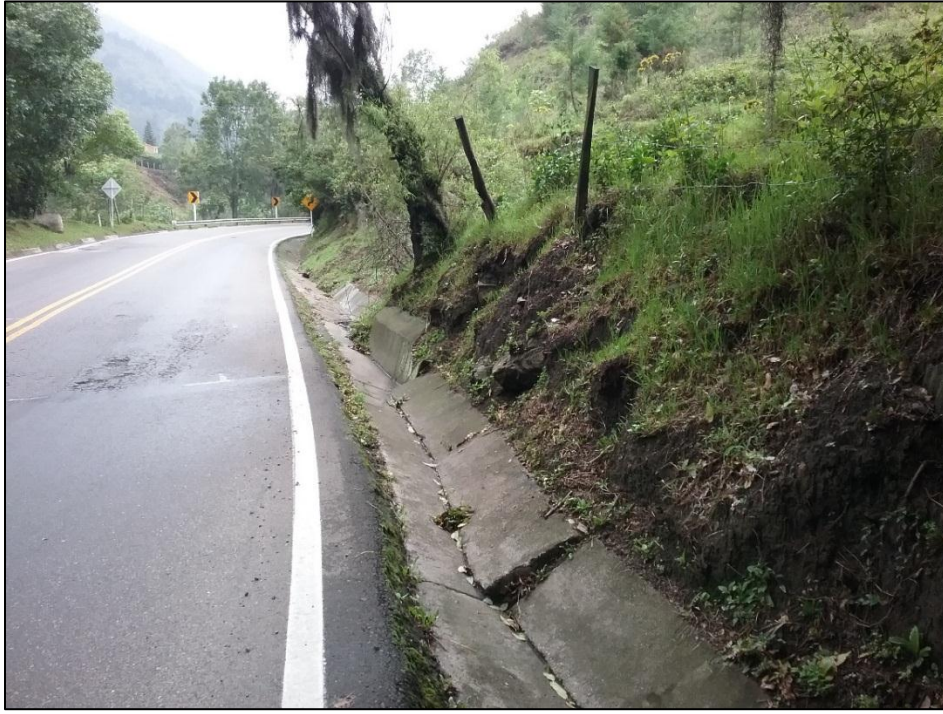
Fotografía 41. Detalle de cuneta con deformaciones antiguas. (Fuente: elaboración propia)

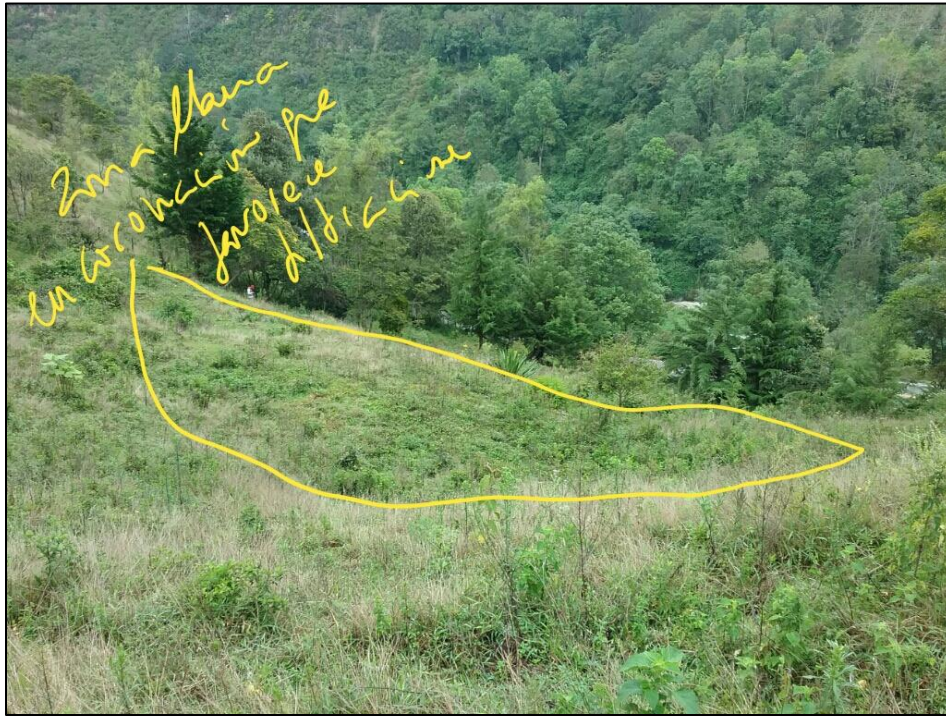
Fotografía 42. Detalle de zona de infiltración en coronación. (Fuente: elaboración propia)

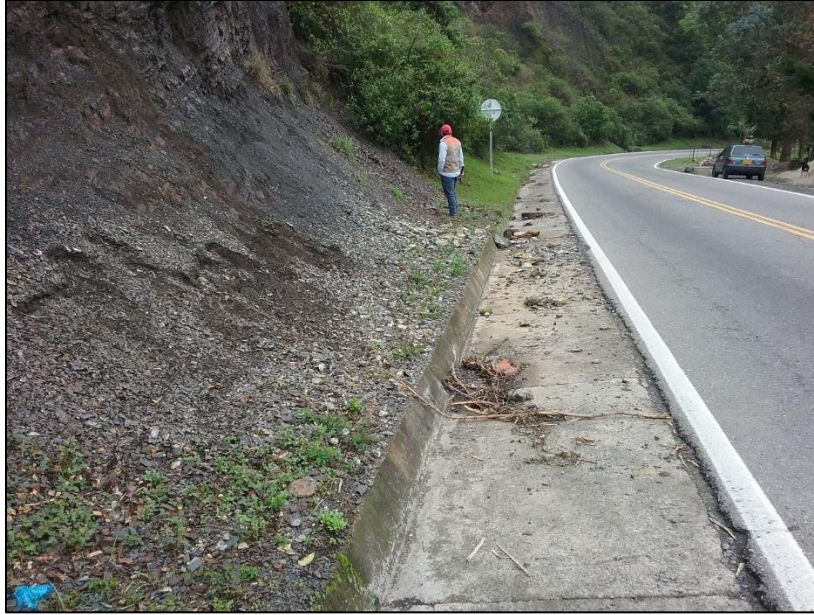
Fotografía 44. Material desprendido en el sitio crítico 16. (Fuente: elaboración propia)

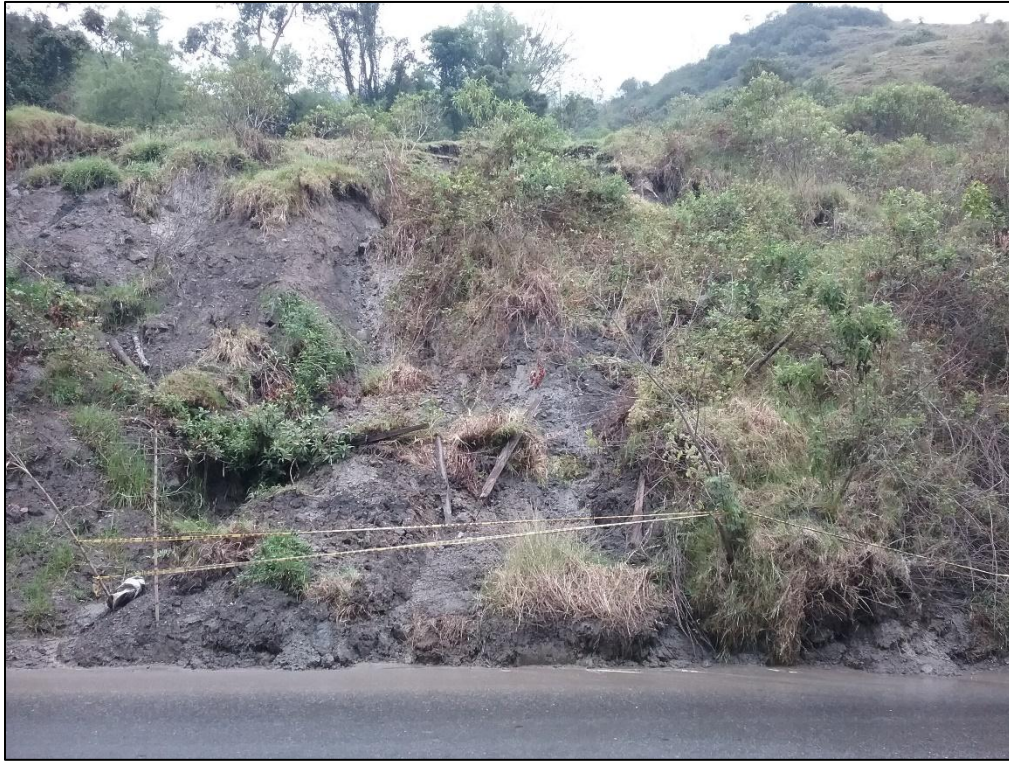
Fotografía 48. Material desprendido en la vía del sitio crítico 17. (Fuente: elaboración propia)

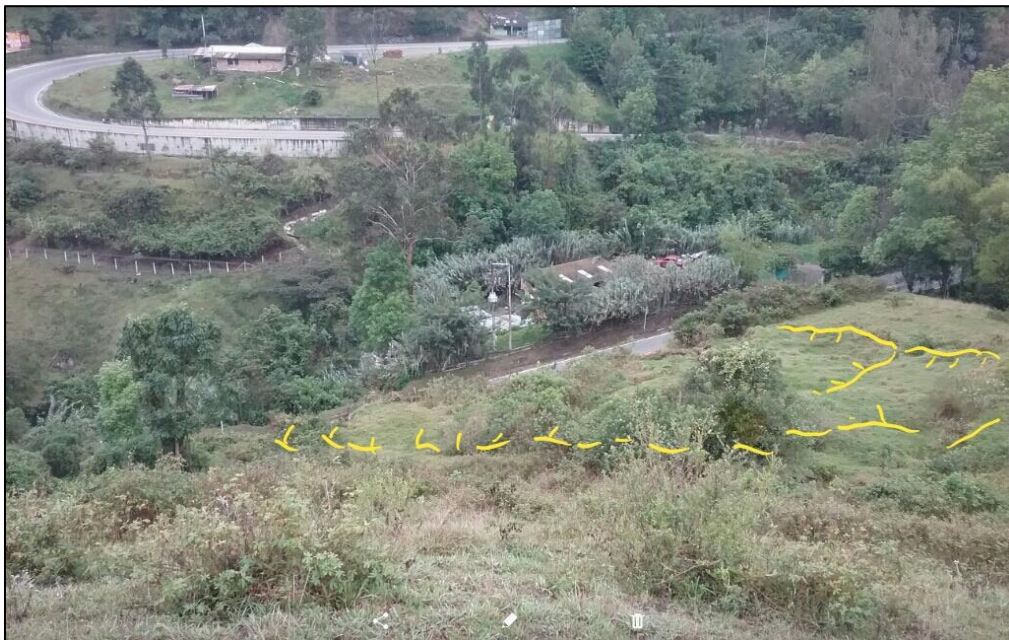
Fotografía 49. Corona de deslizamiento activa. (Fuente: elaboración propia)
