Gestión para la construcción de la obra de mitigación que reduce las condiciones del riesgo de desastres asociadas a la socavación en la ribera occidental del río Magdalena en el municipio de La Dorada en el Departamento de Caldas.

Universidad Católica de Manizales

Especialización en Prevención, Reducción y Atención de Desastres

Trabajo de grado presentado como requisito parcial para optar al título de especialista en Prevención, Reducción y Atención de Desastres.

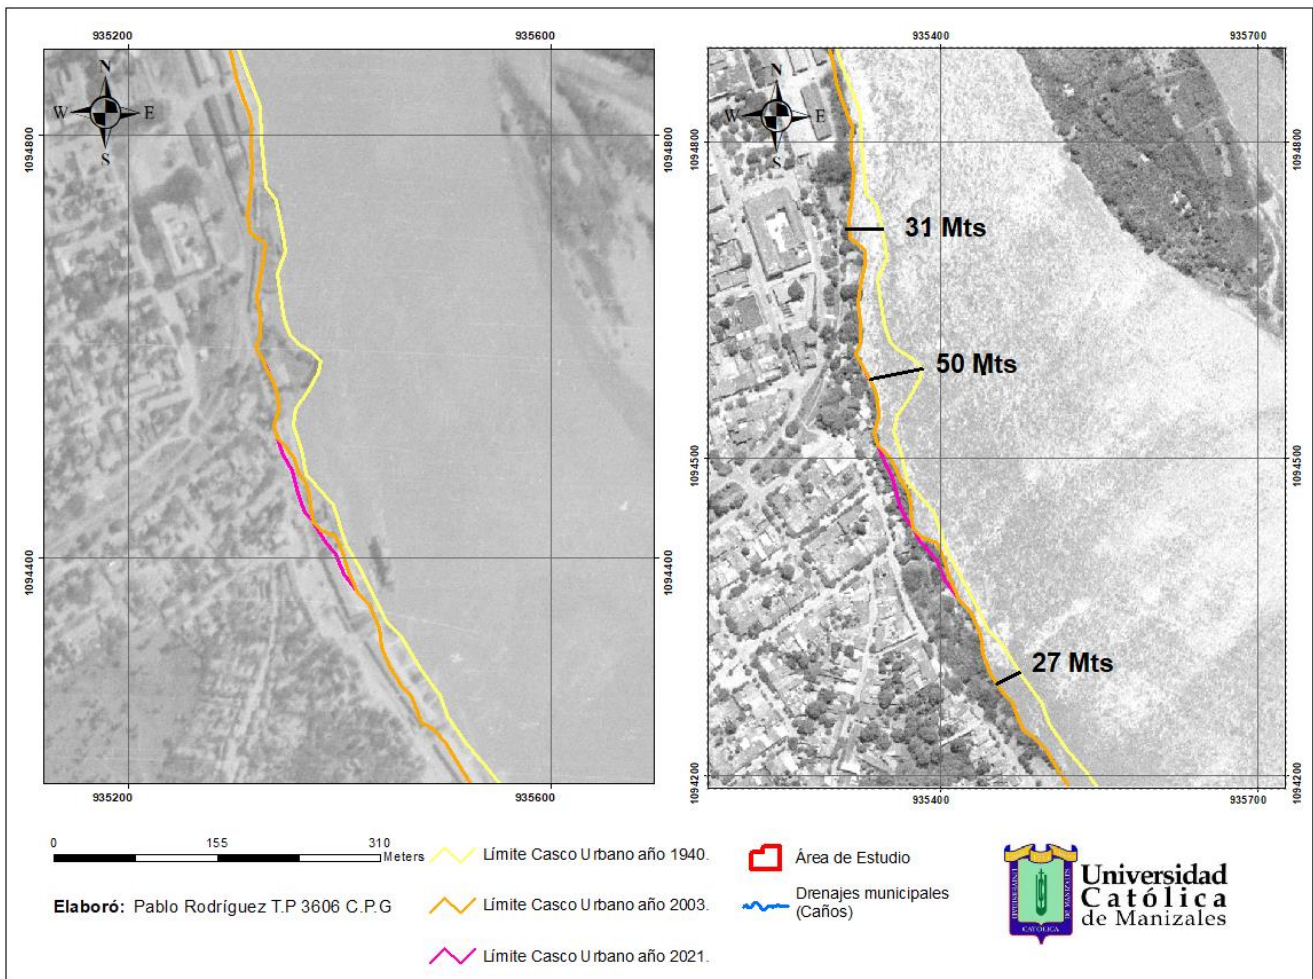
Imagen 30. Análisis comparativo pérdida de suelo (1940-2021) por procesos erosivos de socavación en la margen izquierda del río Magdalena en el sector del barrio Conejo en el municipio de La Dorada. Fuente: Elaboración propia.

De acuerdo al análisis multitemporales para una ventana de tiempo de 81 años, se logra evidenciar los avances en la pérdida de suelo urbano del municipio de La Dorada, lo que evidencia el avance de los procesos de socavación en la margen izquierda aguas abajo del municipio, corroborando de esta manera la necesidad de realizar obras de mitigación en el sector; específicamente a la altura del barrio Conejo, se evidencia que en la parte norte en esta ventana de tiempo hay una pérdida de 31 metros, hacía la zona centro de intervalo hay una pérdida de cerca de 50 metros lineales de orilla y hacia la parte sur del proyecto cerca a la desembocadura del caño de Bucamba hay una pérdida de 27 metros de suelo.

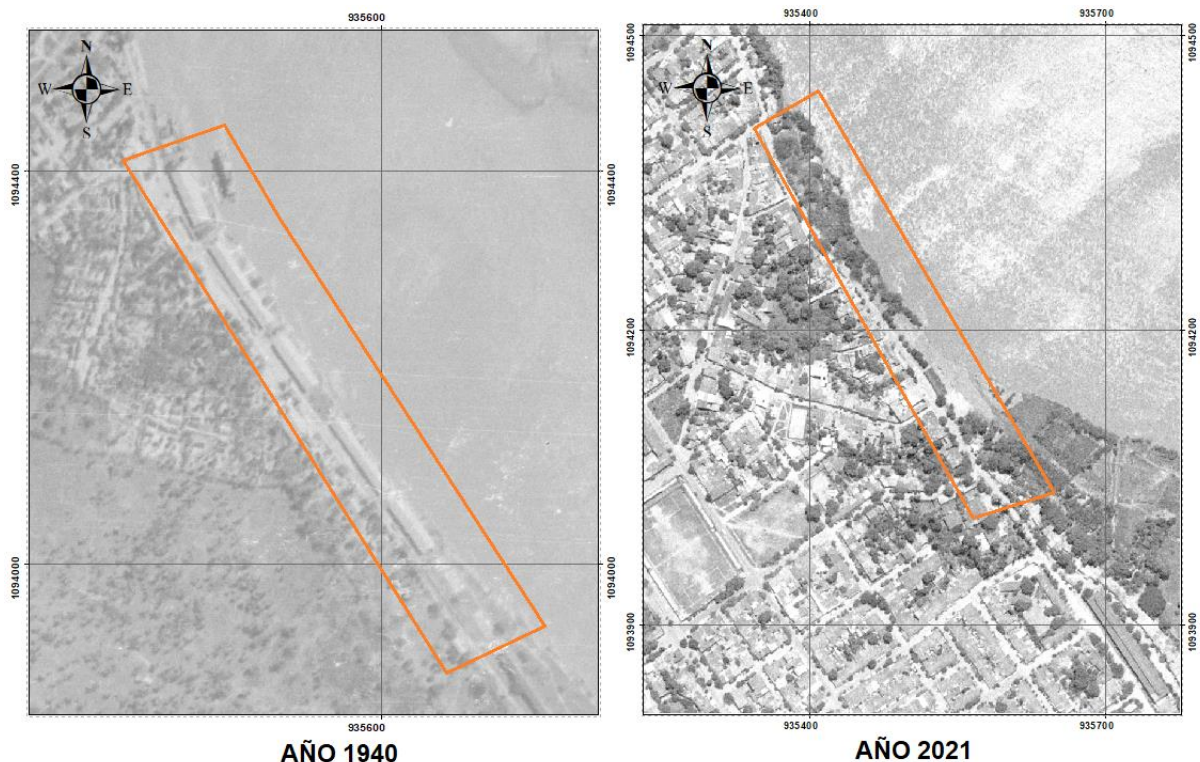
Imagen 32. Perdida por erosión de la carrera primera y bodegas del ferrocarril en el sector del barrio "Conejo".
Fuente: Adaptación fotografías IGAC- Elaboración propia

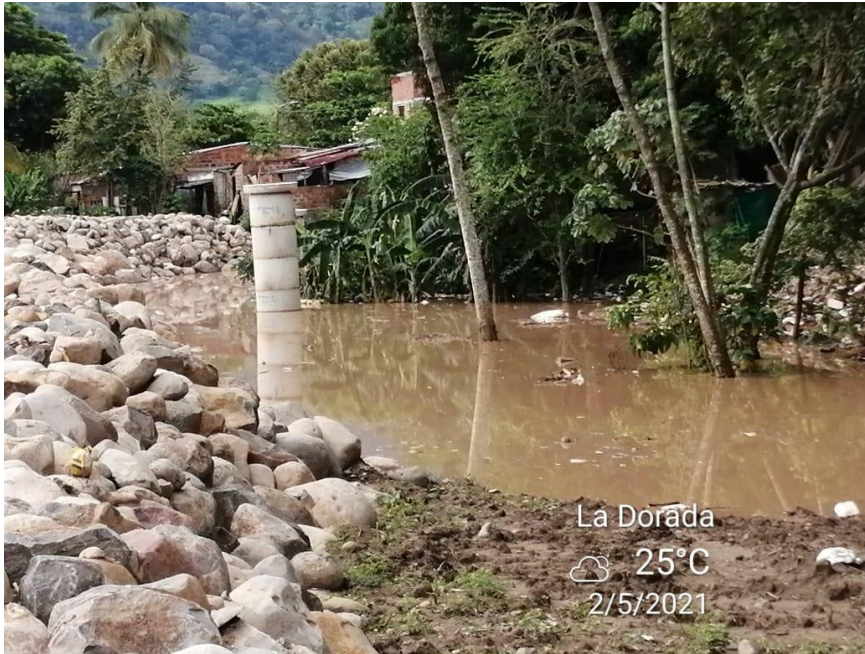
Imagen 52. Inundaciones generadas en la parte interna del Rip Rap durante la construcción del mismo. "Ola Invernal 02 mayo de 2021".

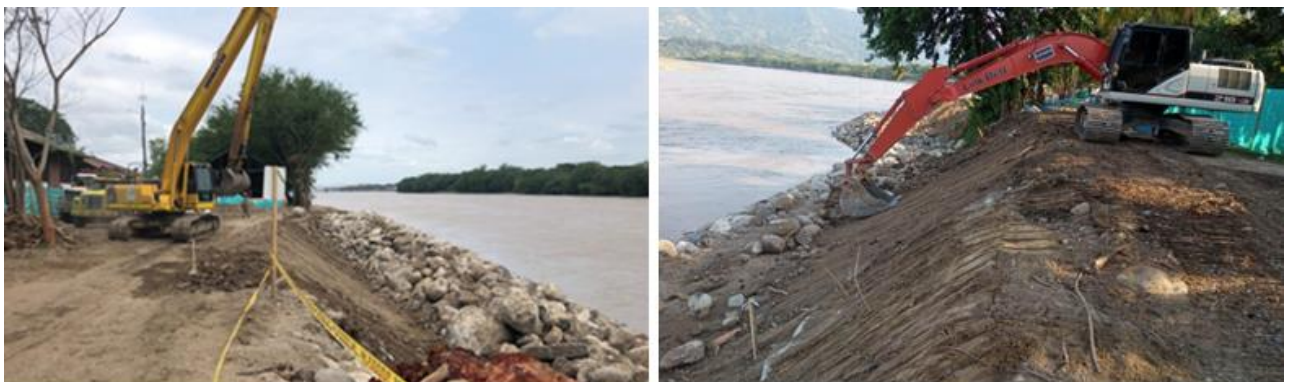
En la segunda fase, se continuo con el procesos de adecuación del terreno, el cual consistía en la remoción de la capa más superficial, que para el sector correspondía a mala disposición de estériles o residuos de construcción y demolición, prácticamente correspondían a escombros los cuales eran depositados por gran parte de los ciudadanos de La Dorada cada vez que realizaban adecuaciones a sus hogares, una vez removida estos materiales, se procedió a perfilar el talud de acuerdo a los diseños aprobados en la anualidad 2020.

Imagen 58. Adecuación del terreno, Retiro de material contaminado y perfilado del talud. Fuente: Elaboración propia-Gobernación de Caldas-INGECON.

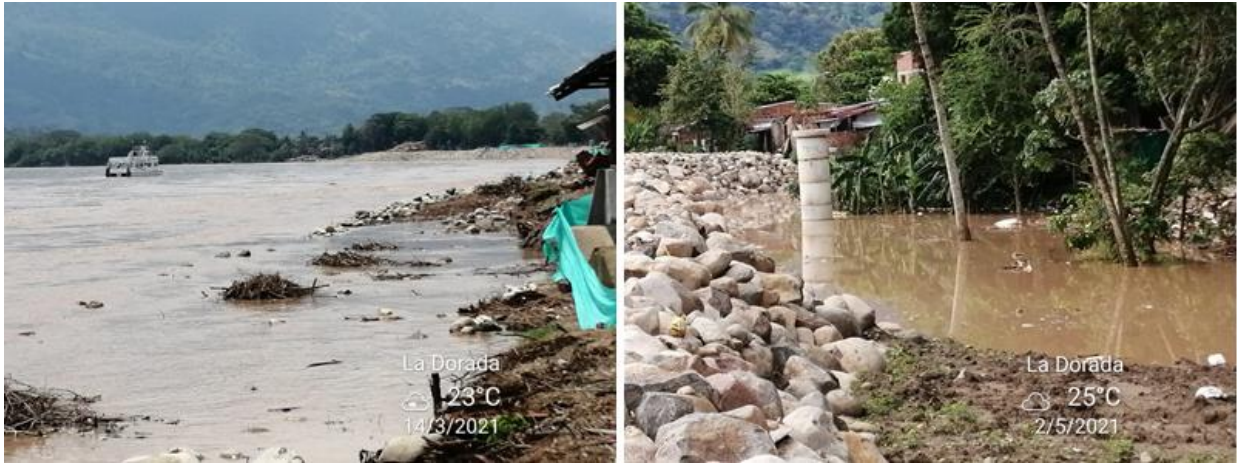
Imagen 71. Evidencias temporadas de lluvias en los meses de marzo y mayo de 2021.

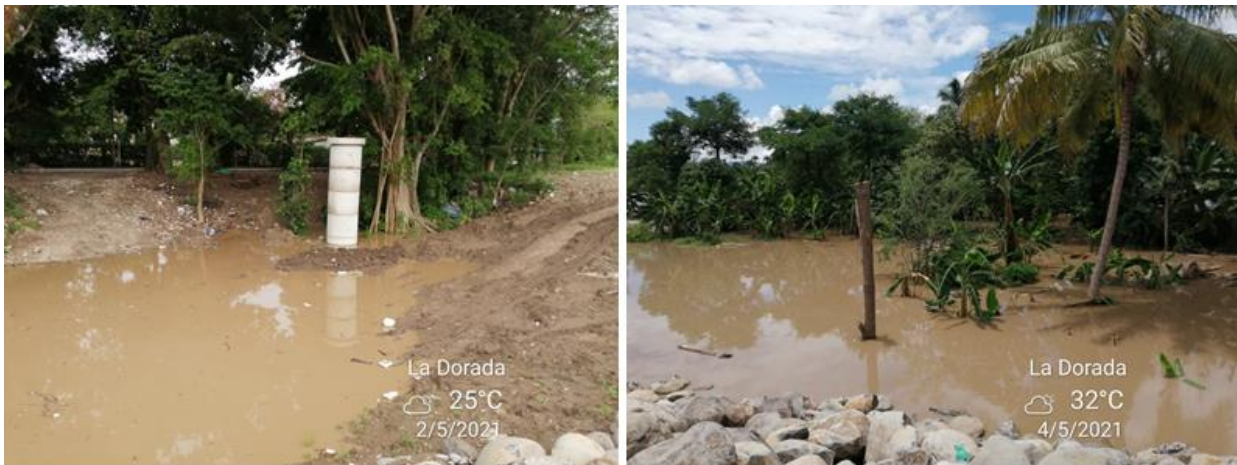
Imagen 72. Acumulación de aguas lluvias hacia la parte interna del enrocado, áreas susceptibles a rellenar en la fase de estructuración y diseños de Malecón.

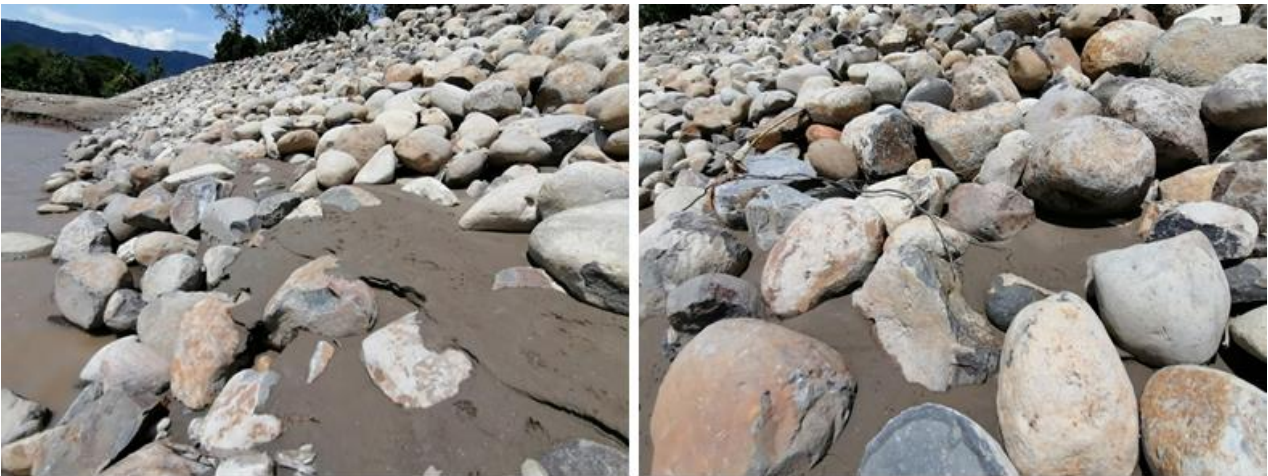
Imagen 74. Procesos sedimentarios, acumulación de sedimentos finos en los espacios del enrocado, disminuye porosidad y aumenta cohesión de las rocas.

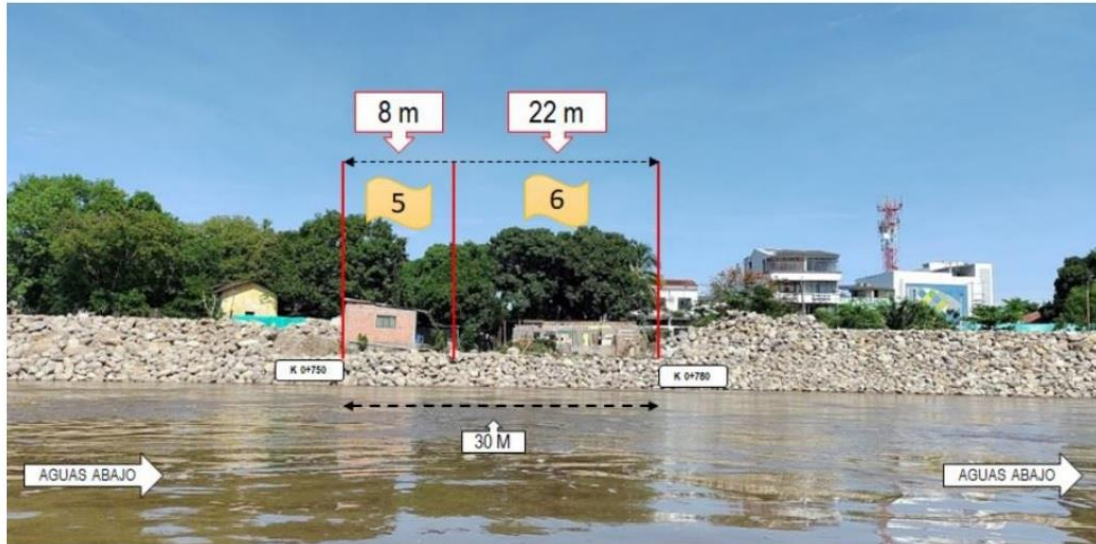
Imagen 95. Tramo que se encuentra pendiente por terminar en el marco del contrato de obra. Fuente: Elaboración propia-Contratista- Gobernación de Caldas.
