**ANÁLISIS DE LA EVALUACIÓN AL PLAN EN LA GESTIÓN DEL
RIESGO DE DESASTRES ANTES Y DESPUÉS DEL 2011 EN LA COMUNA 10
DEL MUNICIPIO DE DOSQUEBRADAS.**

**UNIVERSIDAD CATÓLICA DE MANIZALES
FACULTAD DE INGENIERÍA Y ARQUITECTURA
ESPECIALIZACIÓN EN PREVENCIÓN, REDUCCIÓN Y ATENCIÓN DE
DESASTRES**

MANIZALES, JUNIO 2020

**Monografía presentada como requisito para optar el título de Especialistas
en Prevención, Reducción y Atención de Desastres**

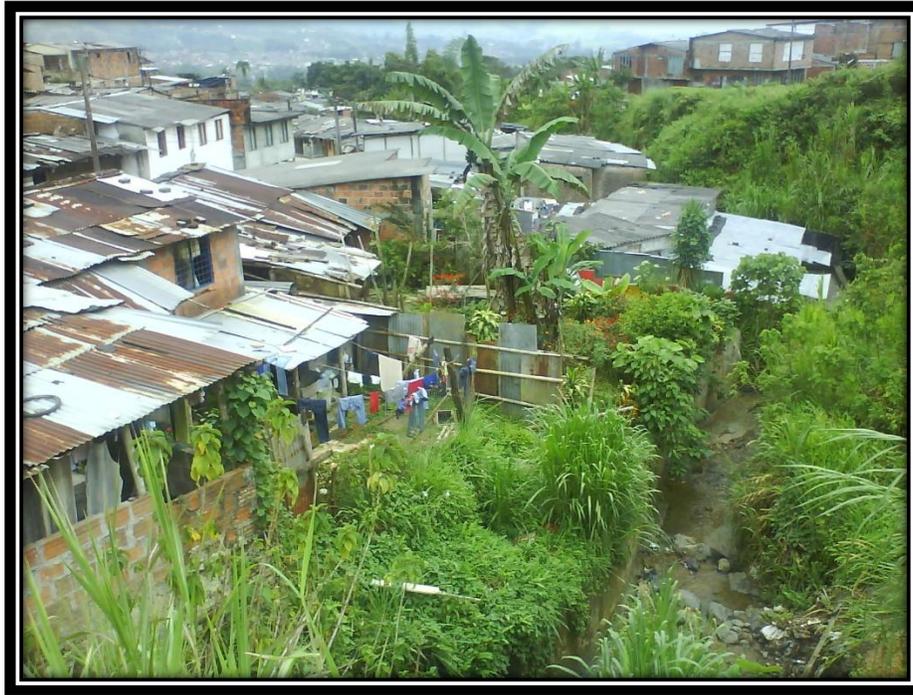
Esta microcuenca aflora en superficie al nor-oriente del Municipio, presenta un recorrido en dirección nor-occidente a sur-oriente hasta entregar sus aguas a la Quebrada Aguazul, en el perímetro urbano del Municipio, después de pasar por el Barrio Bosques de la Acuarela Etapa III. Este tributario de la cuenca de la Quebrada Dosquebradas, entra al perímetro urbano del Municipio por la Comuna 10, recorriendo los Barrios Los Guamos, Los Pinos, Bocacanoa, Nueva Colombia, El Rosal, Bosques de la Acuarela III y IV etapa, Tejares de la loma, La Estación, a la altura de este asentamiento entrega sus aguas a la Quebrada Aguazul. Esta corriente de agua presenta buenas condiciones de calidad de sus aguas en todo su recorrido (Figura 6).

Figura 6 MANZANA B BARRIO LOS PINOS, obsérvese como las viviendas llevan sus límites hasta la Quebrada Cordoncillo.

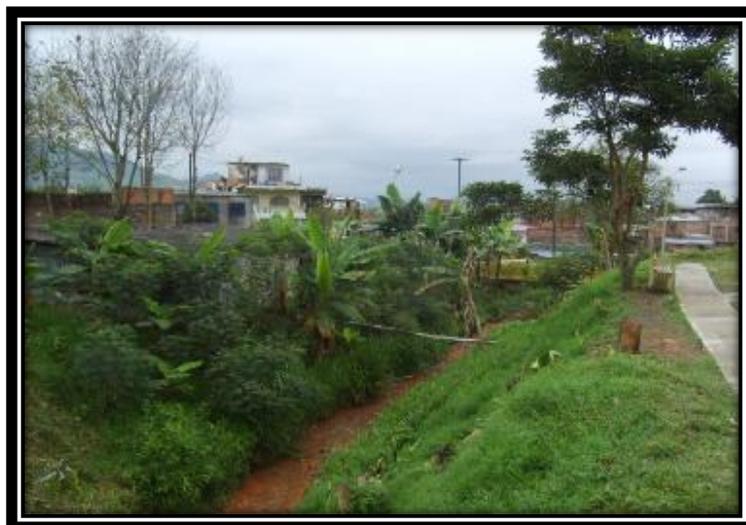
Figura 7 Quebrada La Tomineja en el sector del Barrio Laureles

Este asentamiento influenciado por la Quebrada La Tomineja, a 15 metros del cauce aproximadamente, presenta un manejo del área de protección de la quebrada articulado al equipamiento colectivo como lo es el parque y una plazoleta, ante la vulnerabilidad de la comunidad a inundaciones y avalanchas por los procesos del sector, contribuirían al taponamiento de la quebrada y por ende a la materialización del desastre por influencia natural y antrópica (Figura 7).

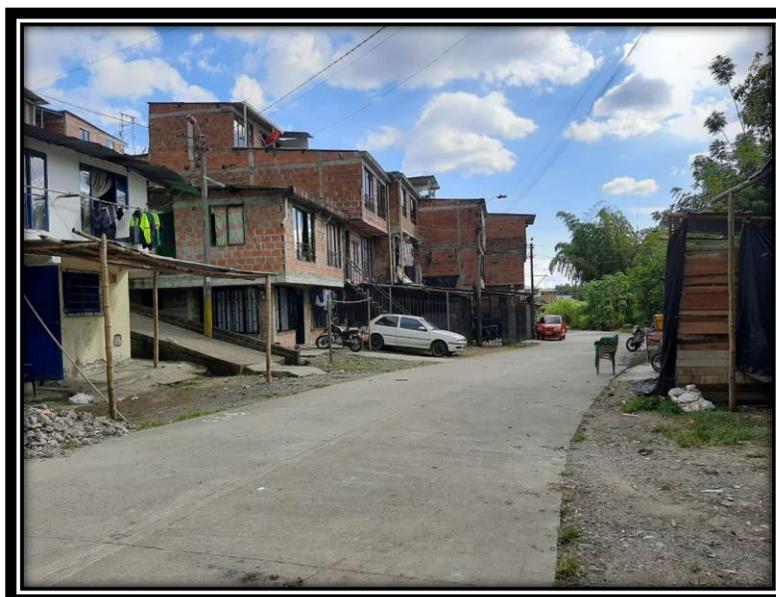
Figura 8 Barrio La Romelia año 2020

En la actualidad estas dinámicas siguen presentes y determinando el origen de los asentamientos humanos en inmediaciones de vías o cruce de caminos entre grandes poblaciones como Santa rosa, Manizales, Chinchina y Medellín. Fue así como la Romelia por medio de venta de lotes sin ningún tipo de planificación fue consolidándose en cercanía a vías de interés regional. Dichos barrios limitan con la quebrada Aguazul al oeste, al este por la avenida Simón Bolívar que conduce hacia boquerón y al sur por la calle 80, la cual es la vía por dónde se accede a los asentamientos (Figura 8).

En este sentido, los barrios mencionados fueron consolidándose a partir de procesos informales y progresivos de construcción en zonas poco aptas para usos del suelo residencial por estar sobre pendientes de considerable inclinación que trae consecuencia como asentamientos humanos pocos seguros para habitar.

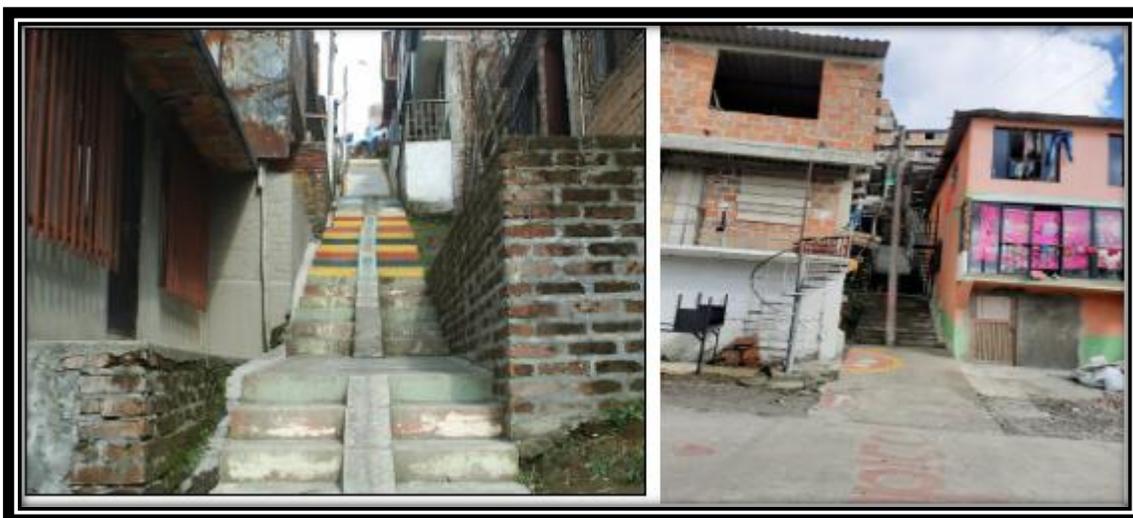
Figura 9 Obras de urbanismo y mitigación para manejo de aguas de escorrentía en el Barrio la romelia.

En cuanto a la infraestructura básica, la Junta de Acción Comunal, JAC, de la Romelia, en 1963 por autogestión comunitaria construyó el acueducto comunitario de la Romelia que es abastecido por la Quebrada Aguazul río arriba, con una concesión de agua de 5 l/s. Después de finalizar la obra del acueducto la comunidad siguió con la construcción de la escuela, luego continuaron con el alcantarillado que deposita sus aguas en las inmediaciones de la Quebrada Agua Azul (Figura 9).

Por otra parte, Romelia, aunque es un asentamiento reciente, cuenta con sistema de alcantarillado, pero carecen de un sistema de aguas lluvias con sumideros y bordillos para la conducción de agua de escorrentía. La calidad de las aguas de la Quebrada Aguazul presenta un deterioro a causa de la actividad rural río arriba, pero su degradación se empieza hacer más notoria cuando entra al casco urbano, especialmente entre el puente que conecta la Avenida Simón Bolívar con el barrio Estación Gutiérrez, pues ahí se evidencian descoles de agua residual proveniente de los barrios la Romelia, Galaxia y Villa Carola.

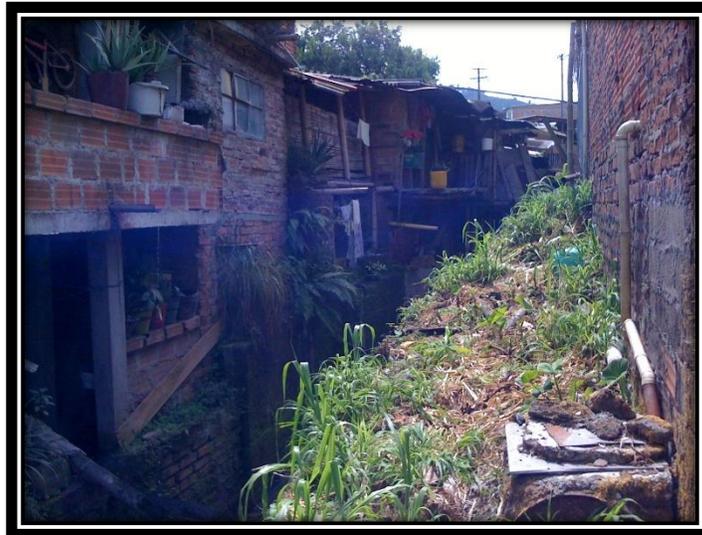
Se puede identificar fácilmente la disposición inadecuada de residuos domésticos y escombros y a su vez en la quebrada que pasa al lado del asentamiento. (Figuras 10 y 11).

Figura 10 Disposición de residuos sólidos y escombros.

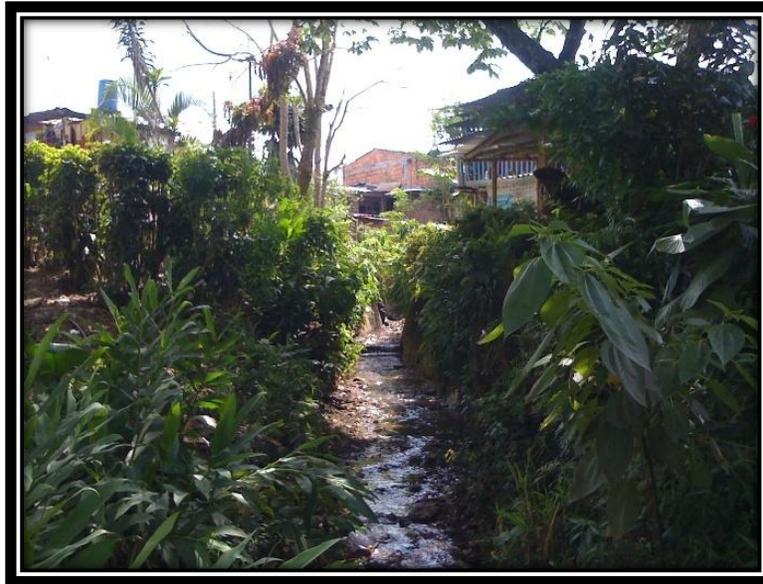
Figura 11 Vegetación protectora de la Quebrada Tomineja

La quebrada se encuentra canalizada por tramos, debido a la socavación de las orillas que afectan la ladera a la cual están próximas las viviendas.

En este tramo de la quebrada se perciben fuertes olores, asociados a los vertimientos de aguas residuales que visiblemente provienen del Barrio La Floresta, lo cual incomoda a los habitantes y dan certeza de la carga contaminante a la cual es sometida esta fuente hídrica, y por lo tanto la continua degradación del medio hace parte de la sucesiva generación de condiciones de riesgo en el tiempo.

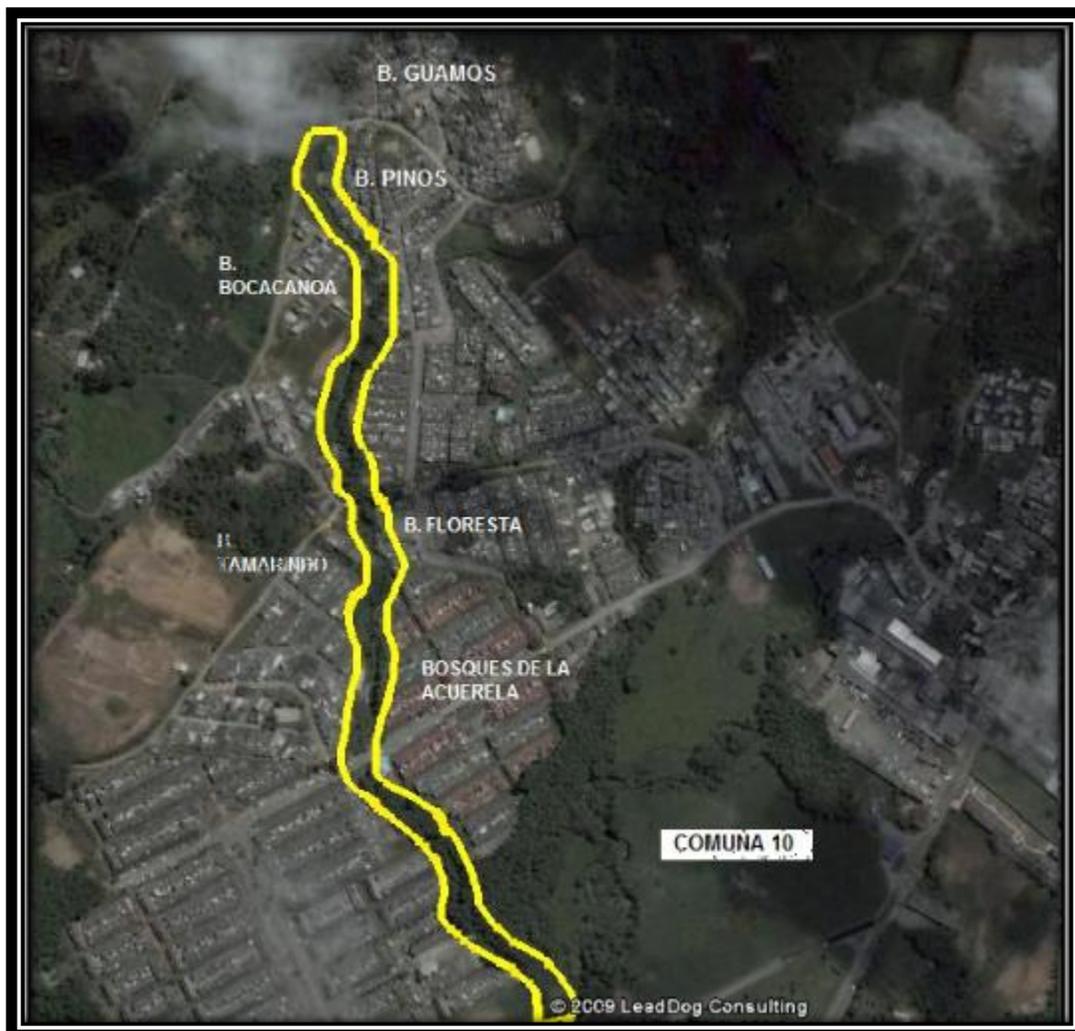
Dentro de la zona de influencia de la Q. Cordoncillo se encuentran los barrios: Guamos, Pinos, Bocacanoa, Floresta, Bosques de la Acuarela y Tamarindo (Figura 12).

Figura 12 Conflicto De Uso En Zonas De Protección De La Quebrada Cordoncillo.

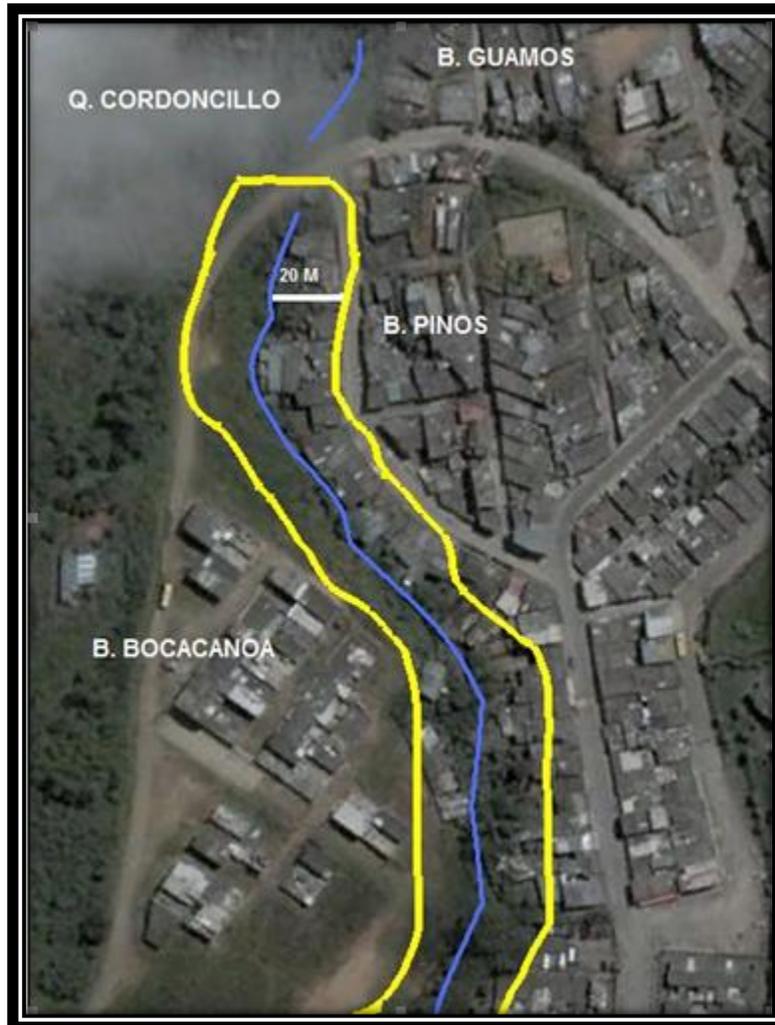
Figura 13 Quebrada Cordoncillo, Barrios Guamo, Los pinos, Bocacanoa

La Quebrada Cordoncillo, tal como se evidencia en la figura 13 debe tener una zona de Protección de 20 metros a cada lado de la quebrada. En la actualidad, los barrios ubicados en su zona de protección presentan las siguientes características por las cuales evidencian el conflicto de uso para este sector del municipio.

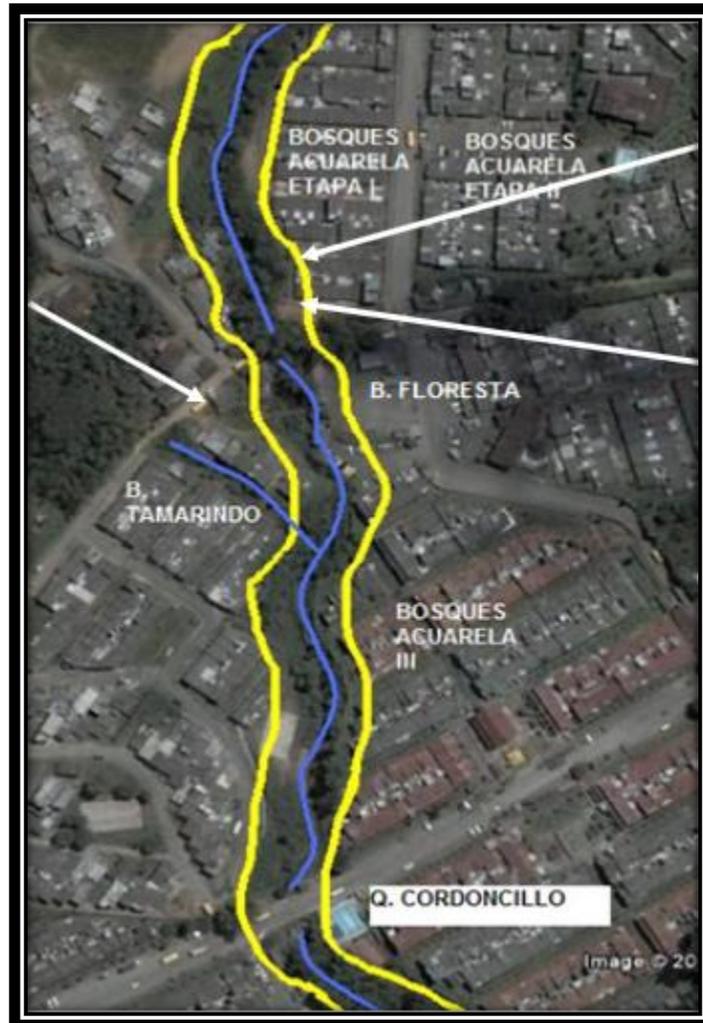
Figura 14 Quebrada Cordoncillo, Barrios Bosques de la Acuarela, Floresta y Tamarindo

En los barrios Pinos y Bocacanoa, como se observa en la figura 14, la existencia de viviendas registradas en alto riesgo, ubicadas a 1 y 7 metros de distancia del cauce respectivamente, ocupando la zona de protección de la quebrada.

Esta situación es reincidente en el barrio Bosques de la Acuarela, ubicado en su margen izquierda, donde se evidencia viviendas que corresponden a la etapa 1 y 3 las cuales están en conflicto al estar dentro de la zona de protección del cauce.

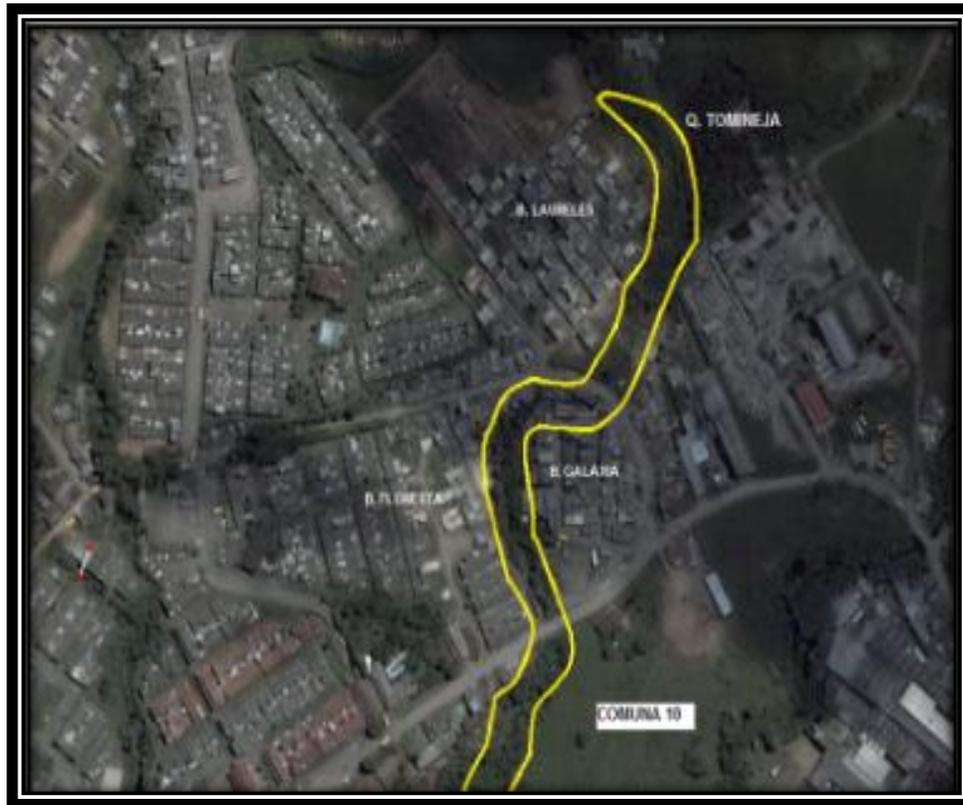
Figura 15 Conflicto uso del suelo Quebrada Tomineja

La Quebrada Tomineja según lo establecido en el PORTE, debe contemplar un área de retiro de 15 metros, por lo tanto, el conflicto de uso que allí se evidencia este dado por la desprotección del cauce debido al uso residencial que se ha generado en la esta zona, que incluye los tres asentamientos mencionados anteriormente.

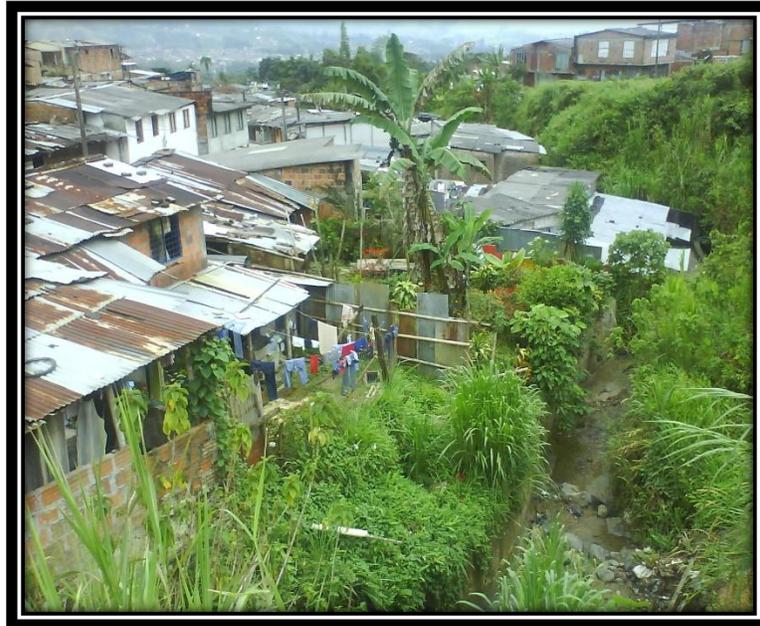
Las viviendas se encuentran en amenaza hidrológica por la Quebrada Cordoncillo, ya que esta corre por la parte posterior de las mismas, haciéndolas más vulnerables ante un fenómeno de inundación. Las viviendas que se encuentran con afectación más alta están ubicadas en la zona de protección de la quebrada, la mayoría de ellas limitando sus patios con la misma y en algunos casos también su parte construida, la cual en casi todas las viviendas presenta más de 15 metros de largo (Figura 17). Algunas de estas están divididas en su parte interna, por lo que solo está en riesgo la vivienda ubicada en este sector de la vivienda. En la parte posterior de las viviendas ubicadas en la zona superior de la Manzana B, se halla construida una canalización de la quebrada, lo que ayudo a mitigar el riesgo de las viviendas vulnerables en el sector superior, pero los dueños de estas residencias construyeron la estructura de sus casas encima de los muros de la canalización, lo que los pone de nuevo en riesgo potencial, ya que, de haber una inundación o avalancha, esta podría llevarse la construcción realizada.

Figura 17 Quebrada Cordoncillo sector Barrio Los Pinos. Viviendas en la zona de protección de la quebrada.
