LA GESTION DEL RIESGO DE DESASTRE EN LA LINEA M DEL METRO DE  
MEDELLIN. CASO DE ESTUDIO ESTACION MIRAFLORES.

MONOGRAFÍA PRESENTADA COMO REQUISITO PARA OPTAR POR EL TÍTULO DE:  
ESPECIALISTAS EN PREVENCIÓN, REDUCCIÓN Y ATENCIÓN DE DESASTRES

UNIVERSIDAD CATÓLICA DE MANIZALES  
FACULTAD DE INGENIERÍA Y ARQUITECTURA  
MANIZALES

2021

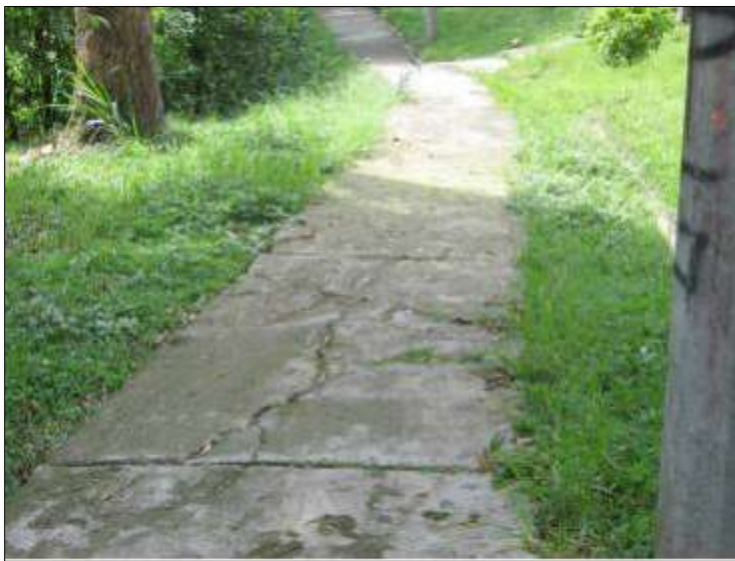
de las laderas, que favorecen las acumulaciones e infiltraciones de aguas. Las manifestaciones de este proceso en el área se observaron en la urbanización Loyola y en el Parque Miraflores. En la urbanización Loyola se presentan como expresiones de reptación, cunetas desplazadas y deformación y agrietamientos en andenes (Figura 31).

Figura 31. Agrietamientos en andenes en la urbanización Loyola.

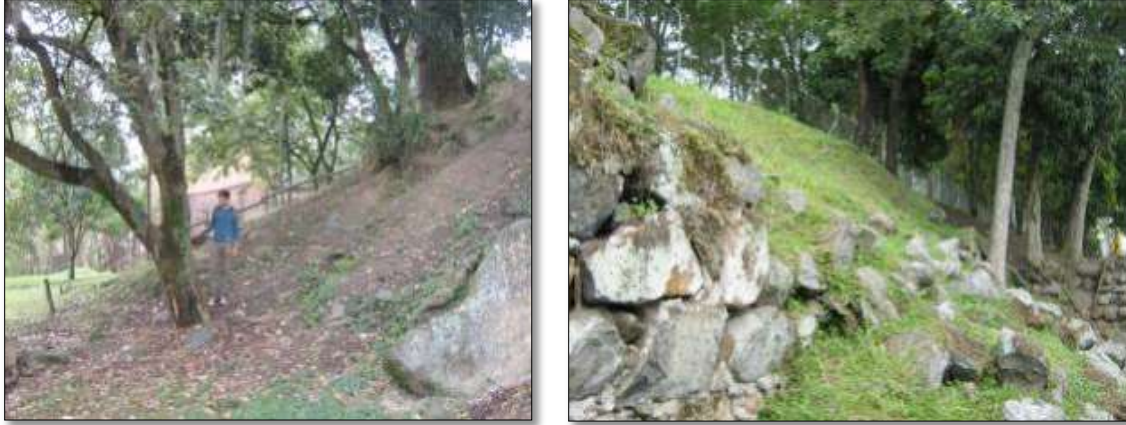
En el parque Miraflores la reptación se refleja en afectaciones a la infraestructura tales como: muros de contención fallados y con volcamiento, cunetas desplazadas, agrietamientos en el camino adoquinado que atraviesa el parque y el en sendero en concreto (Figura 32) y desplazamientos del muro de cerramiento a la altura de la calle 50.

Figura 32. Unidad deportiva Miraflores presenta árboles inclinados y muro fallado.

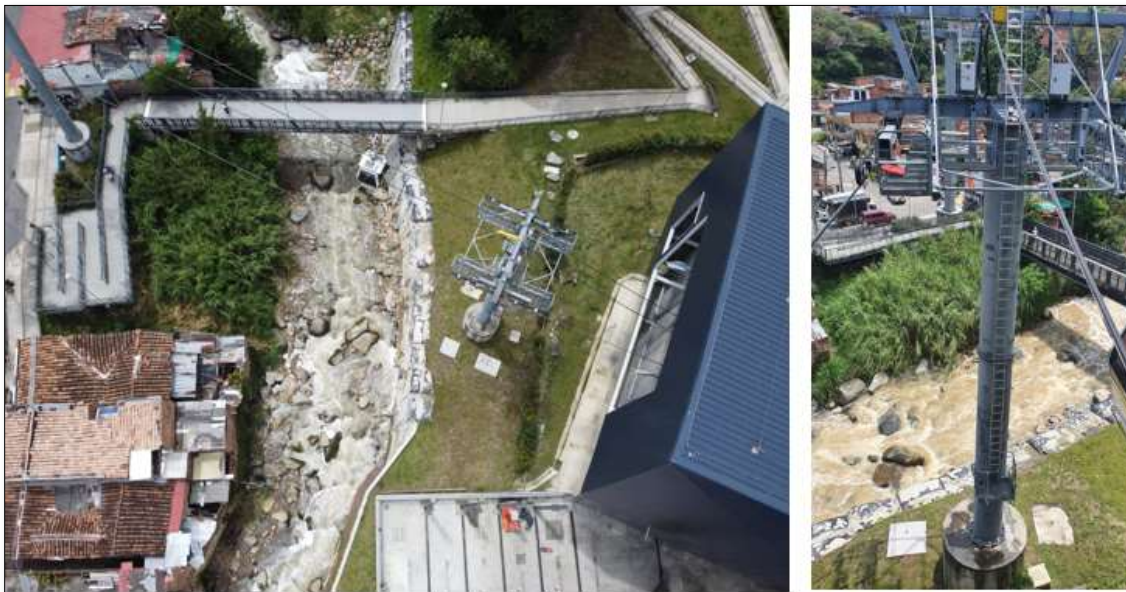
Figura 33. Socavación de la quebrada Santa Elena, que afecta la Estación Miraflores y la Pilona 1.
