ELEMENTOS Y METODOLOGÍAS CONSTRUCTIVAS QUE HAN INCORPORADO LOS  
HABITANTES DEL BARRIO SANTA ANA PARA RESPONDER A SUS CONDICIONES DE RIESGO  
(ARQUITECTURA EFÍMERA-VERNÁCULA)

\*Caso de Estudio Barrio Santa Ana, Villamaría - Colombia<sup>1</sup>

**Especialización:** Prevención, Atención y Reducción de Desastres

El presente ensayo se realiza para optar al título de arquitecto, en la modalidad de  
“Certificación de créditos académicos en un posgrado afín a la formación  
profesional”

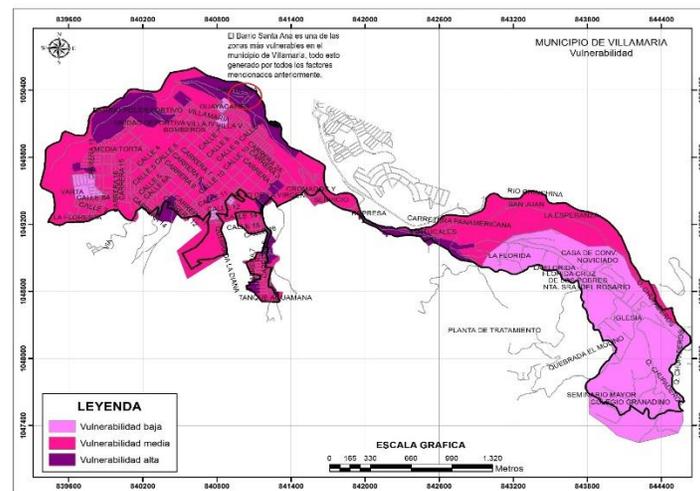
Fuente: mapa de vulnerabilidad en el municipio de Villamaría. (PBOT)

El **mapa de vulnerabilidad** para la zona urbana de Villamaría puede observarse como la categoría de **vulnerabilidad baja** esta se ubica preferencialmente hacia el este del municipio en el sector conocido como La Florida y hacia el noroeste en urbanizaciones como Nazareno, Guayacanes, Villa Jardín, Torres de Villamaría, y las recién construidas Ciudad Jardín y Mirador de Las Lomas, en las cuales se encuentran viviendas en mampostería de 2 pisos o bloques, divididos en apartamentos individuales correspondientes a conjuntos cerrados, en las que se espera que dichas viviendas sean de propiedad y pertenecientes a familias de ingresos medios a altos, con afiliación a salud a un sistema pago, y personas con educación secundaria, técnica y superior, con predominancia en la educación adulta y niños y por otro lado baja densidad de población.

La **vulnerabilidad media**, según el método de análisis implementado por la alcaldía de Villamaría, sería la clase predominante en la cabecera municipal, y se encuentra en la porción oeste. Son sectores donde predomina las casas de uno y dos pisos en mampostería originadas en procesos de urbanizaciones de interés social o autoconstrucción como barrios Urapanes, La Pradera, La Floresta, Turín, Popular, entre otros. Las casas en materiales mixtos especialmente en bahareque y ladrillo, correspondientes al sector central y sectores antiguos que han sufrido remodelaciones y en general están en buen estado de mantenimiento. Se espera que un gran porcentaje de la población tenga régimen de salud subsidiada, con ingresos medios a bajos, tenencia de casa propia y en gran medida alquilada, con predominancia de escolaridad media a baja entre primaria y secundaria, cuyo grupo predominante corresponde a personas adultas y adultos mayores y un índice medio de densidad de población.

La categoría de **vulnerabilidad alta** se encontró ubicada predominantemente en la parte norte, siguiendo el trazo de la antigua vía del ferrocarril en los sectores conocidos como Los Vagones, **Santa Ana** y parte baja de la Quebrada La Diana, igualmente en la zona centro en la orilla izquierda del Río Chinchiná en el sector conocido como Los Molinos y hacia el Sur en el inicio del Box Couvert de la Quebrada la Diana, la entrada al Barrio Turín, el Barrio San Diego y salida hacia el sector de Tejares. En estos barrios se observan condiciones muy frágiles con la mayoría de las viviendas que están construidas en bahareque o esterilla, de 1 o 2 pisos (alturas entre 3 y 6 metros), con baja proporción de vivienda propia, además muchos de estos sectores se encuentran urbanizados informalmente y en las cuales se espera un total predominio de afiliación a salud subsidiada, ingresos muy bajos donde la población recibe menos de 1 salario mínimo y altos índices de subempleo y desempleo. Por otro lado se observa niveles altos de analfabetismo y baja escolaridad (primaria), con alto porcentaje de población menor de 13 años, y probablemente la más alta densidad de población para la cabecera municipal.

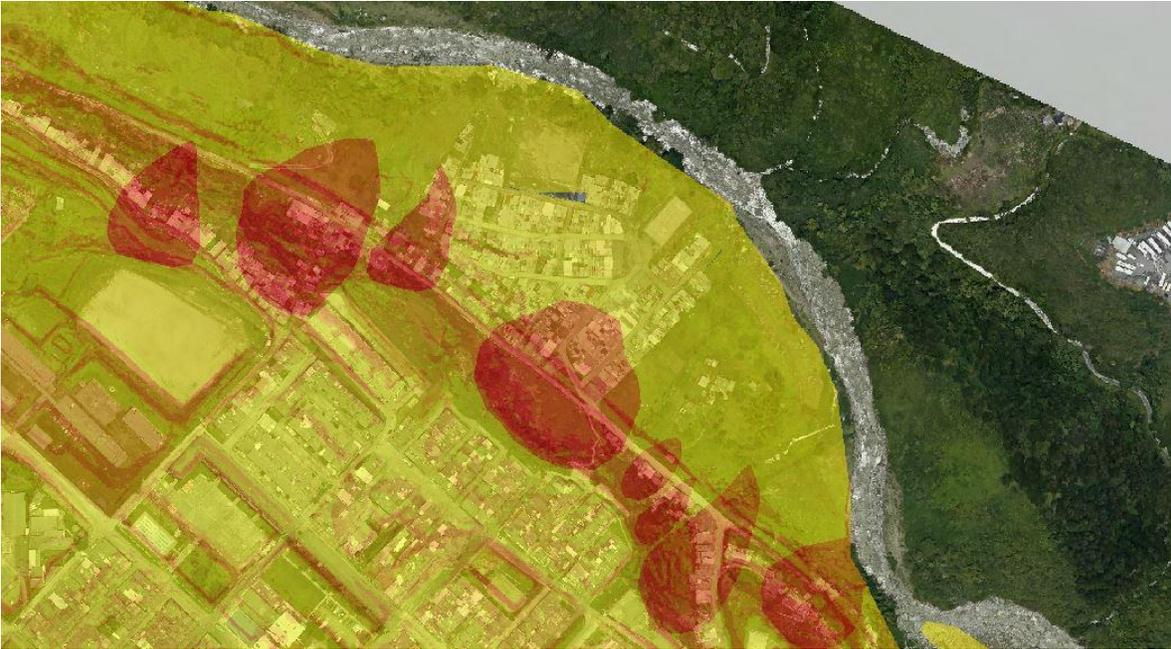
En la actualidad este barrio se encuentra catalogado dentro del PBOT y demás instrumentos reguladores como una zona de riesgo alta por movimiento en masa, ya que en su parte alta se encuentra un talud de alta pendiente formado sobre los antiguos flujos de escombros del río Chinchiná, sobre este sector se encuentran emplazadas un número significativo de viviendas que no cuentan con las condiciones estructurales adecuadas para responder a la topografía, además de esto no cuentan con sistema de recolección de aguas lluvias lo que produce infiltración del terreno, deteriorando y empeorando la situación en temporada invernal. También en la zona encontramos deforestación por el cultivo de diferentes alimentos como el plátano. Asimismo se puede identificar nacimientos de agua los cuales son utilizados por los habitantes del sector para su abastecimiento, todo esto elaborado artesanalmente así incrementando los niveles de amenaza en la ladera, ya que estos sistemas al no tener las medidas técnicas pueden presentar averías y ocasionar debilitamiento del talud por la infiltración del agua.

Mapa satelital del municipio de Villamaría – Imagen lidar geosub (Amenaza por remoción en masa)

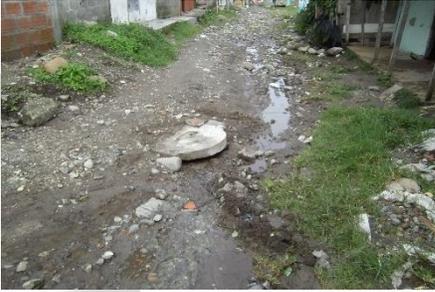
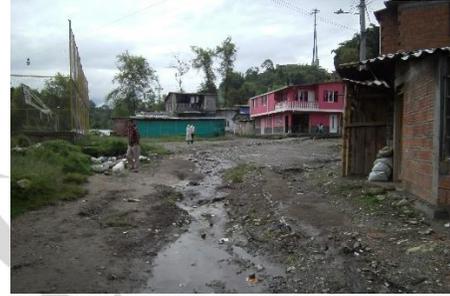
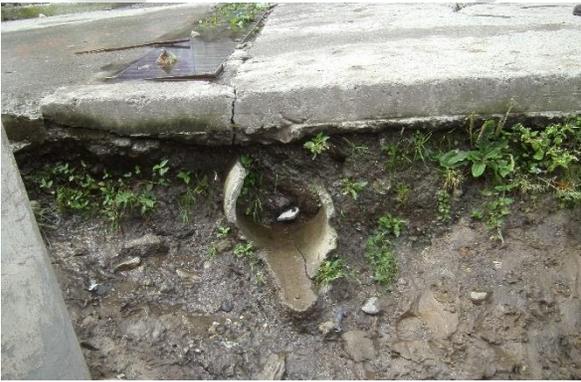
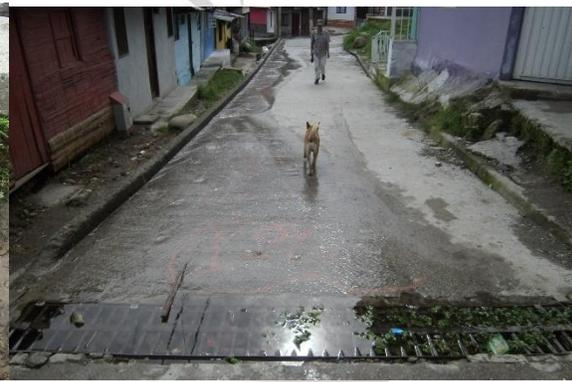
La amenaza por el deterioro de las redes de acueducto y alcantarillado es otra de las problemáticas que los habitantes del barrio Santa Ana pueden llegar a sufrir ya que en la actualidad aunque un 70% del barrio cuente con cobertura de este servicio, es muy evidente la falta de mantenimiento por parte de la empresa

encargada, en este caso Aquamana ESP; por este motivo se pueden llegar a presentar problemáticas no solo por el colapso de la red de alcantarillado generando una inundación en algunos sectores, sino también problemas de salud por la colmatación de imbornales que en épocas del año pueden almacenar mosquitos trasmisores de enfermedades.

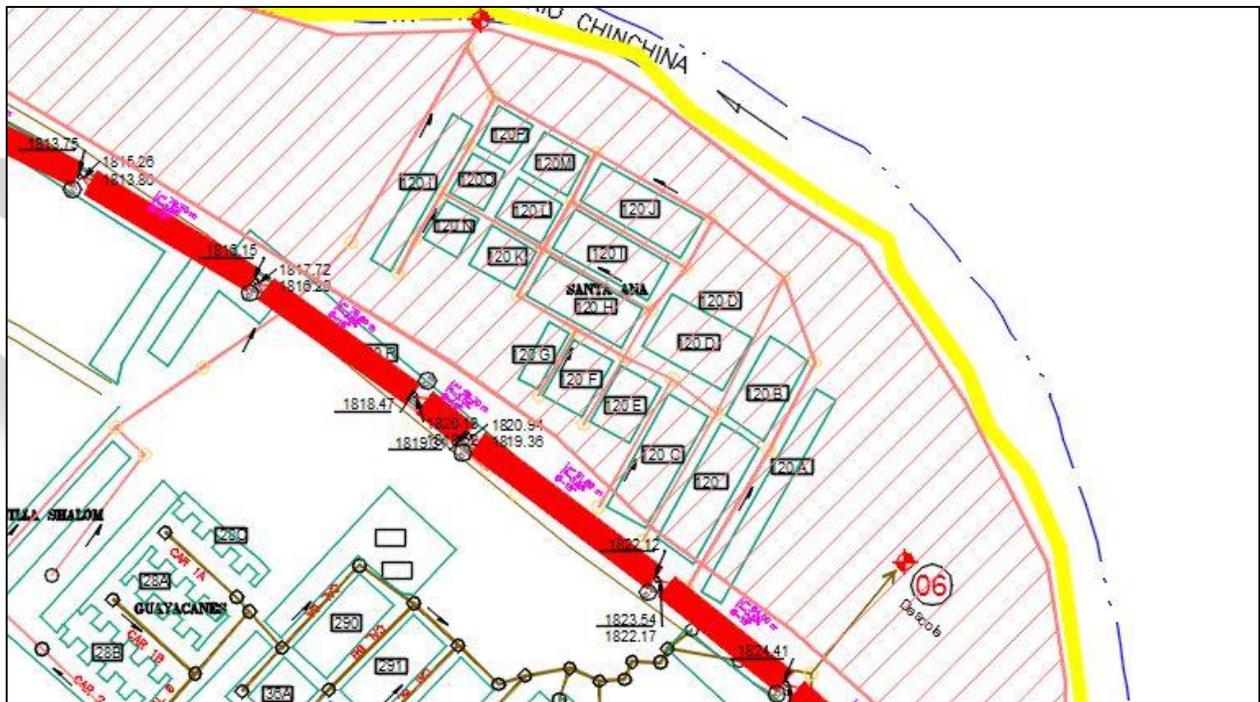
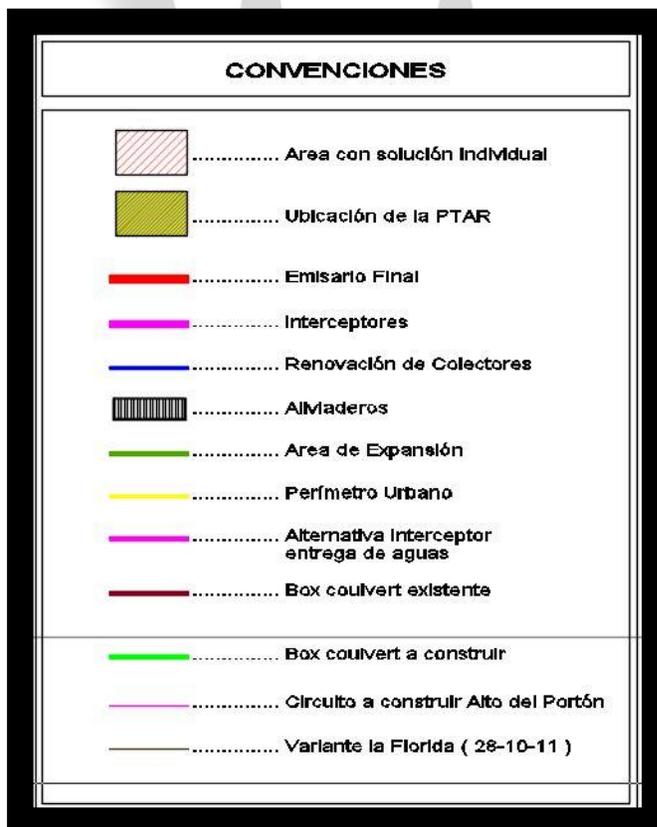
Fuente: Empresa de acueducto y alcantarillado Aquamana – Red de alcantarillado.

En la imagen anterior se deja en evidencia que en la actualidad el barrio Santa Ana cuenta con la red de acueducto y alcantarillado en casi el 70 % del barrio, pero este no tiene el mantenimiento adecuado para garantizar un funcionamiento eficaz y prevenir problemáticas por este motivo.

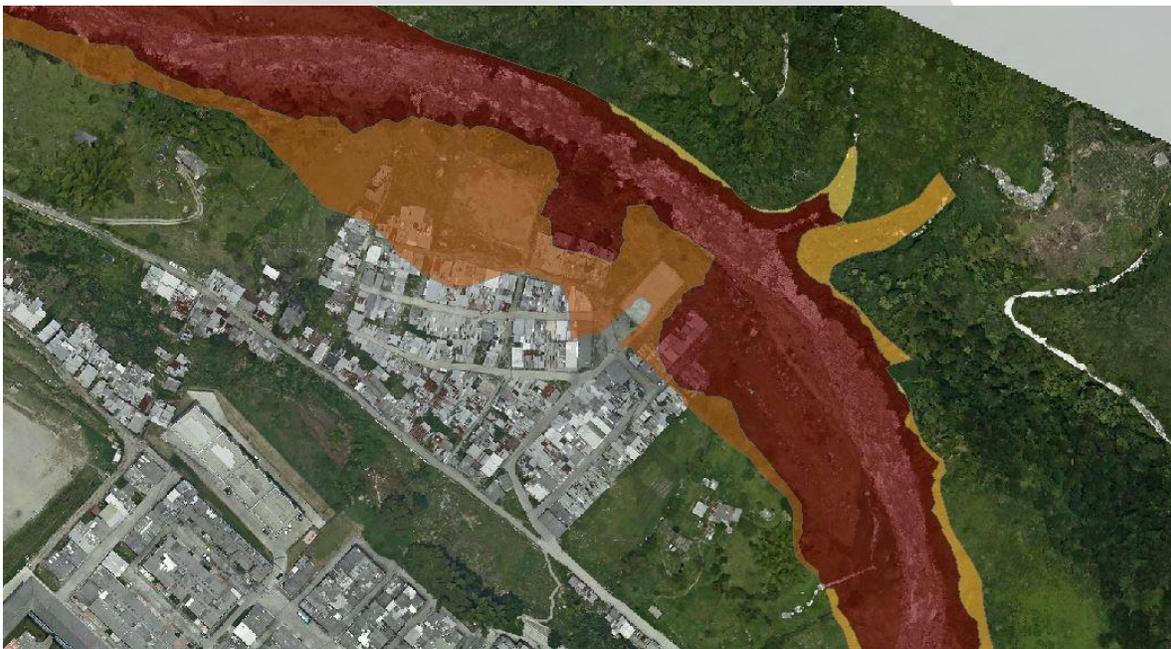
Otra de las amenazas de mayor importancia en este barrio, es la amenaza por inundación debido al desbordamiento del río Chinchiná, esto debido a que gran parte del barrio está desarrollado sobre la terraza de inundación del río, lo que puede generar grandes pérdidas materiales y humanas. Dentro del inventario de viviendas desarrolladas por estudiantes de la especialización en atención, prevención y reducción de desastres de la Universidad Católica de Manizales, se pudo evidenciar que en el último año 2016 se han desarrollado aproximadamente 6 viviendas nuevas, todas estas con una mayor cercanía del cauce del río.

*Mapa satelital del municipio de Villamaría – Imagen lidar geosub (Amenaza por inundación)*

Municipio:	VILLAMARIA	OBSERVACIONES:	Foto
Estacion	VM-18	La parte baja del Barrio Santa Ana esta ubicada sobre varios niveles de terrazas y depositos de flujos de escombros recientes del Rio Chinchina que alcanzan una altura de aprox. 3.5 m sobre el nivel del mismo. En el evento del 2011 y debido a la configuracion amplia del sector el flujo de escombros alcanzo una altura de aprox. 0.8 m por lo cual no se presentaron daños en las viviendas o bienes de los residentes. Es de anotar sinembargo que en el ultimo año se han establecido algunas viviendas en la parte mas baja construidas en materiales fragiles las cuales pueden verse afectadas por futuras crecientes del Rio, por lo cual esre comendable no dejar consolidar ni permitir la urbanizacion de esta zona.

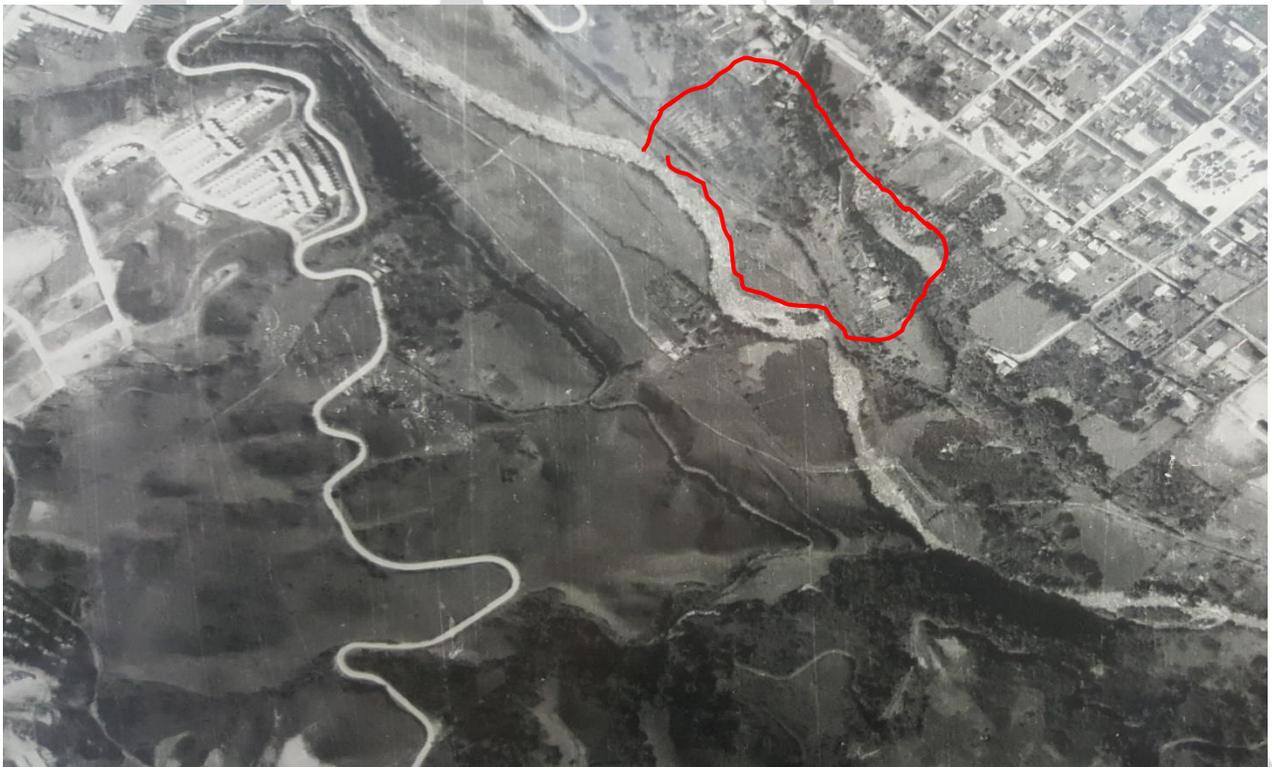
Foto realizada en 1985.

En se deja en evidencia que a la fecha no existía una construcción en la zona.

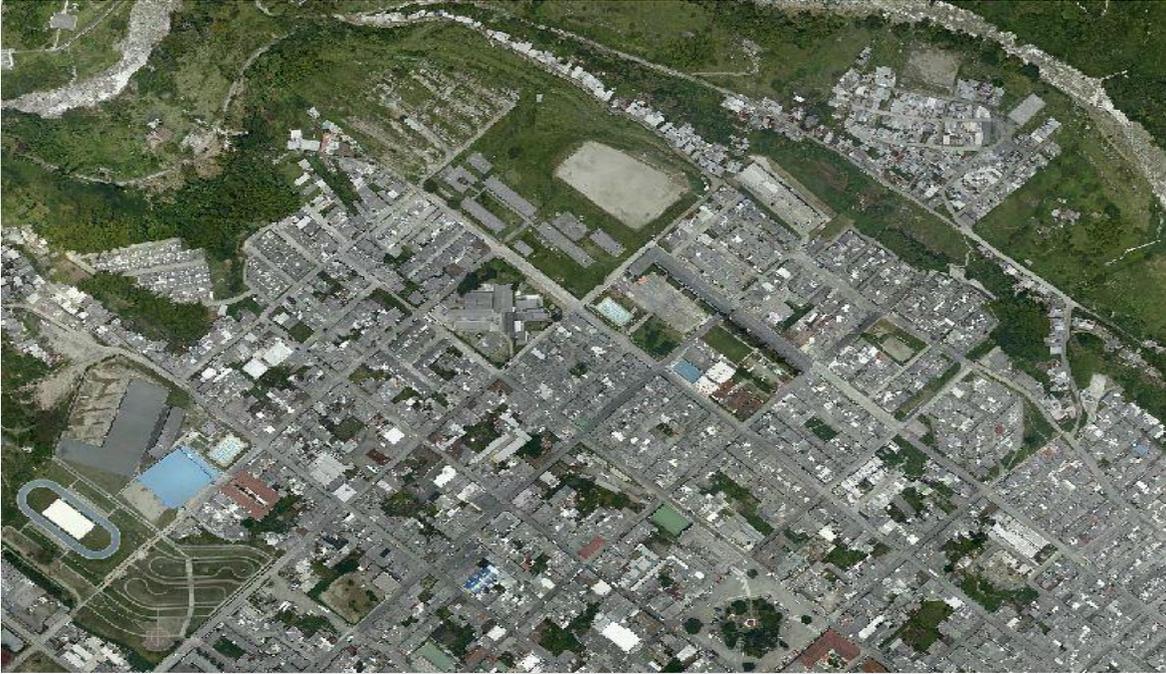
Foto realizada en el año 2011

En la anterior imagen se deja en evidencia el crecimiento en 26 años del municipio de Villamaría. El barrio Santa Ana pasó de ser solo un lote baldío a ser un barrio en zona de riesgo, el cual a la luz del día de hoy continúa en crecimiento ya que se evidencian nuevas construcciones en el sector.

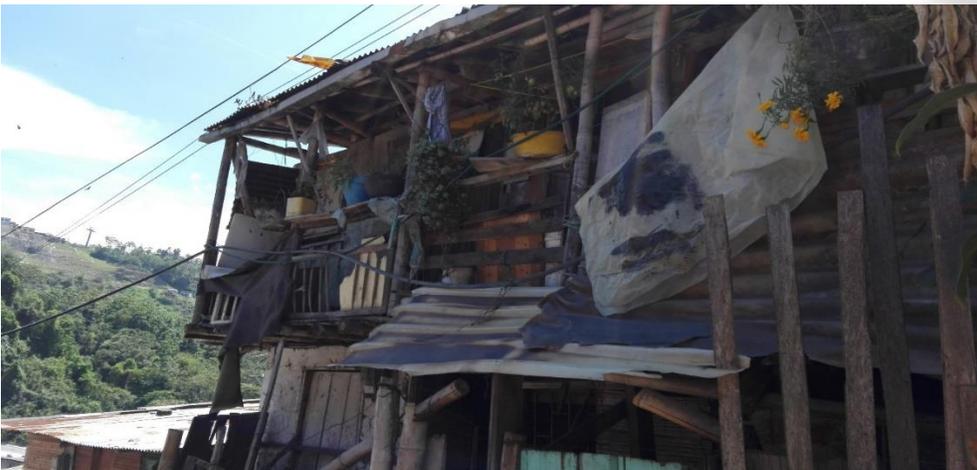
Fachada de la vivienda.

Esta vivienda esta construida en su gran mayoría por madera y guadua, no cuenta con una cimentación. La vivienda en su primer nivel tiene el piso en tierra, su segundo nivel tiene entrepiso en estructura en guadua y madera, con piso en cartón; las divisiones (paredes) son en bolsas plásticas, cartón y algunas zonas en madera y la cubierta es en teja de zinc.

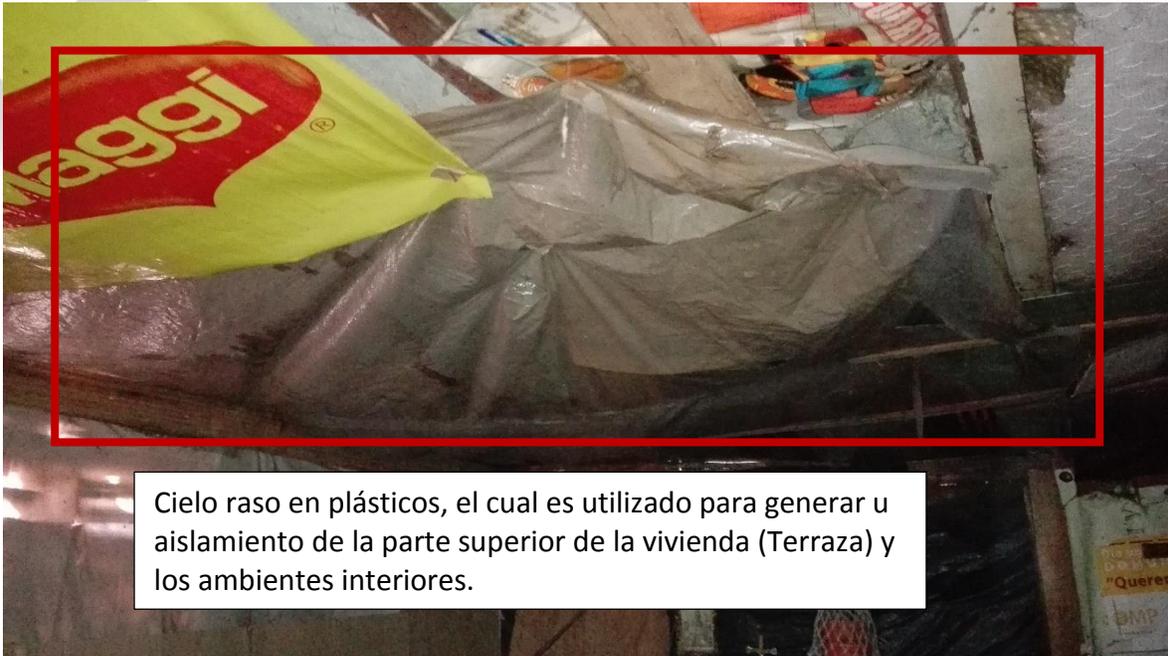
Cielo raso en plásticos, el cual es utilizado para generar u aislamiento de la parte superior de la vivienda (Terraza) y los ambientes interiores.

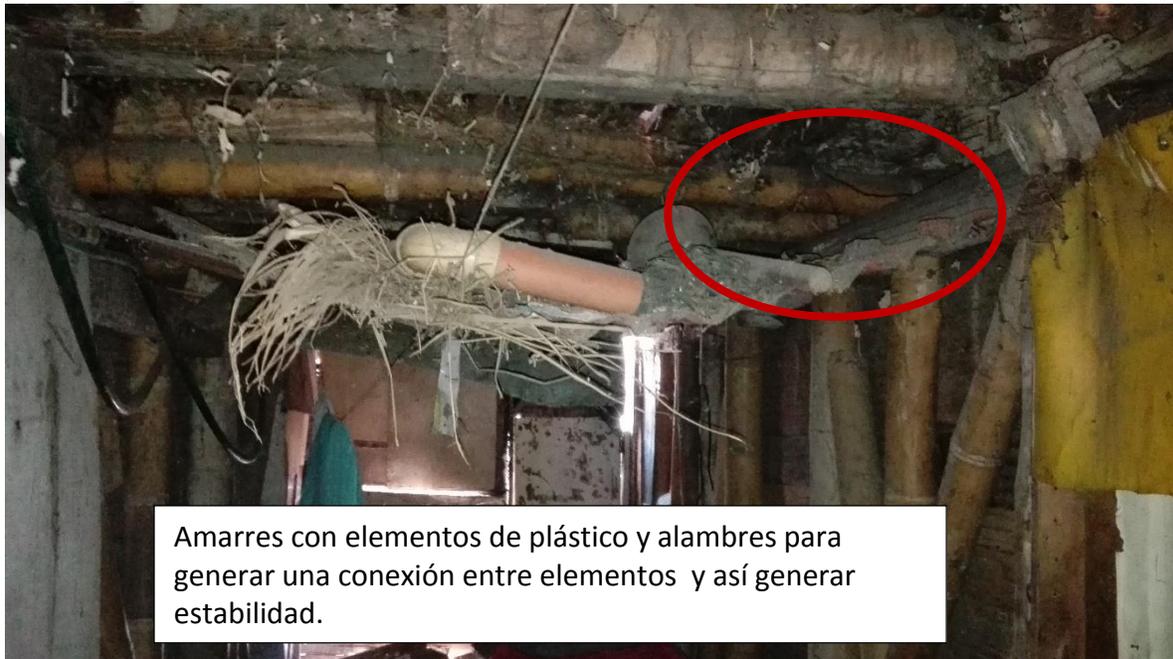
Amarres con elementos de plástico y alambres para generar una conexión entre elementos y así generar estabilidad.

Este tipo de elementos (amarres) son utilizados frecuentemente en estructuras en madera y guadua ya que generan una gran estabilidad y resistencia, se evidencian algunos casos en estas viviendas ya que intentan simular la misma condición pero con materiales menos convencionales y reciclados. Se evidencia también la utilización de pies de apoyo en algunas zonas de la vivienda para generar un confinamiento.

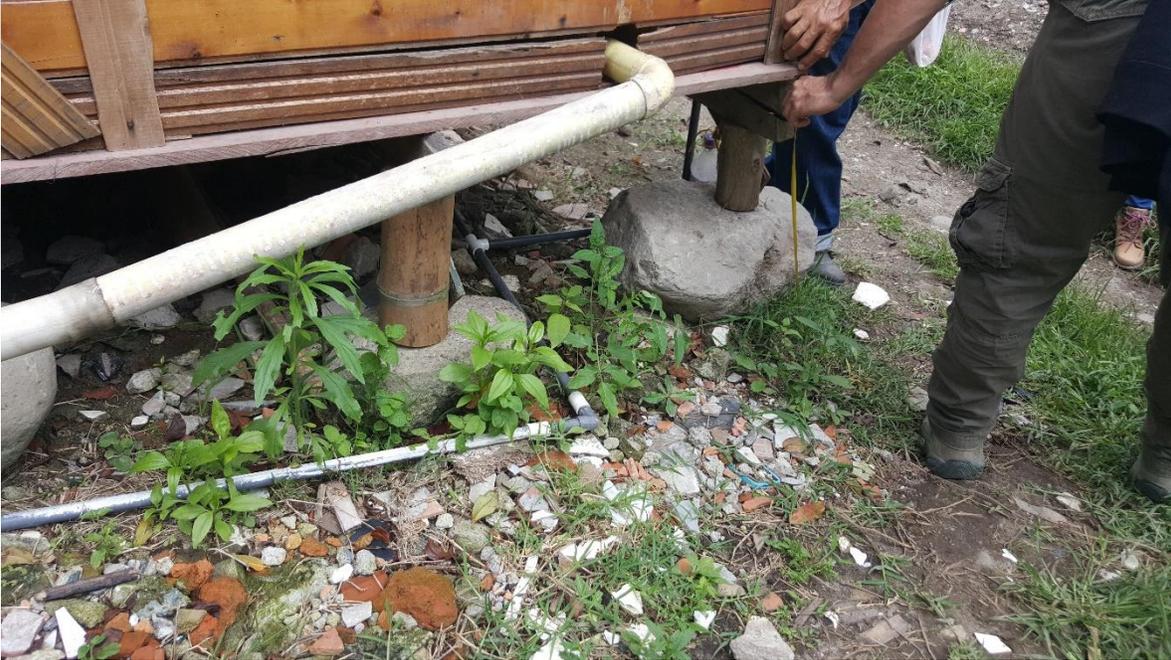
En el Barrio Santa Ana se destaca un tipo de arquitectura efímera-vernácula similar, ya que se emplean elementos muy característicos del anterior ejemplo los cuales se pueden evidenciar en las siguientes fotografías.

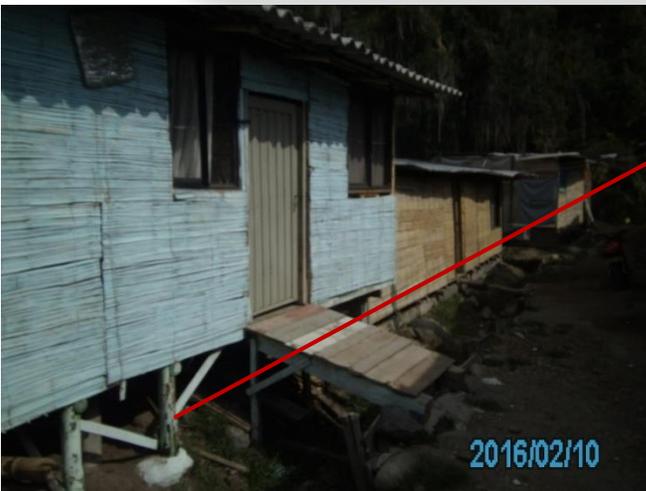
Se evidencia la implementación de pilotes en madera, para así generar aislamiento del suelo, y prevenir afectación ante una creciente del Río Chinchiná.

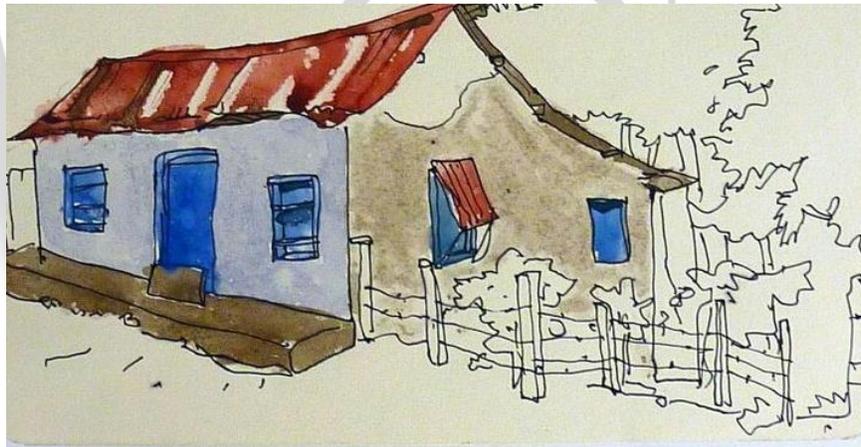
La vivienda tipo 3 es otro ejemplo de otra tipología en el barrio Santa Ana, estas en su gran mayoría están ubicadas en la parte alta del barrio, en donde se tiene una amenaza alta por remoción en masa, pero también son tenidas en cuenta las viviendas presentes en el sector los vagones. En la actualidad en el sector los vagones existen aproximadamente 37 viviendas, y en el sector de Santa Ana son aproximadamente 22 viviendas, las cuales se encuentran sobre la ladera.

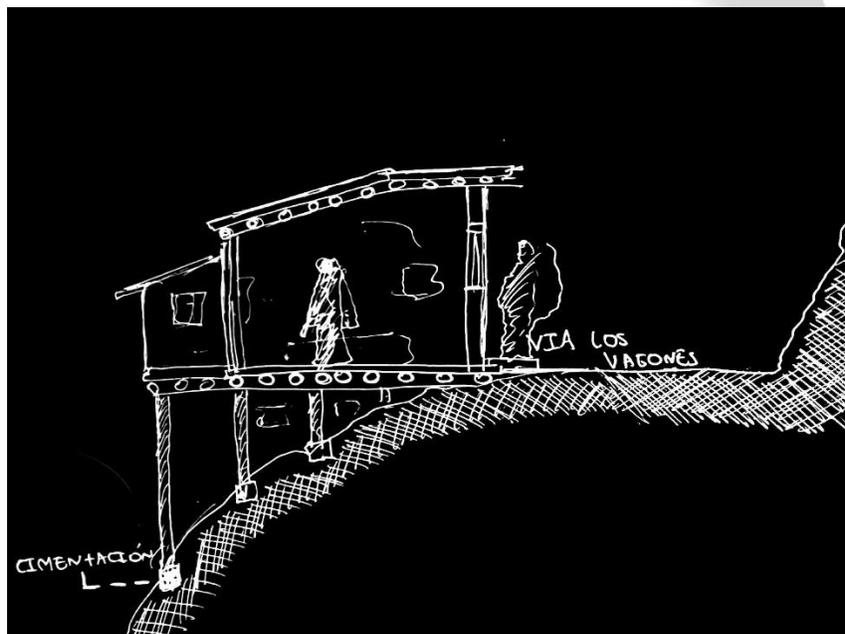
Estas viviendas están construidas sobre pilotes, para así generar un nivel de la estructura superior en donde encontramos la vivienda, estos pilotes en algunos casos cuentan con dados de cimentación para soportar las cargas, pero existen casos donde los pilotes en madera van directos al suelo, los entresijos son construidos en estructura en madera o guadua, en algunos casos se utiliza pie de amigo para generar mayor estabilidad entre los pilotes y el entresijo.

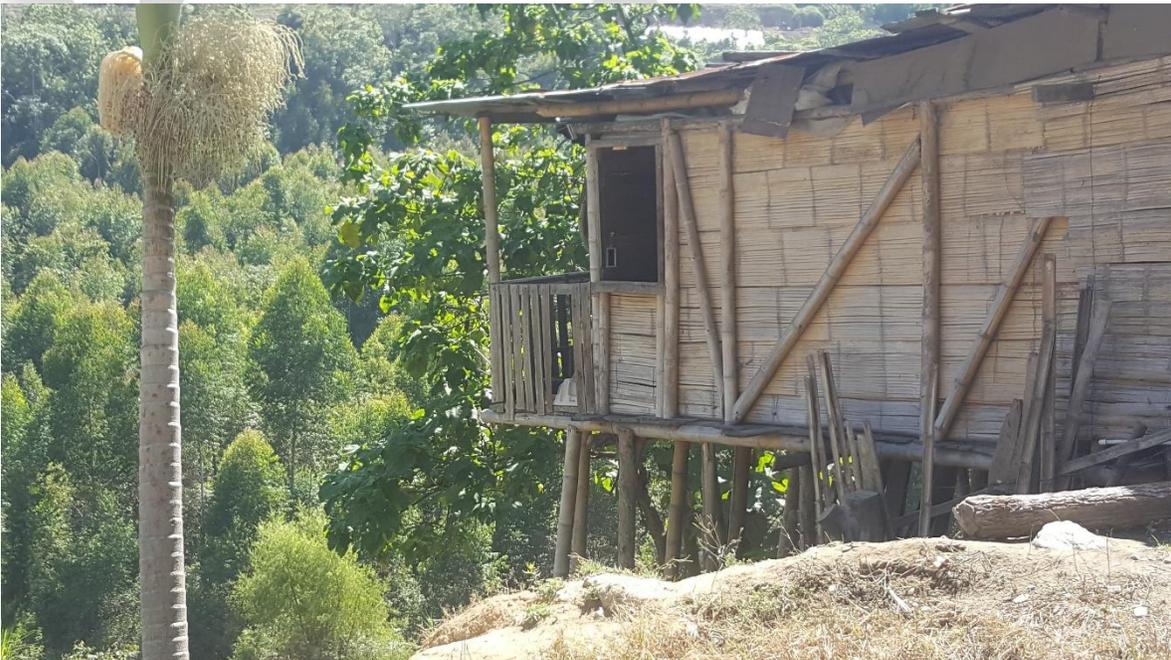
Como se evidencia en la imagen anterior, los muros exteriores e interiores son en madera o guadua, en algunas casas se usan paneles de yeso, en la cubierta se emplean materiales similares al resto de la estructura y recubrimiento en teja de zinc en el mayor de los casos.

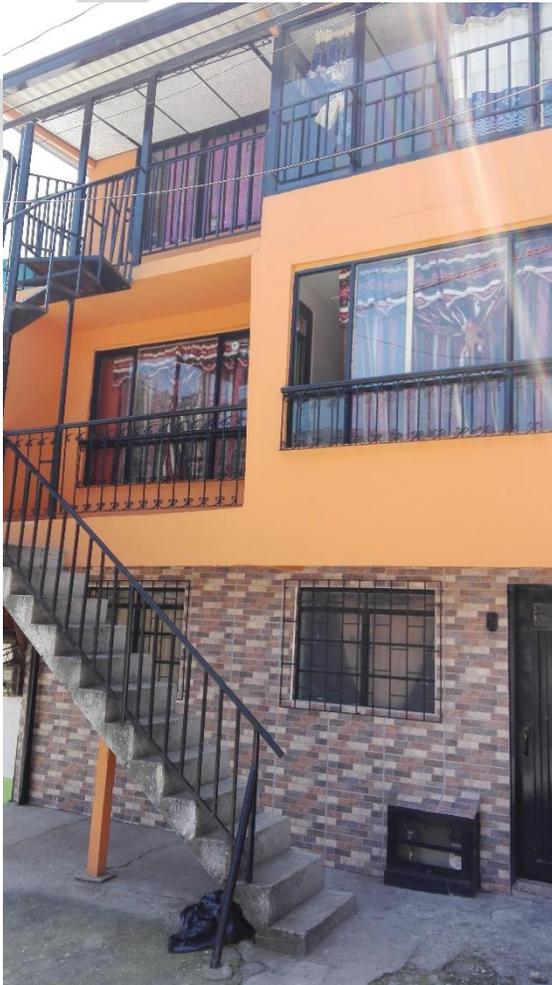
Vivienda multifamiliar presente en la parte media del barrio Santa Ana, la cual cuenta con 3 viviendas en cada nivel, se puede evidenciar que la construcción fue desarrollada por personas que tienen conocimiento en construcción, la vivienda incumple la normativa del código de construcción del municipio ya que no respeta el frente mínimo y también presenta las escaleras de acceso a las viviendas en la parte exterior, generando invasión del espacio público del barrio.

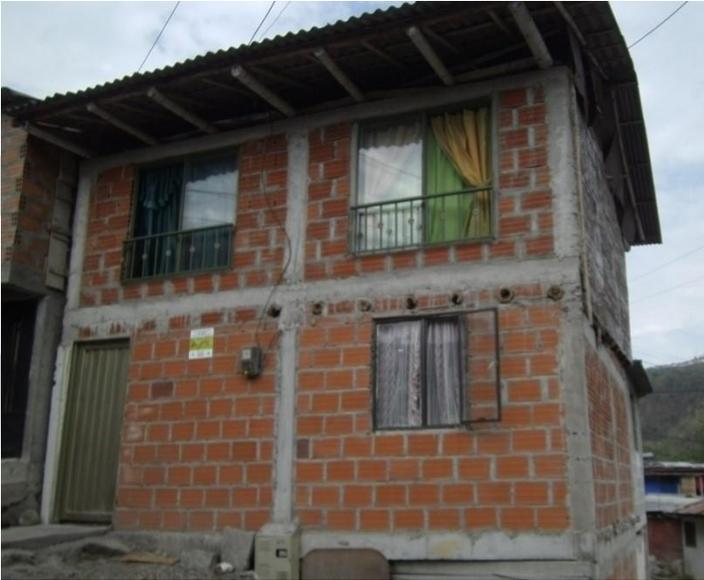
Vivienda con el mismo sistema constructivo anterior, con entepiso en estructura en guadua y cubierta en guadua con teja de fibrocemento.

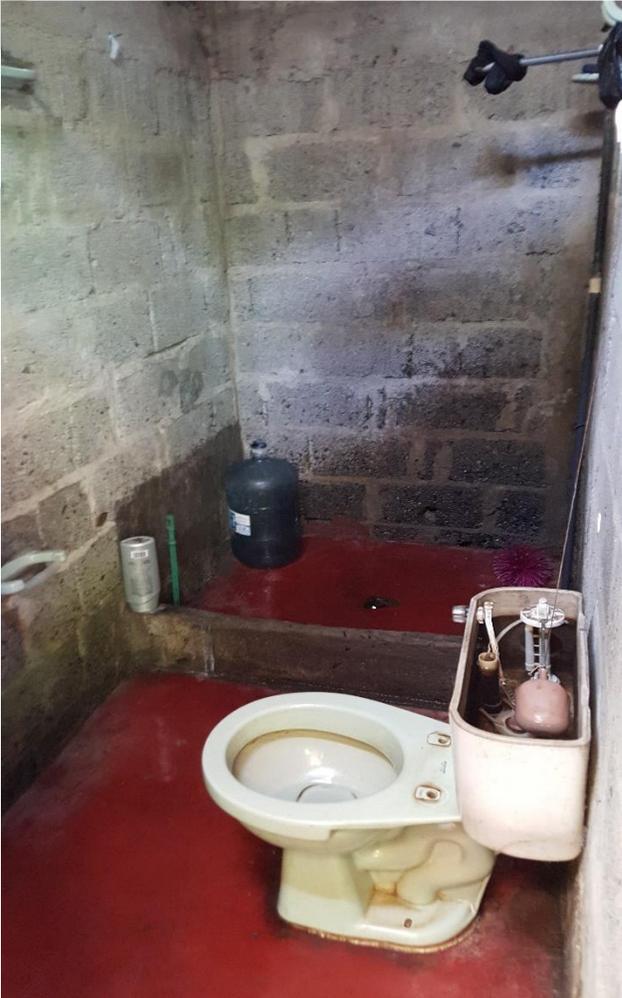
**Baño:**

Como se mencionó anteriormente una gran mayoría de las viviendas cuentan con el sistema de acueducto y alcantarillado, en algunos casos se ha solicitado hacer retiro de este servicio por la presencia de fugas de agua, lo que puede generar grandes problemas en el terreno donde se asienta la vivienda, por la infiltración de agua sobre el terreno, provocando en el mayor de los casos deslizamientos.

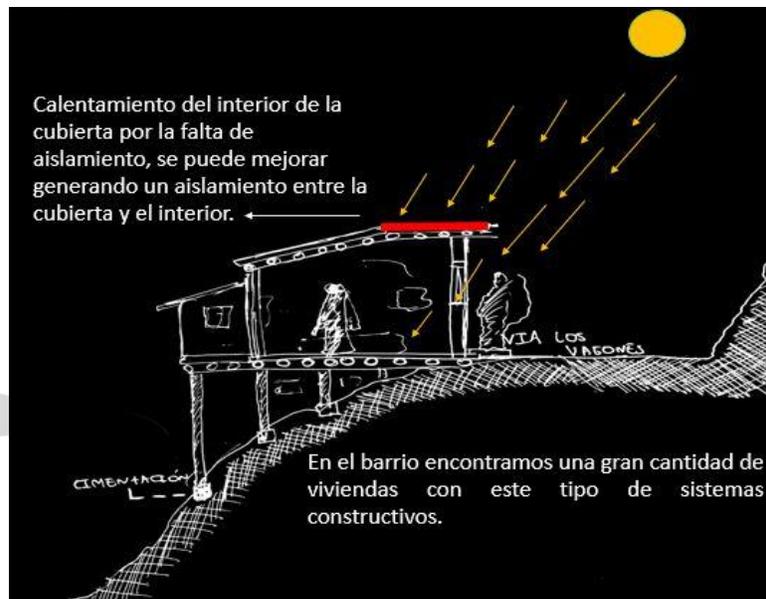
El confort en las la mayoría de viviendas del sector no son los más propicios ya que en algunos casos, las viviendas de 1 piso cuentan con teja de zinc lo que provoca que al interior de la vivienda no sea el más adecuado, por el incremento de la temperatura, por este motivo se puede evidenciar que a ciertas horas del día los habitantes prefieren no estar en sus hogares. También se pudo evidenciar dilataciones que van entre la cubierta y los muros, los cuales fueron diseñados para generar ventilación al interior.
