ESTUDIO DE ACCESIBILIDAD EN LA INSTITUCIÓN EDUCATIVA INTEGRADO VILLA DEL PILAR - SEDE PRINCIPAL DE LA CIUDAD DE MANIZALES

Universidad Católica de Manizales

Programa: Arquitectura

Trabajo de grado

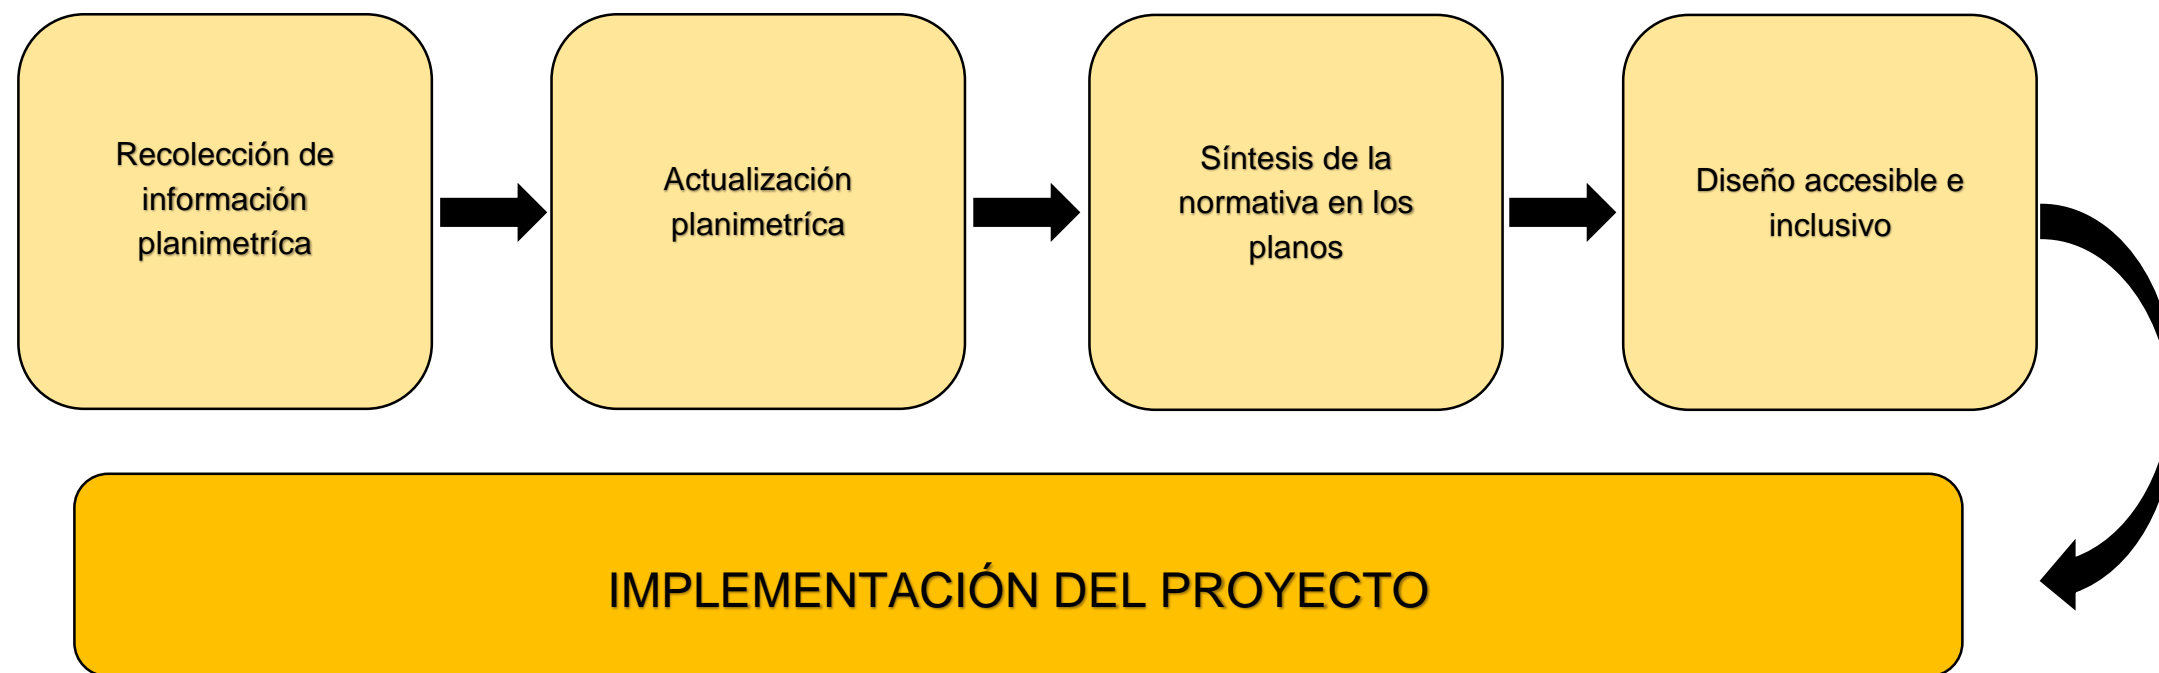
Grafico 4. Elaborado por autora.

En esta grafica se observa el ciclo que se lleva a cabo durante el proceso de diseño planimétrico.

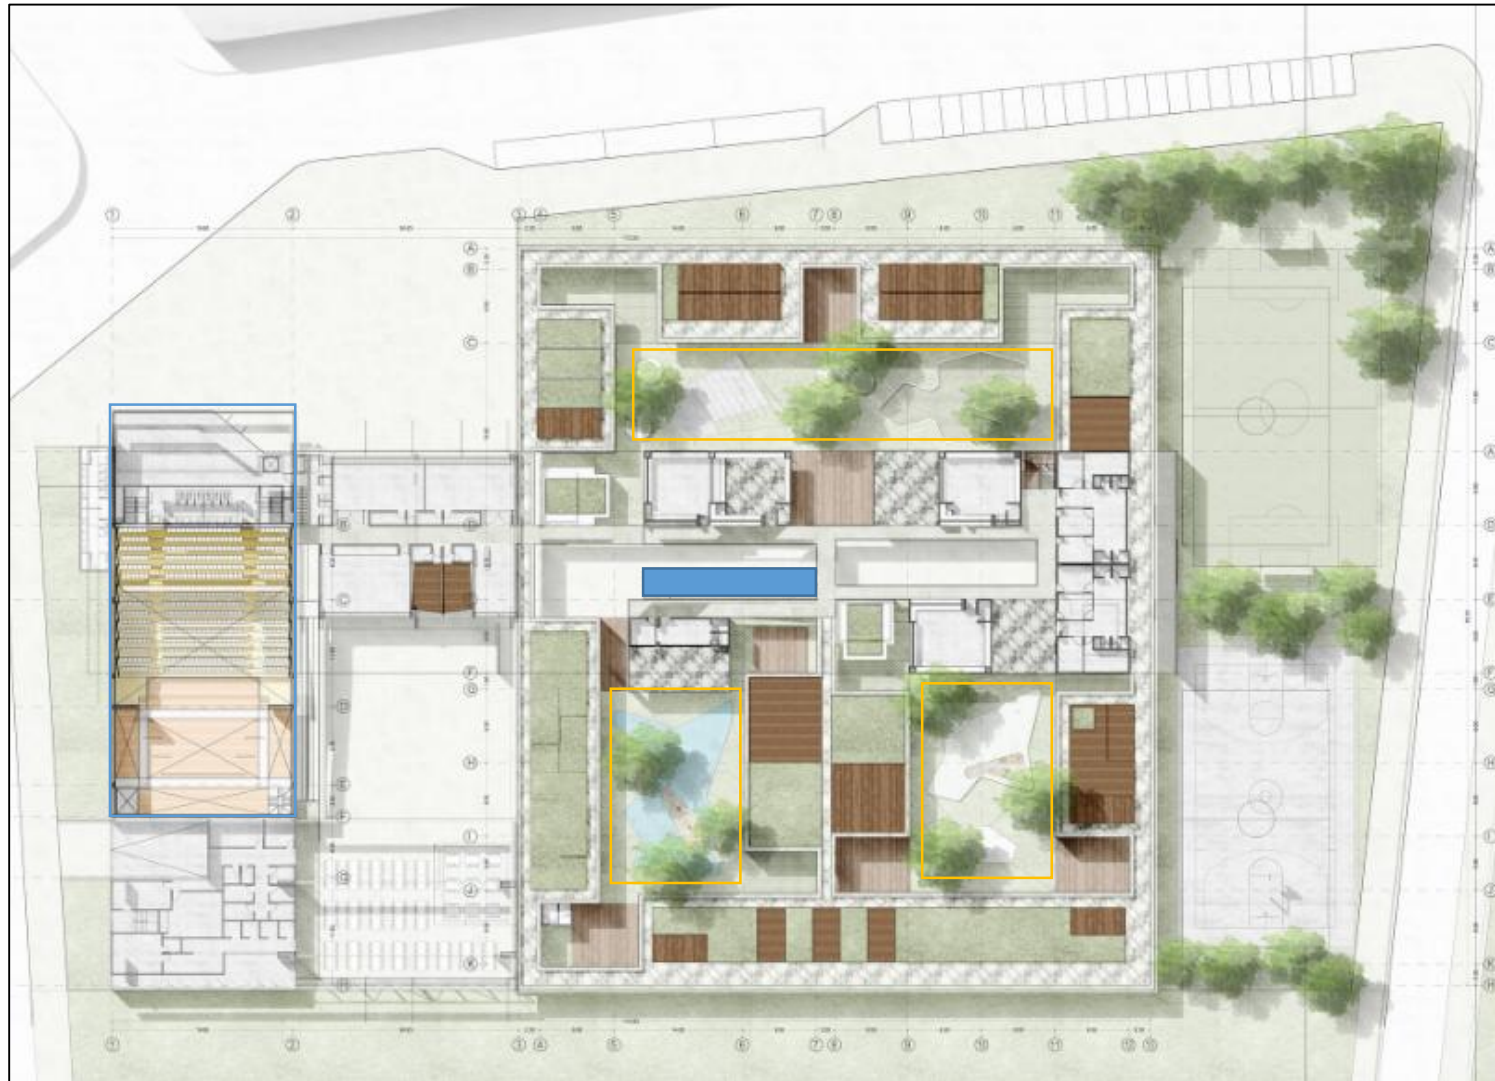
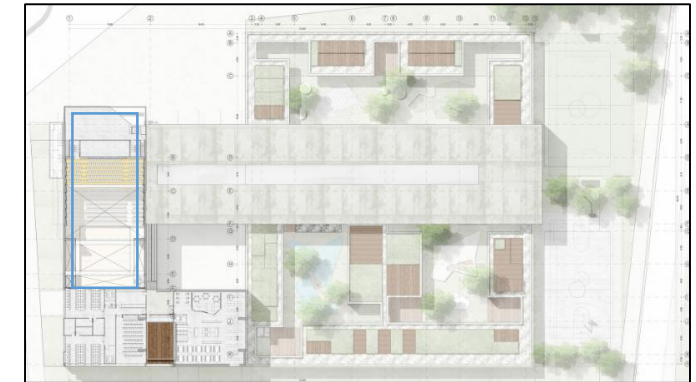
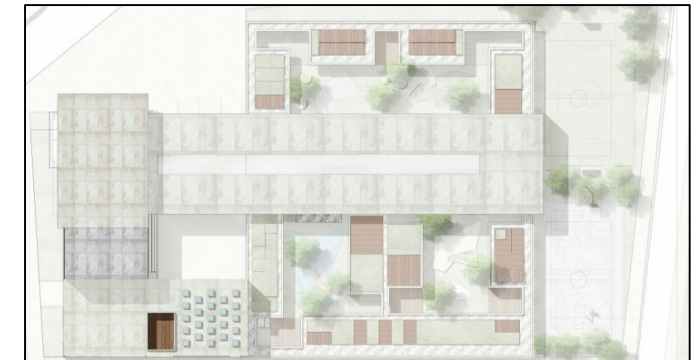
SEGUNDA PLANTA

Se evidencian espacios amplios y accesibles para los estudiantes de esta Institución.

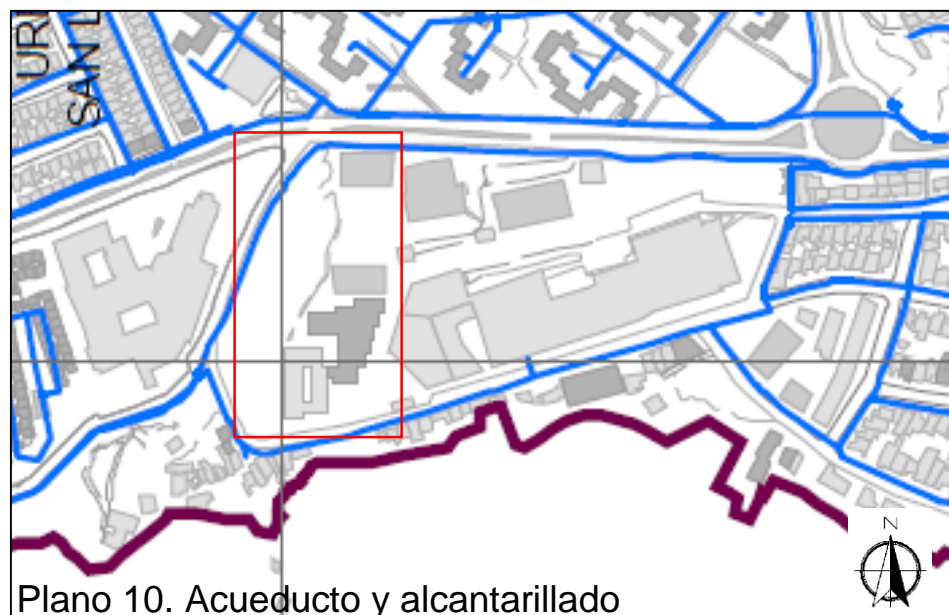
Plano 10. Acueducto y alcantarillado

— Acueducto y alcantarillado

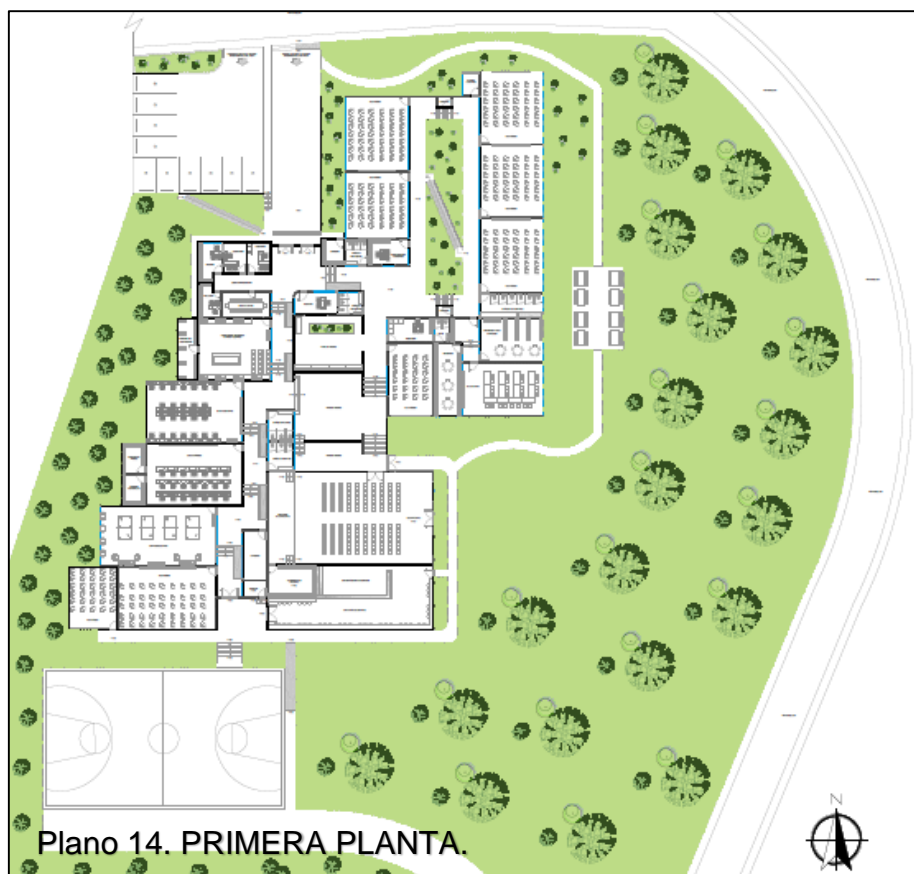
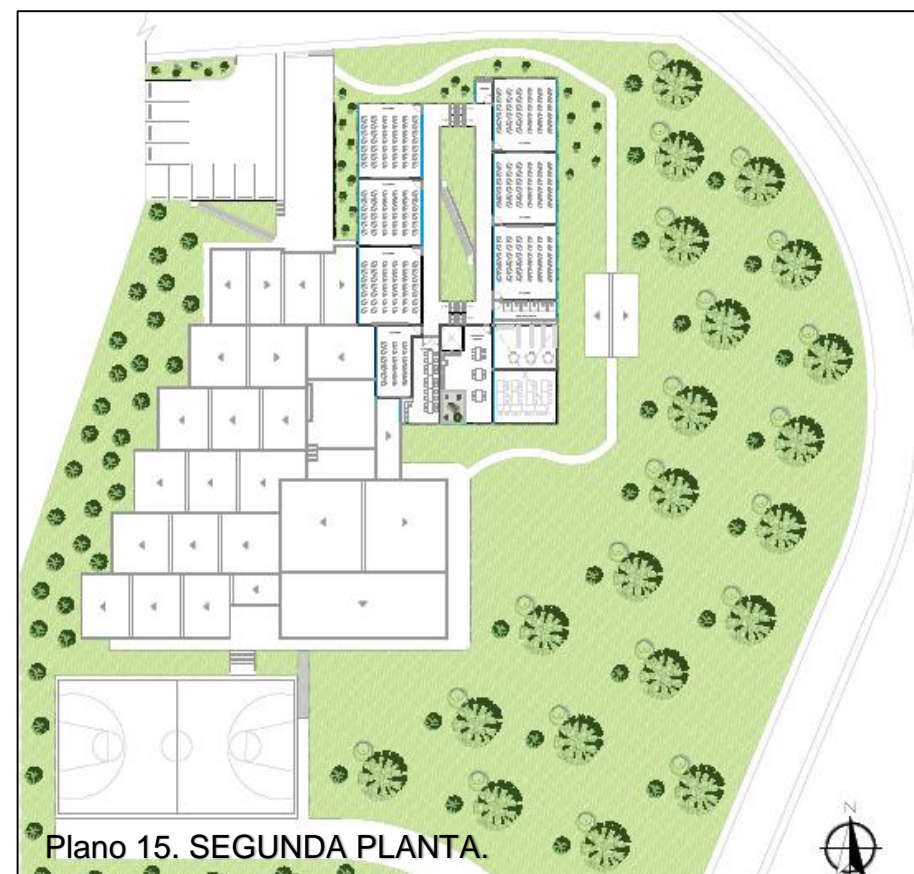
Referencia planimétrica: Planos actualizados - Institución Educativa Integrado Villa del Pilar - Sede Principal-Layout1

Se realizó la actualización planimétrica, con base a los planos existentes y se implementaron los cambios que ha tenido la Institución en este momento. El plano se realizó teniendo en cuenta que se entregara a la Institución Educativa Integrado Villa del Pilar – Sede principal como insumo planimétrico.

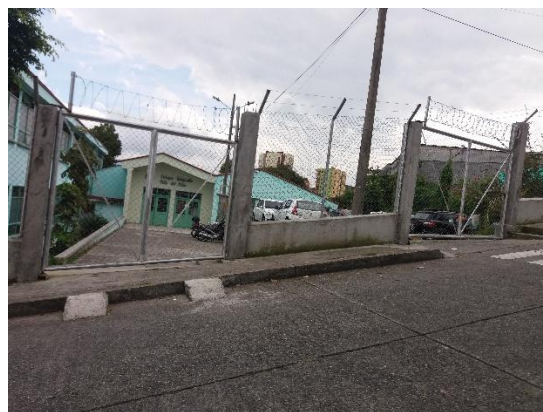
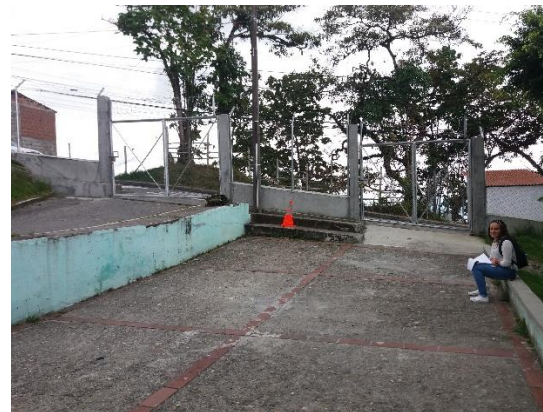
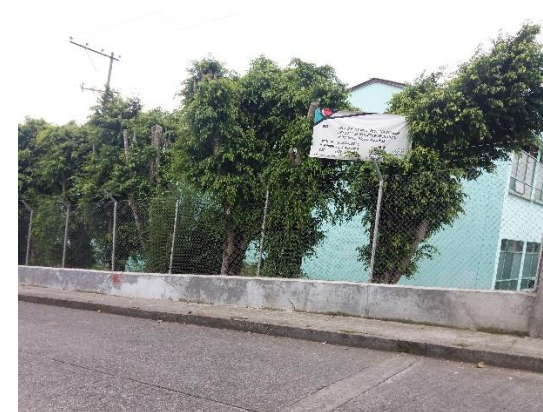
Imagen 10.

El cerramiento que tiene la Institución es adecuado porque permite visualizar el entorno inmediato.

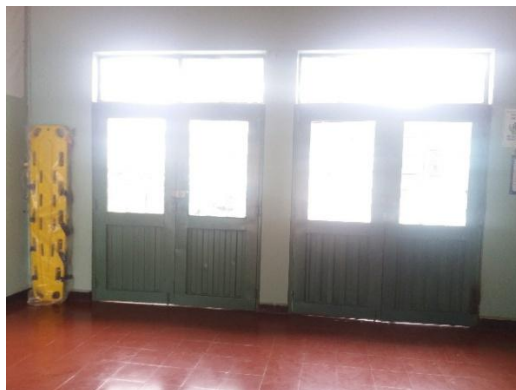
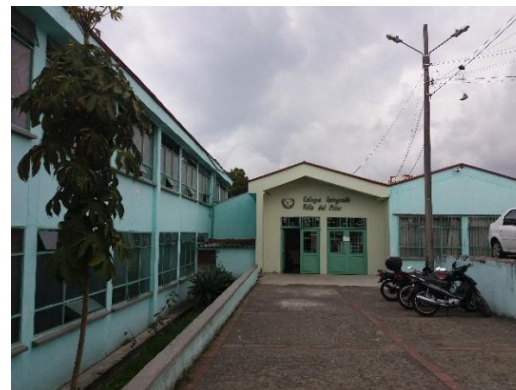
ACCESO DE LA INSTITUCIÓN

El acceso a la Institución debe cambiar la dirección de las puertas, para facilitar la evacuación en caso de emergencia. Punto de encuentro.

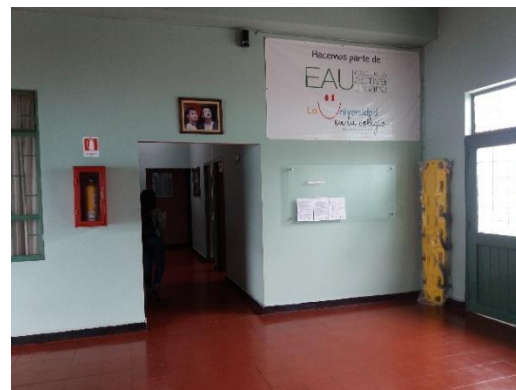
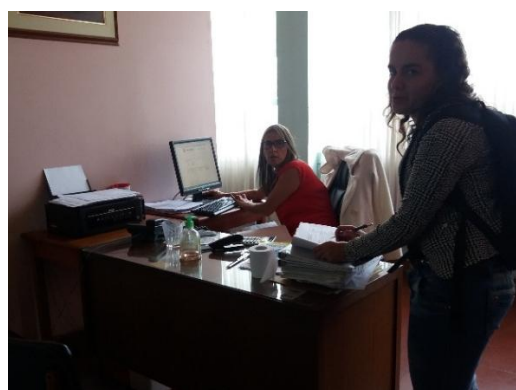
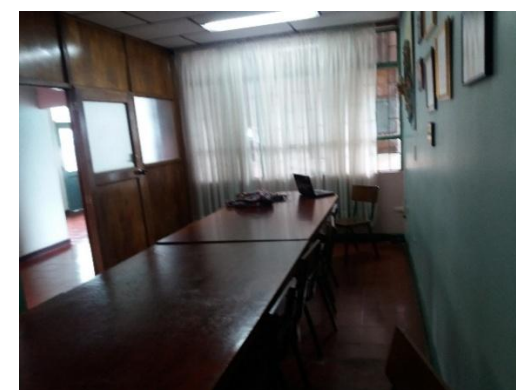
ZONA ADMINISTRATIVA

La zona administrativa alberga el espacio necesario para la Institución, se debe implementar sala de espera para los acudientes.

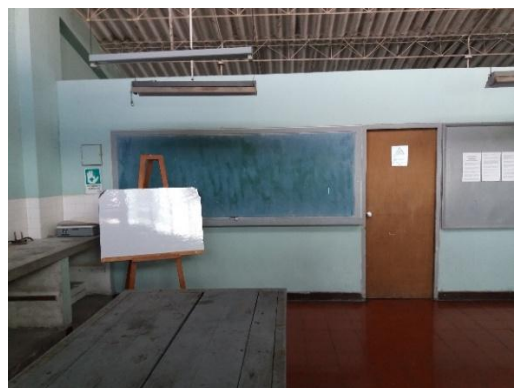
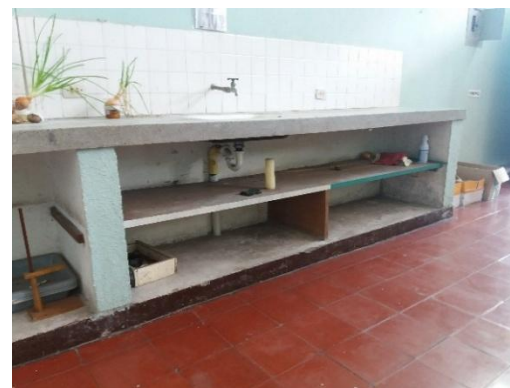
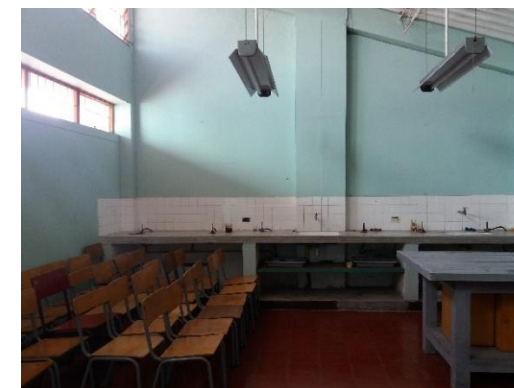
LABORATORIO INTEGRADO DE FÍSICA Y QUÍMICA

El laboratorio necesita ventilación natural directa y una remodelación para su funcionamiento.

- En la segunda planta y el aula máxima es necesario incorporar ventilación natural, pues en día caluroso se siente bastante el calor.
- Se debe cambiar la iluminación artificial de la Institución, por iluminación LED teniendo un ahorro de energía significativo para el cuidado del medio ambiente.

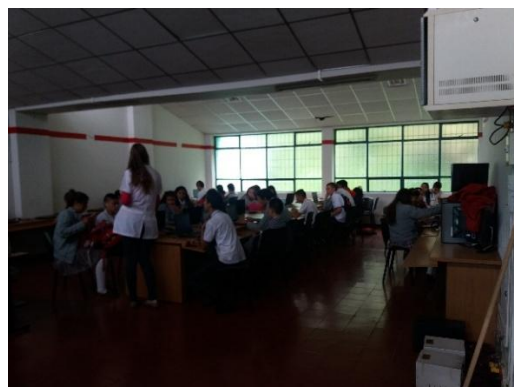
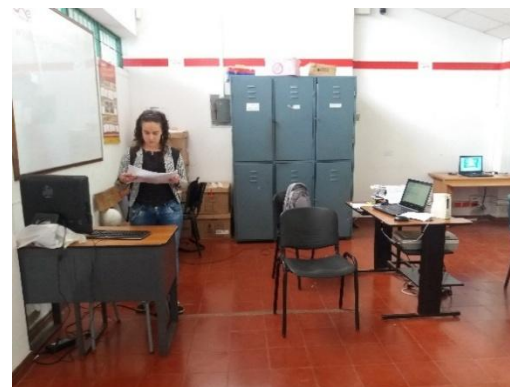
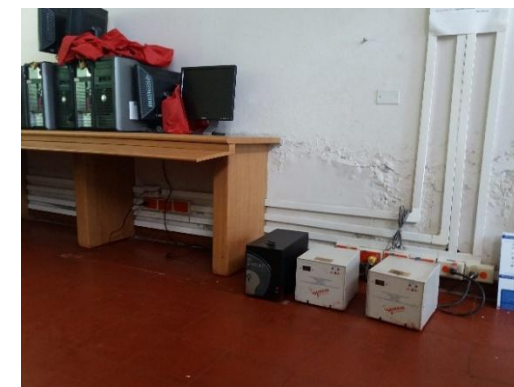
SALA DE SISTEMAS

La sala de sistemas es adecuada para todos los estudiantes. Se debe implementar un mantenimiento para las humedades que tiene actualmente.
Fuente: Tomadas por la autora.

- Dentro de la Institución existen ciertas comodidades para las personas con discapacidad, por ejemplo en la sala de sistemas las personas en silla de ruedas bajan el computador, ya que son portátiles, para las personas con discapacidad visual existen tres tabletas y un computador con programa especial para que ellos se puedan comunicar y entender la clase.

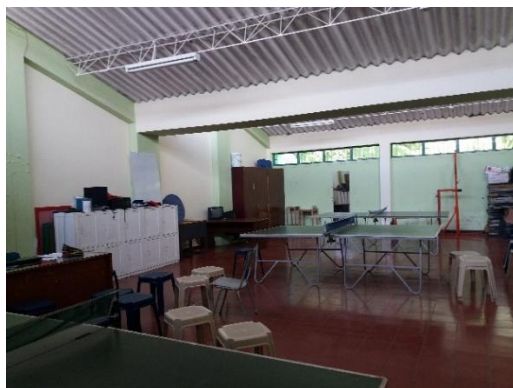
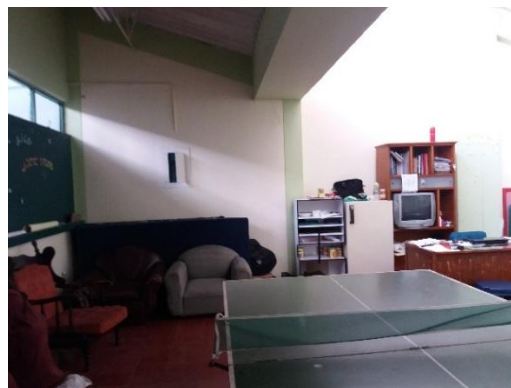
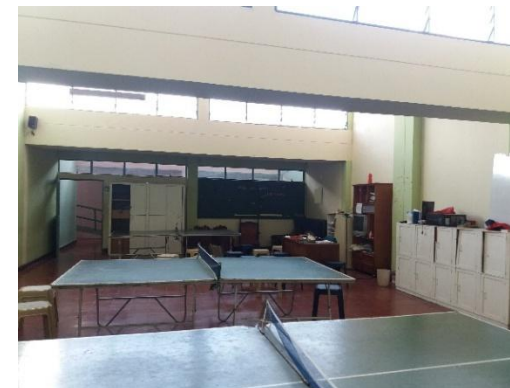
GIMNASIO CUBIERTO

El gimnasio cubierto debe darle mejor utilidad al espacio.

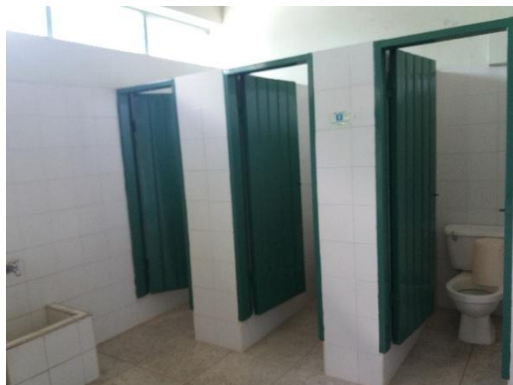
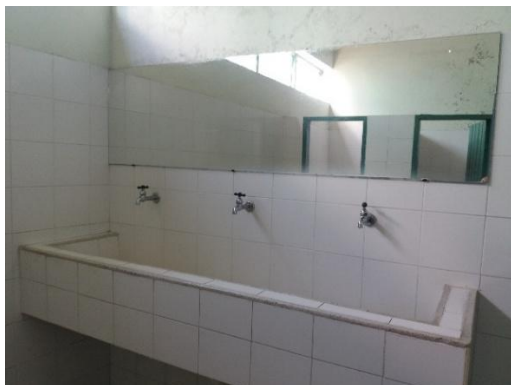
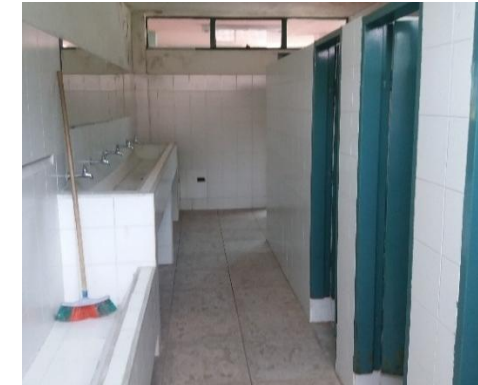
SERVICIOS SANITARIOS

Las instalaciones hidráulicas son adecuadas. Se debe implementar un baño para personas con discapacidad.

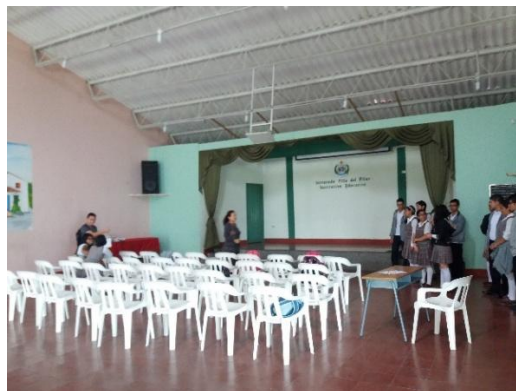
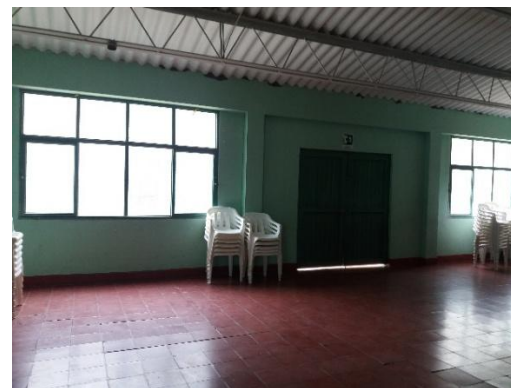
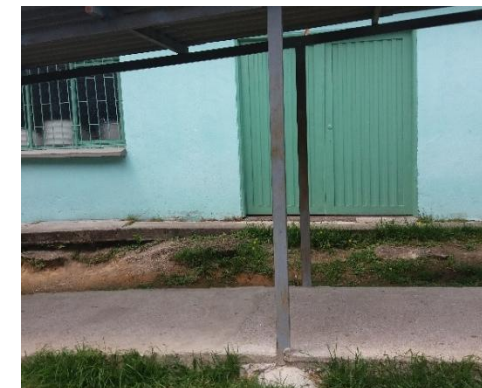
AULA MÚLTIPLE

El aula múltiple necesita crear el acceso para las personas con discapacidad y una ventilación natural directa.

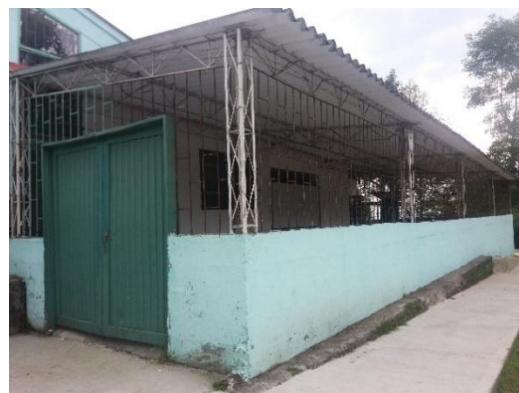
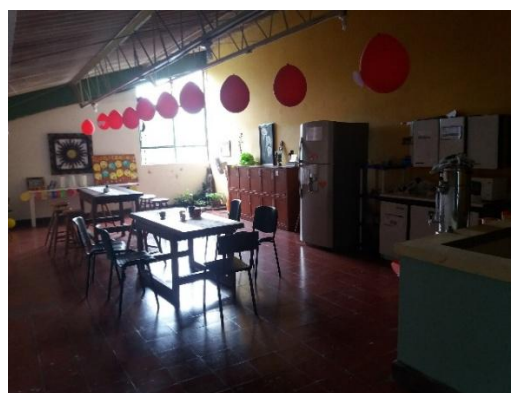
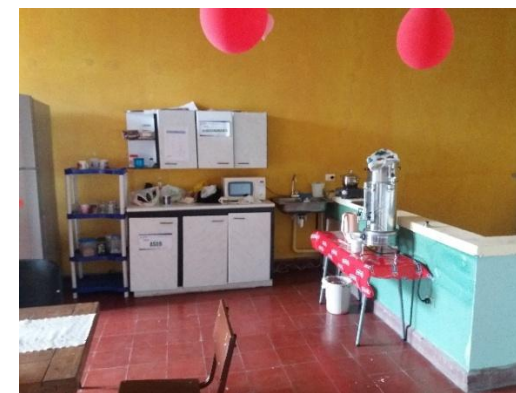
CAFETERÍA

La cafetería se encuentra en remodelación, para mejorar sus servicios.

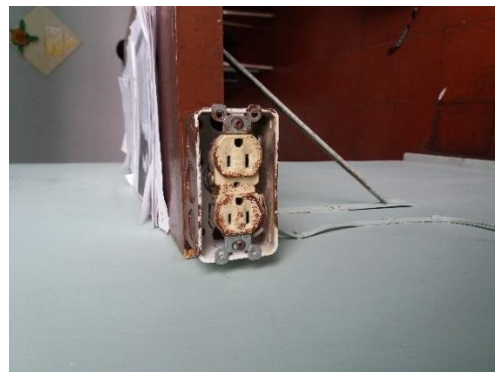
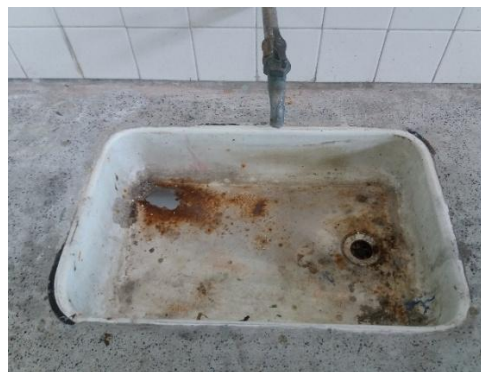
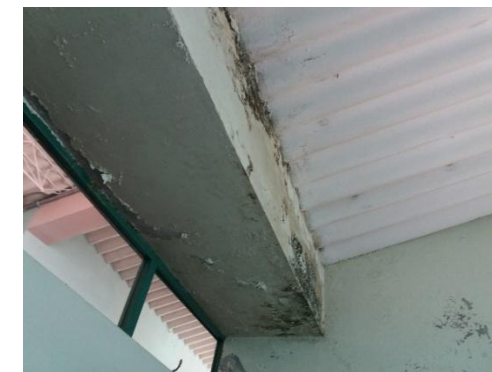
OBJETOS A CAMBIAR

La Institución debe implementar un mantenimiento constante dentro de los ambientes escolares, para la salud y bienestar de sus estudiantes.

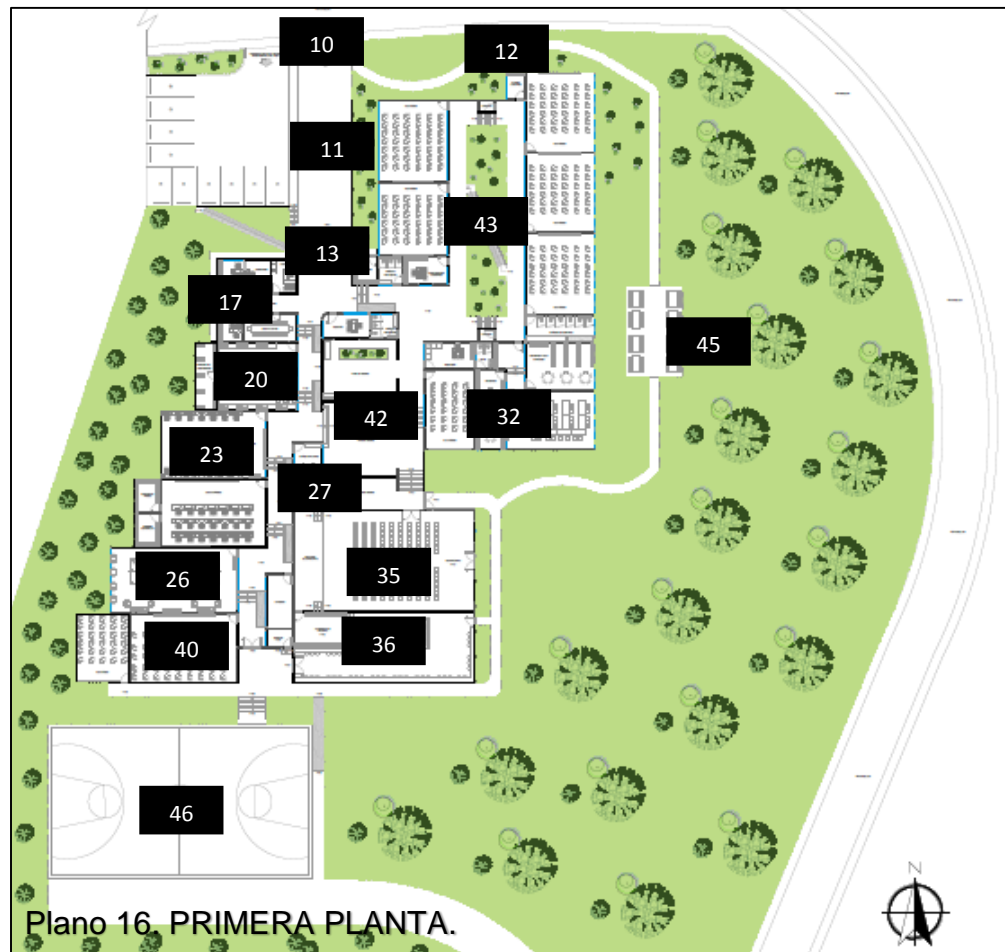
En esta planimetría se localizó el número de la imagen respectiva del registro fotográfico, con el fin de dar una ubicación más clara de los espacios dentro de la Institución.

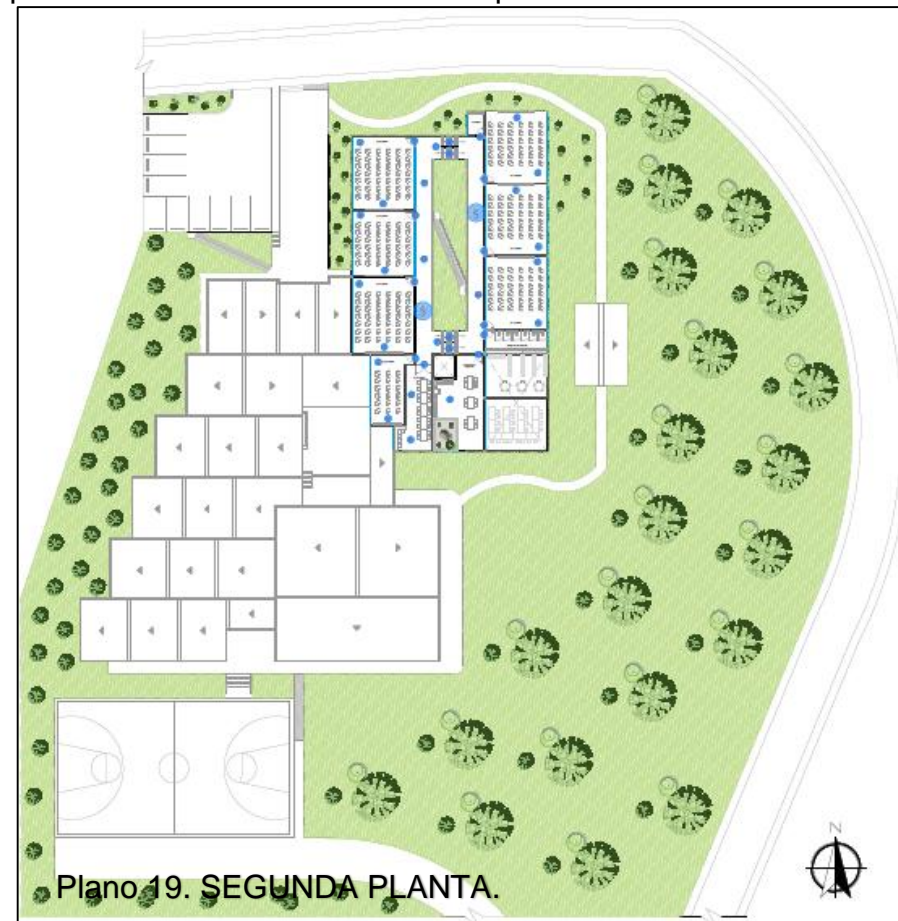
Referencia planimétrica: Movilidad y accesibilidad- Institución Educativa Integrado Villa del Pilar - Sede Principal-Layout1

La planimetría se relaciona directamente con la ficha normativa, en la categoría de accesibilidad y movilidad con el color azul. La ubicación de los números es el punto exacto donde se encuentra la condición de cumplimiento de la norma. El plano contiene la información complementaria de la ficha normativa.

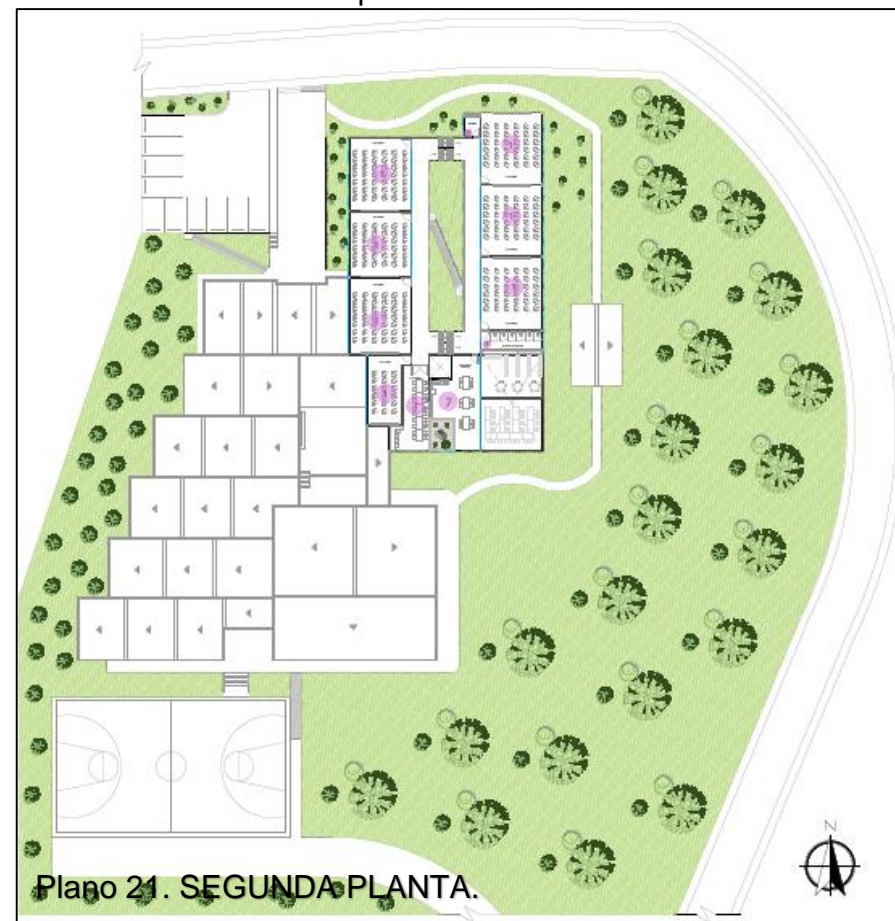
Referencia planimétrica: Ambiente - Institución Educativa Integrado Villa del Pilar - Sede Principal-Layout1

La planimetría se relaciona directamente con la ficha normativa, en la categoría de ambientes con el color morado. La ubicación de los números es el punto exacto donde se encuentra la condición de cumplimiento de la norma. El plano contiene la información complementaria de la ficha normativa.

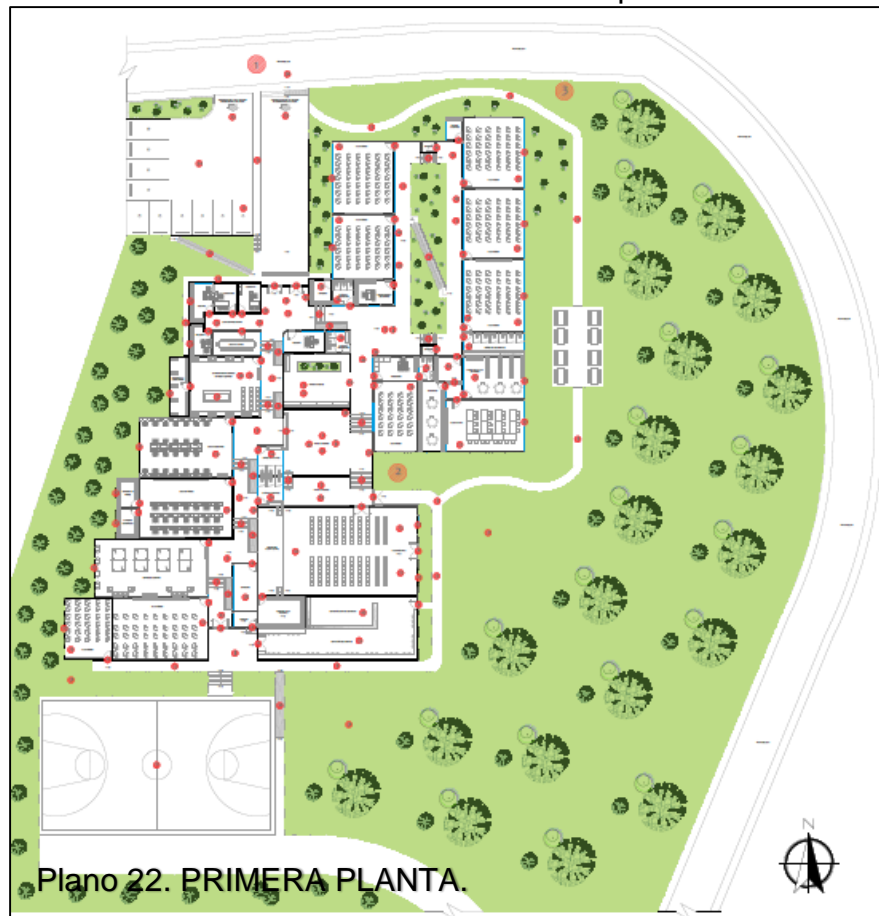
Referencia planimétrica: Riesgos y evacuación - Institución Educativa Integrado Villa del Pilar - Sede Principal-Layout1

La planimetría se relaciona directamente con la ficha normativa, en la categoría de riesgos y evacuación con el color rojo. La ubicación de los números es el punto exacto donde se encuentra la condición de cumplimiento de la norma. El plano contiene la información complementaria de la ficha normativa.

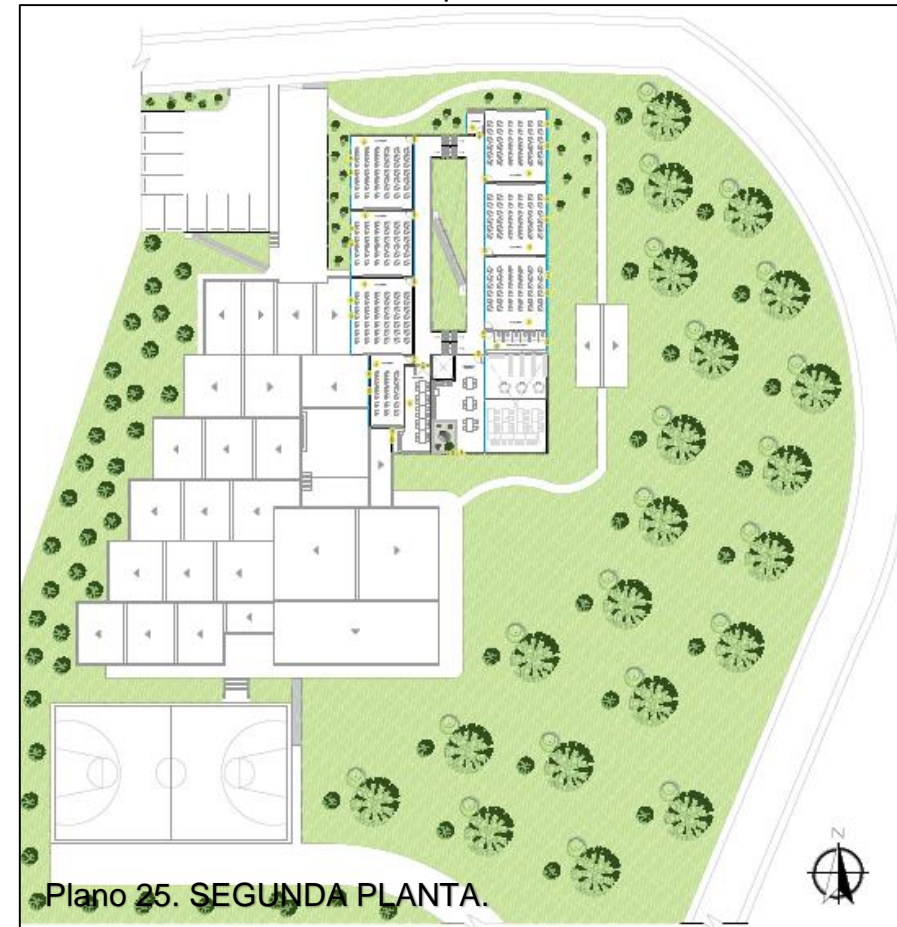
Referencia planimétrica: Instalaciones - Institución Educativa Integrado Villa del Pilar - Sede Principal-Layout1

La planimetría se relaciona directamente con la ficha normativa, en la categoría de instalaciones con el color amarillo. La ubicación de los números es el punto exacto donde se encuentra la condición de cumplimiento de la norma. El plano contiene la información complementaria de la ficha normativa.

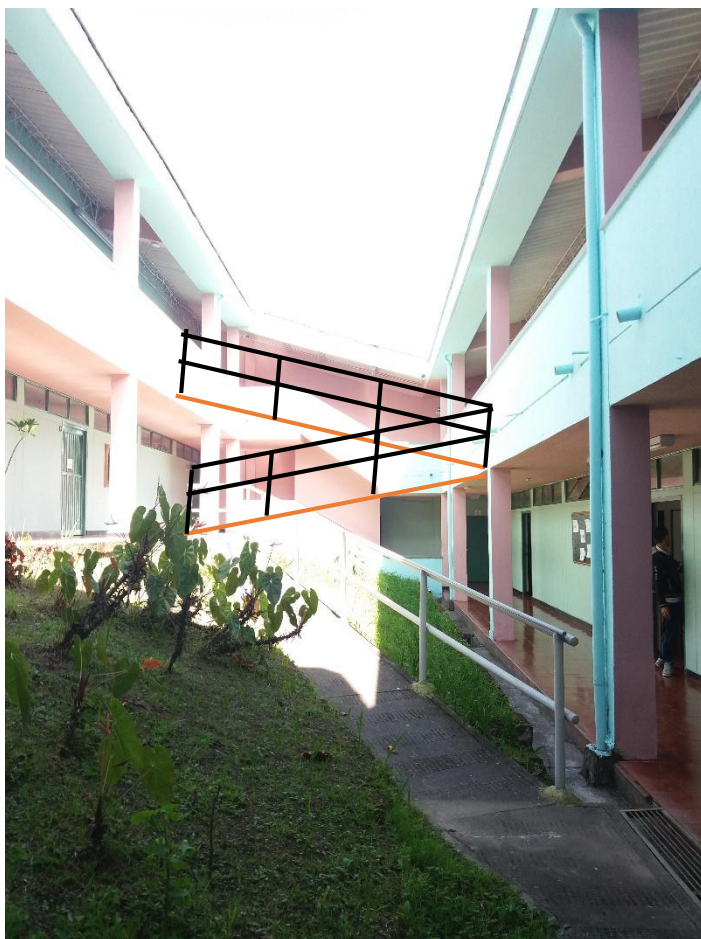
2. RAMPA SEGUNDA PLANTA:

Para acceder a la segunda planta se implementó una rampa con una pendiente del 12%. Se solucionó de manera importante la accesibilidad en la Institución Educativa Integrado Villa del Pilar – Sede principal.

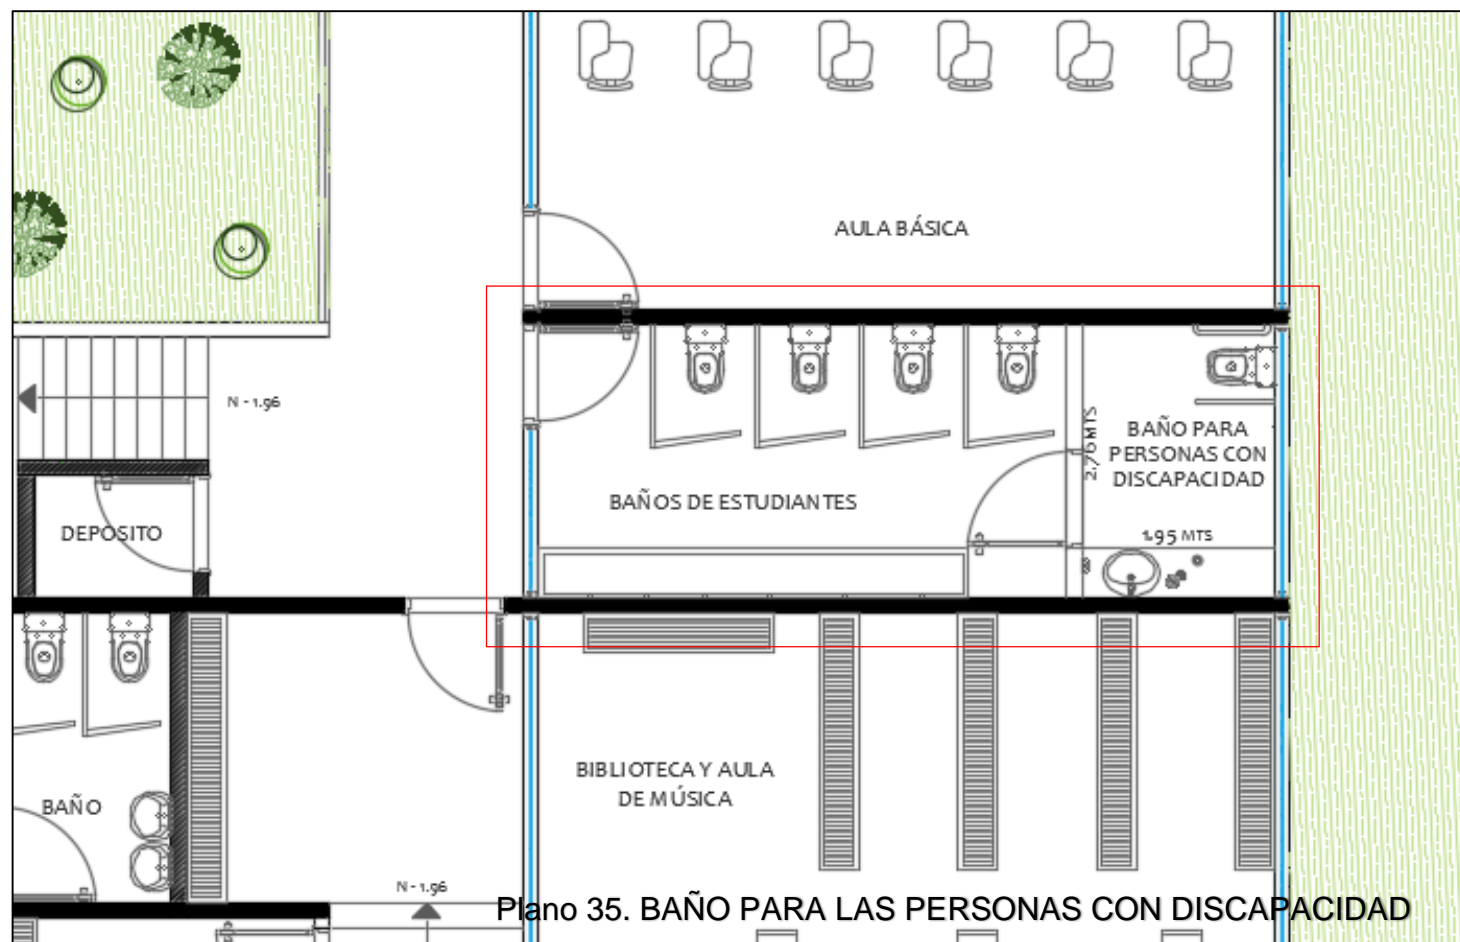
Los baños para las personas con discapacidad, se implementaron en la misma zona de baños, incluyendo de esta manera la igualdad y no apartándolos de los demás estudiantes.

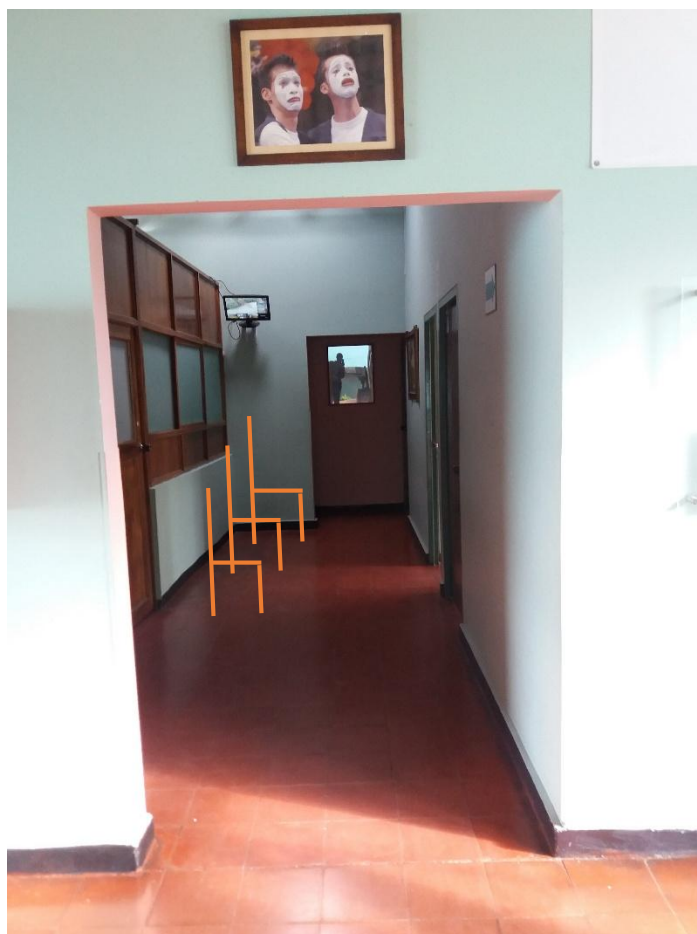
5. SALA DE ESPERA (ACUDIENTES Y ESTUDIANTES):

La sala de espera se implementó en la parte exterior de la zona administrativa, ya que la demanda de padres que visitan la Institución a diario no es masiva, solo es necesario incrementar sillas.

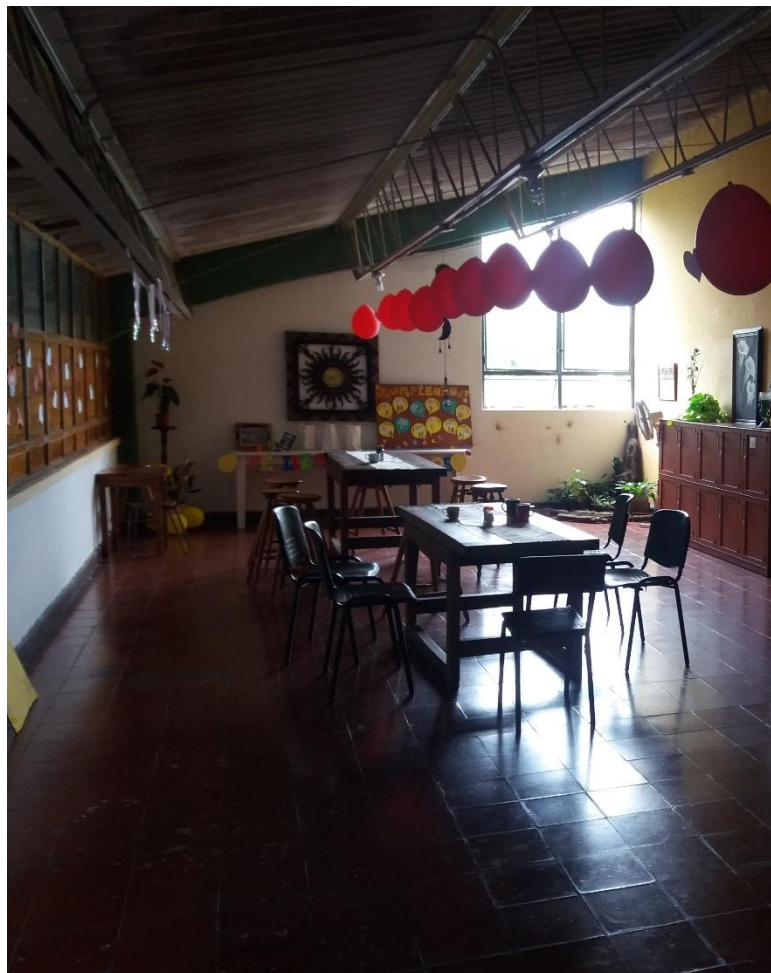
8. SALA DE PROFESORES:

La sala de profesores se implementó, para darle un espacio importante a los docentes de la Institución Educativa Integrado Villa del Pilar – Sede principal.
