Esquema básico para la intervención arquitectónica del teatro municipal de Salamina

Informe final Trabajo de Grado

Salamina – enero 2017

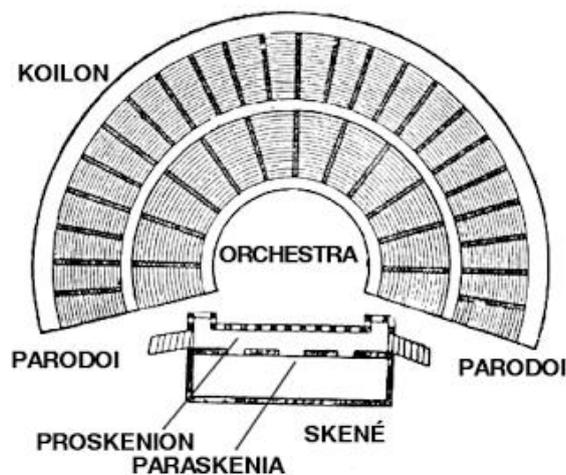
Figura 2. Teatro griego

1. La escena con forma de prisma rectangular donde se situaban las obras.
2. La orquesta en forma circular.
3. La gradería en un semicírculo que rodeaba la orquesta.

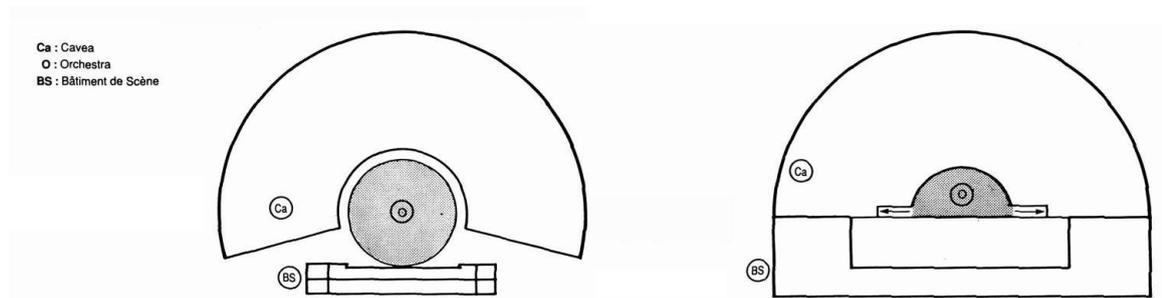
Figura 3. Teatro griego vs romano

Cuando llega el teatro romano surgen varios cambios en el modelo griego, el primer cambio es el de la orquesta ya que se reduce y toma forma semicircular, la gradería adopta la misma posición.

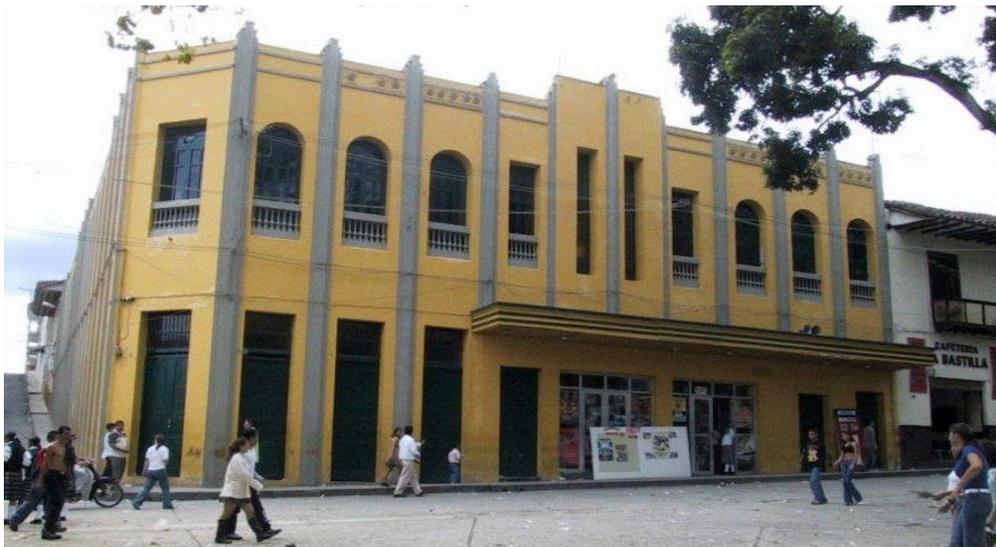
Imagen 3. Fachada teatro municipal de Salamina. Fotografía. (Osorio, 2010).

curvas, como se puede visualizar en su fachada (Imagen 3. Fachada teatro Municipal de Salamina), No obstante, se mantuvo una ornamentación vertical en el remate y horizontal en su volumetría y ornamentación en las barandas que acompañan los vanos de las fachadas, que son rectangulares rematadas por arcos.

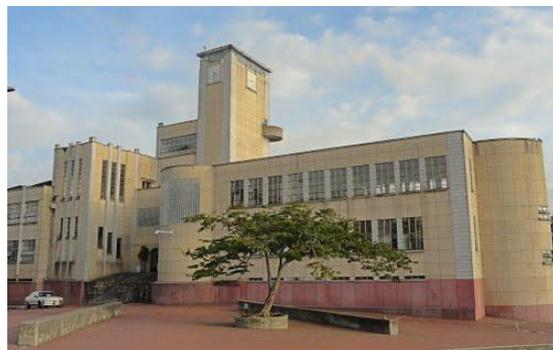
Imagen 4. Palacio de Bellas Artes, sede de la Universidad de Caldas

En donde se identifican aspectos similares en sus fachadas por medio de características como: vanos, líneas horizontales, ritmo, entre otros.

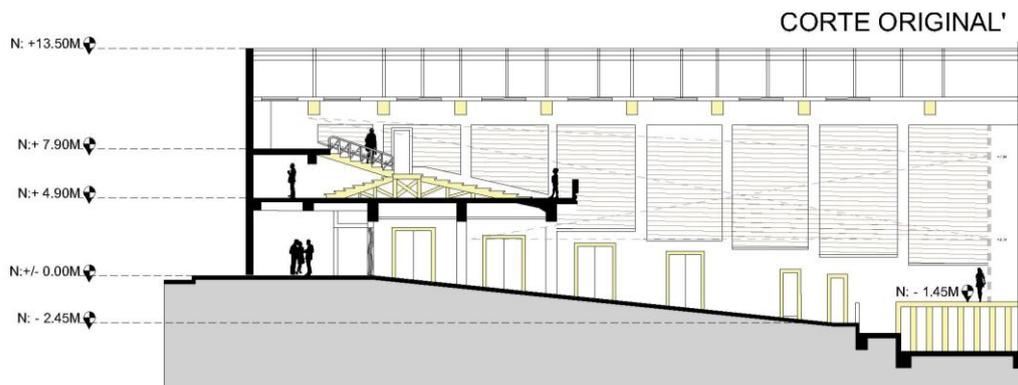
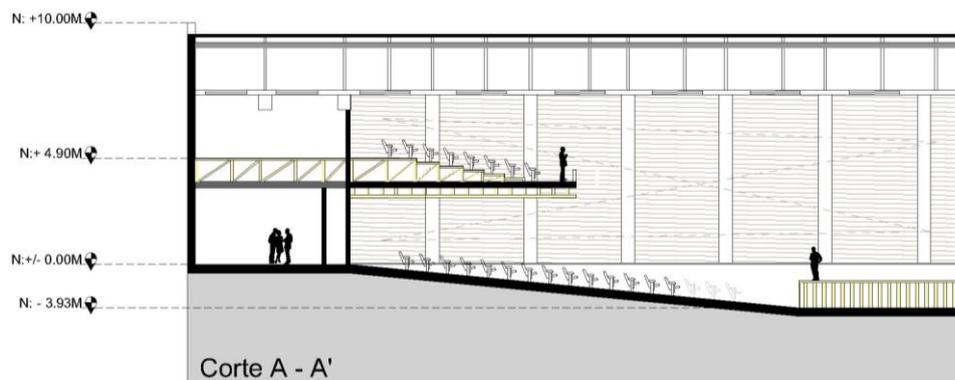
Imagen 7. Corte transversal original

Las reformas principales evidenciadas desde el diseño original del teatro hasta el estado actual del mismo se constatan en los cortes teniendo en cuenta los niveles del teatro ya que en el diseño original contaba con un mezzanine en el N+7,00 que permitía tener la zona de proyección en un nivel superior, en la actualidad la zona de proyección está a nivel de las graderías de balcón del teatro N+4,00 generando una doble altura en este espacio y perdiendo así área para la zonificación requerida.

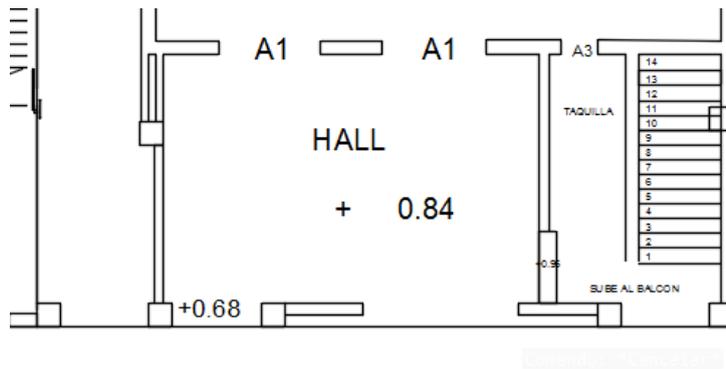
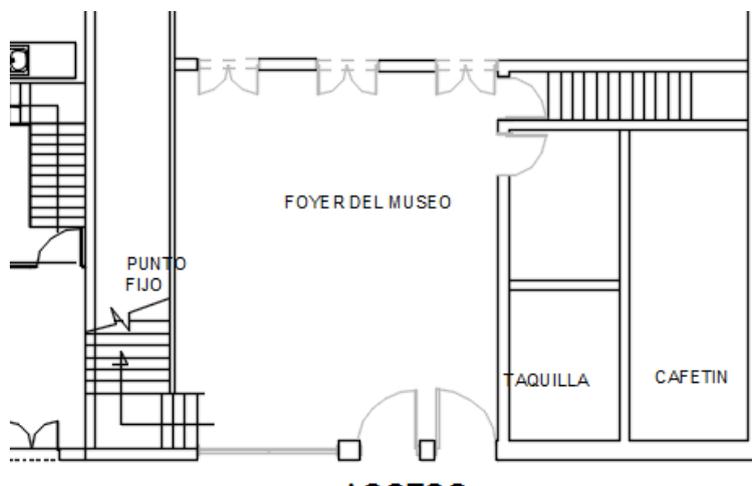
Imagen 8. Planos originales zona de acceso

Estamos de acuerdo que en los planos actuales se consideró la importancia de darle un uso a cada espacio de este hall de recibimiento ya que en la zona de taquillas se ubicaron los baños tanto para personas con movilidad reducida como para el público en general, en esta reforma se generaron unas escaleras para comunicarse con la zona de los palcos y las escaleras que eran utilizadas anteriormente para llegar a los mezzanines se convirtieron en escaleras de servicios. El teatro perdió su fuerza con los años, el público era cada vez menor y se evidencia en la planimetría del estado actual, conllevó a reducir la capacidad de la silletería en la zona de la misma en siendo así dividida por 3 columnas.

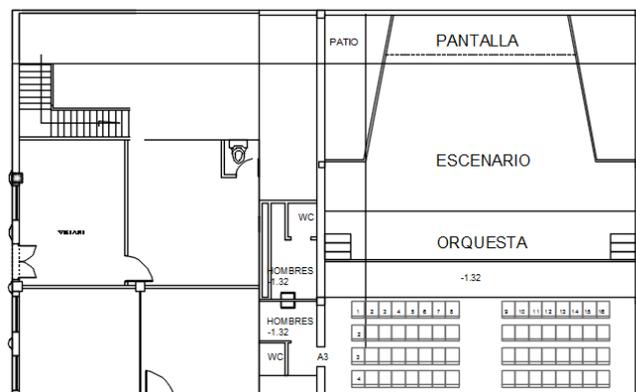
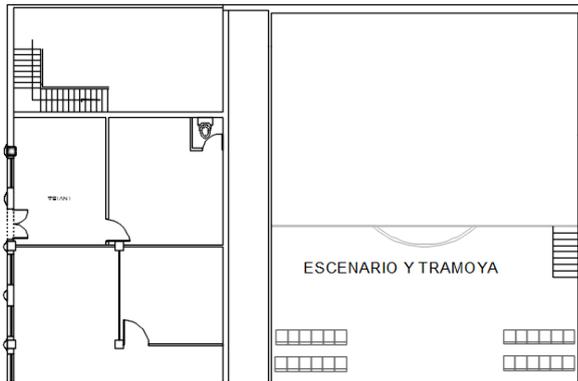
Imagen 10. Plano hall del balcón

El escenario original constaba con espacio de pantalla y orquesta y con unos baños sociales a un costado de la circulación, en el estado actual se evidencia como se genera un escenario más amplio y se genera una liberación de los baños para así tener una circulación libre.

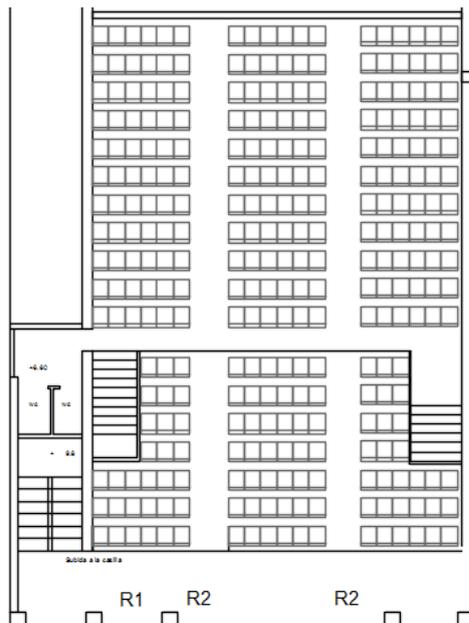
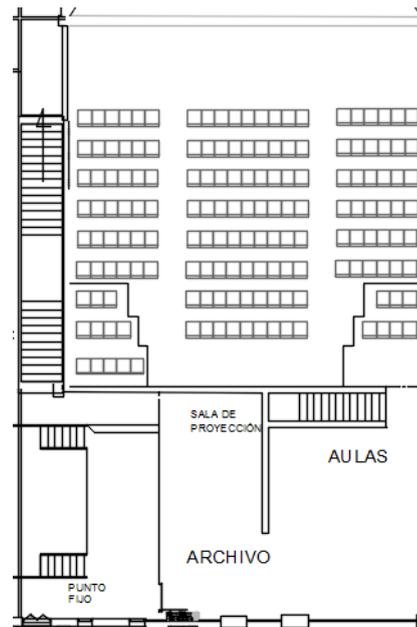
Imagen 11. Planta Mezzanine

En el N+4,00 inicialmente estaba destinado para silleterías las cuales brindaban el servicio al público que llegaba de las zonas de tolerancia. En la actualidad fueron removidas parte de dicha silletería teniendo en cuenta la menor capacidad requerida de silletería siendo utilizado como archivo y salón de proyección, este antiguamente estaba ubicado en el N+7,00. Actualmente en este nivel también se adicionó una placa de entepiso sobre la escalera que le genera más espacio a la alcaldía municipal, pero implica un difícil acceso al N+4,00.

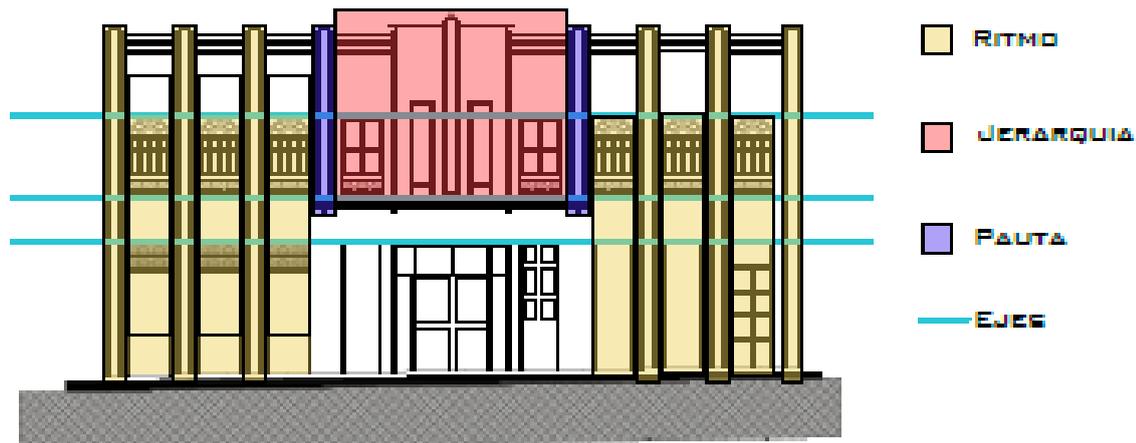
Imagen 13. Morfología de la fachada

Teniendo en cuenta los principios ordenadores del diseño, la fachada cuenta con varios de los requerimientos que hacen que esta tenga una composición agradable y ayude a ordenar el comportamiento de los espacios.

El ritmo se genera principalmente en sus ventanas arqueadas que continúan en igual posición que las puertas en su parte interior. Se observó de igual manera que los elementos verticales venían en ritmo y los rompe una pauta al ser diferente el elemento pues solo llega a la mitad de la misma e irrumpe con los otros módulos verticales, la jerarquía está en el centro con unos ventanales que sobre salen de la fachada, permitiendo que el observador concentre su mirada en este.

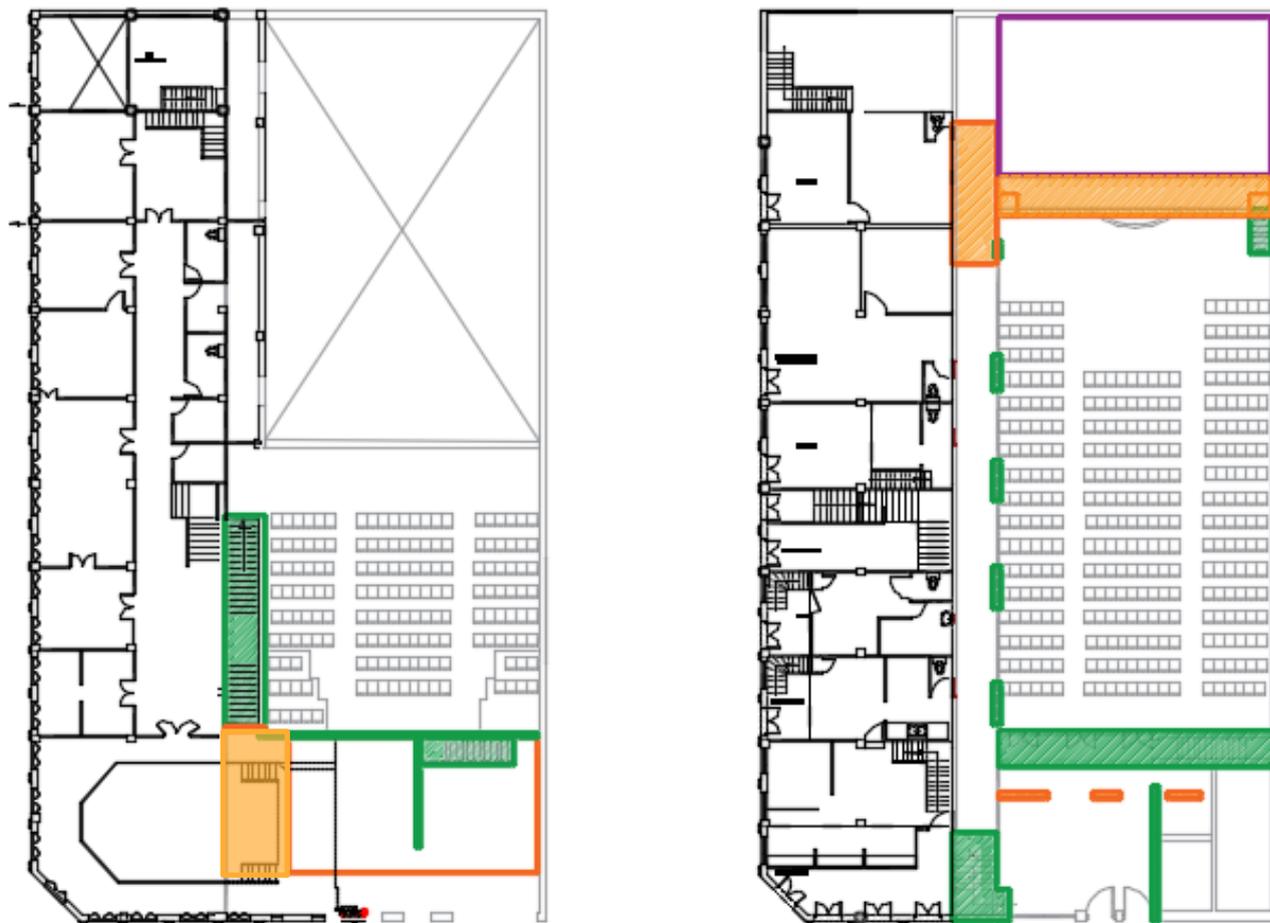
Imagen 14. Criterios de intervención.

Se integraron algunos muros, que propician una lectura de la unidad formal del teatro, como complemento de nuevos elementos que existían y por uno u otro motivo desaparecieron, como las escaleras de servicios que habían sido selladas donde en el diseño realizado se busca generarles de nuevo un funcionamiento apropiado para las mismas siendo este acceso directo a la zona administrativa del teatro.

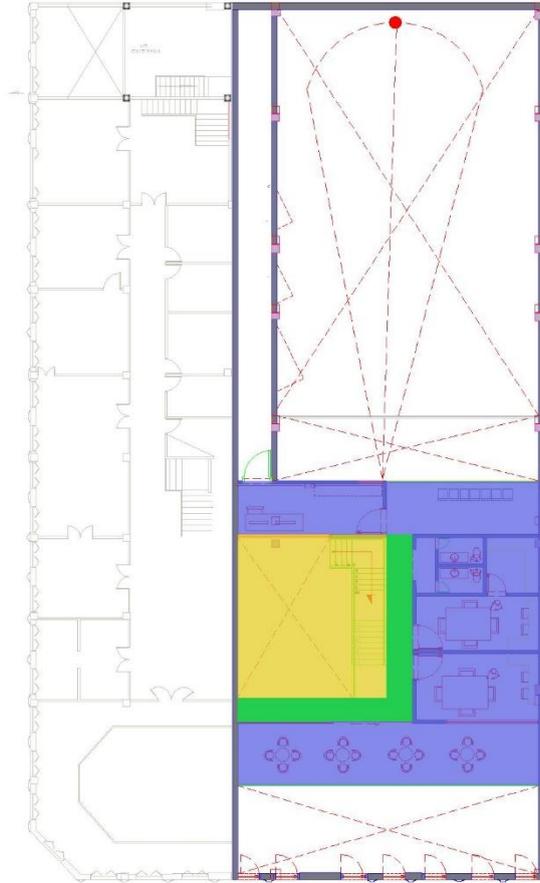
Imagen 15. Analogía del vestíbulo republicano

Se sabe que el municipio de Salamina y las viviendas de su centro histórico son del período republicano, con diseño de tipología en L, U y con el vestíbulo central articulador de la circulación de la casa. En el mezzanine del Teatro (nivel +7,00 m) se genera una analogía de la vivienda retomando la tipología en U, teniendo en cuenta el vacío central como el vestíbulo de la misma, la circulación a través de este que permite repartir a los diferentes espacios.

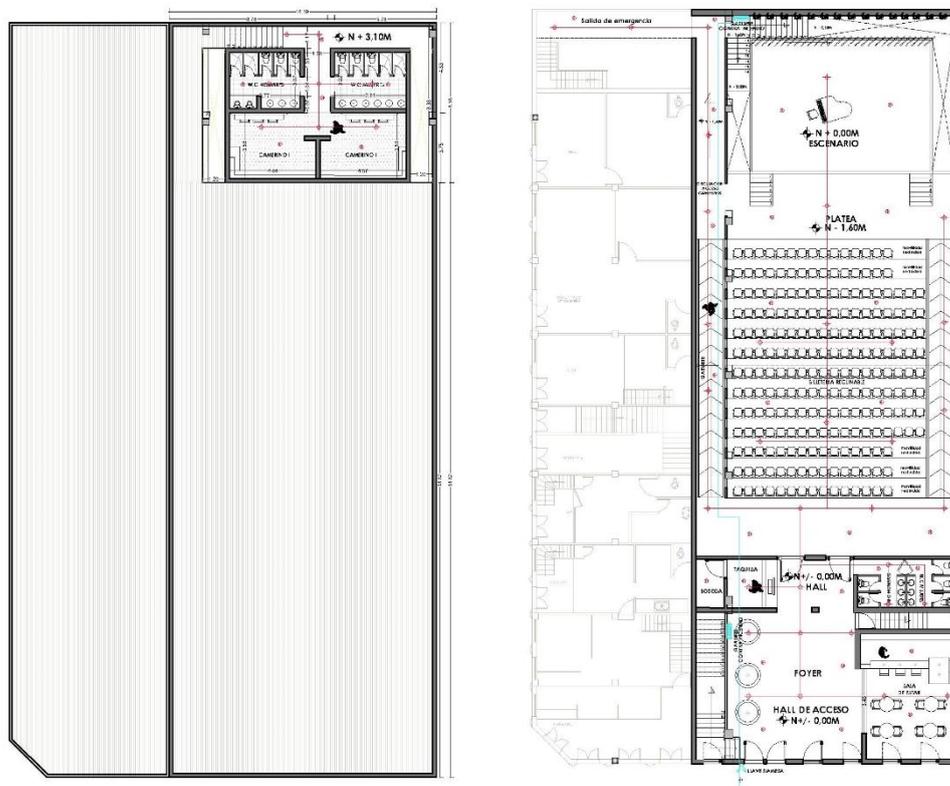
Imagen 17. Planos diseños de redes contra incendios

Se elaboró el plano correspondiente de red contraincendios como lo especifica la norma. Presentándolo a continuación:

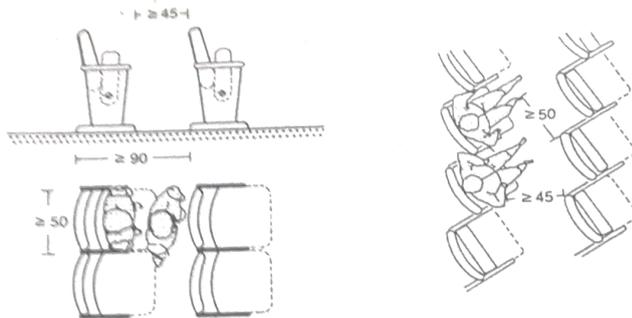
Imagen 21. Silletería

① Según las ordenanzas que regulan los espectáculos públicos, todas las plazas, a excepción de los palcos, han de tener butacas fijas con el asiento abatible manualmente y unas medidas iguales o superiores a las expresadas en el dibujo

② Los asientos abatibles colocados en diagonal permiten libertad en la posición de los codos

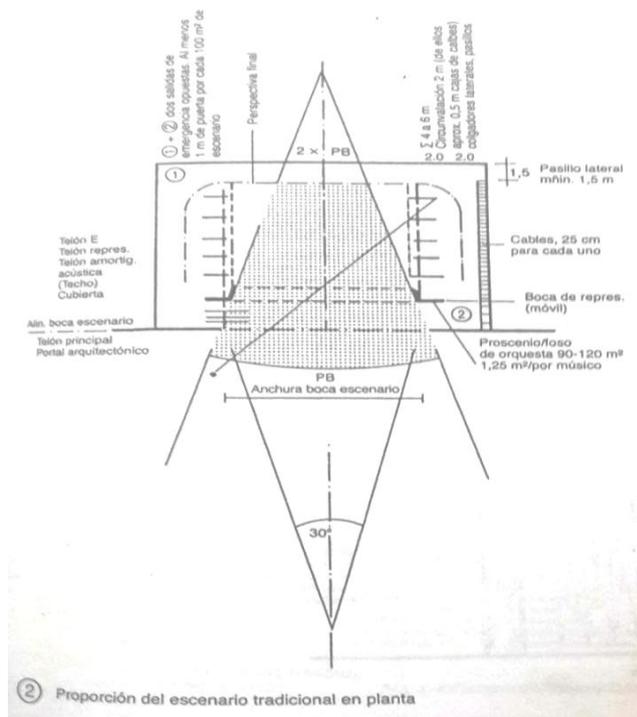
Imagen 25. Proporción del escenario

El escenario es el área del teatro que se utiliza para la presentación de las obras. Hoy en día el teatro busca una relación más cercana entre el actor y el público, por lo que el escenario queda rodeado por las filas de asientos.

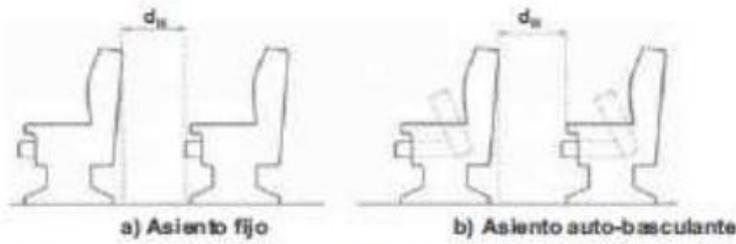
Imagen 26. Filas de asientos (Recuperada de NSR 2010)

Máximo número de sillas entre corredores	Distancia horizontal libre entre filas, mm
14	300
18	350
24	400
30	450
36	500
42	550
48	600
54	650
60	700
66 a 100	750

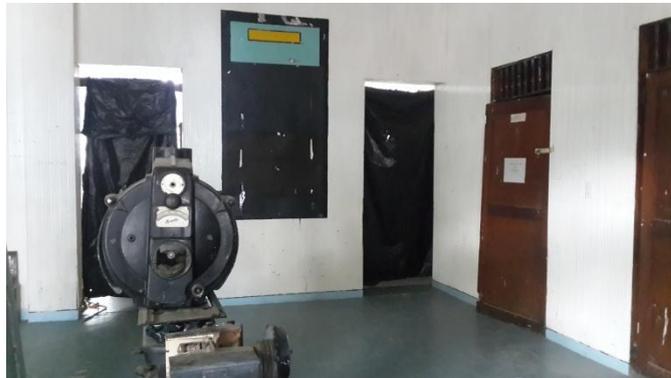
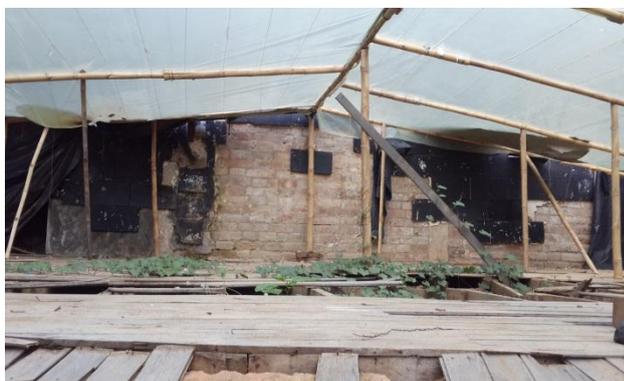
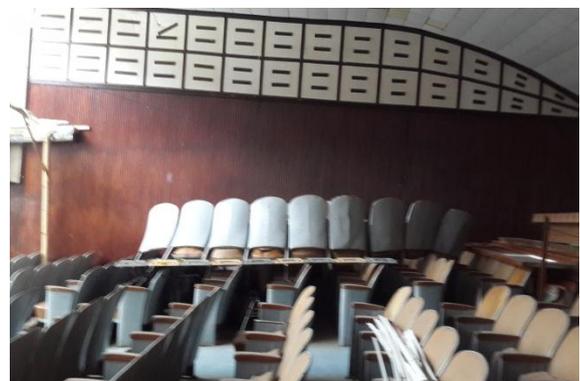
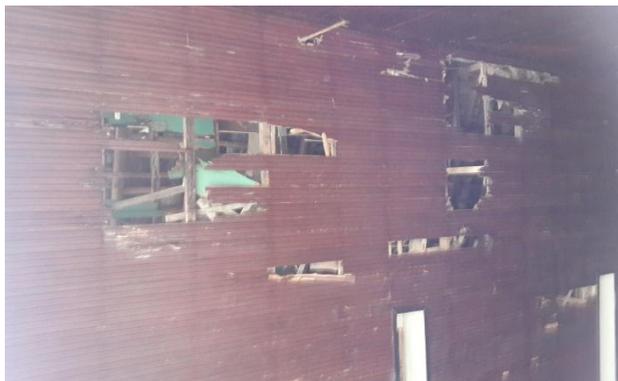
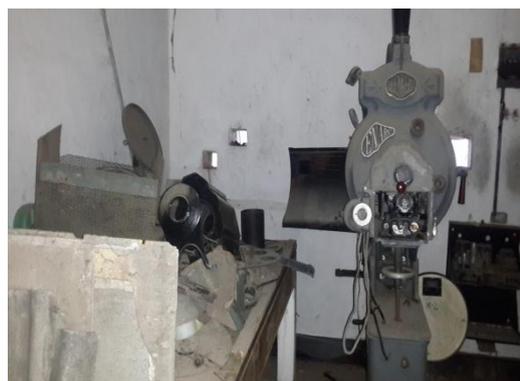
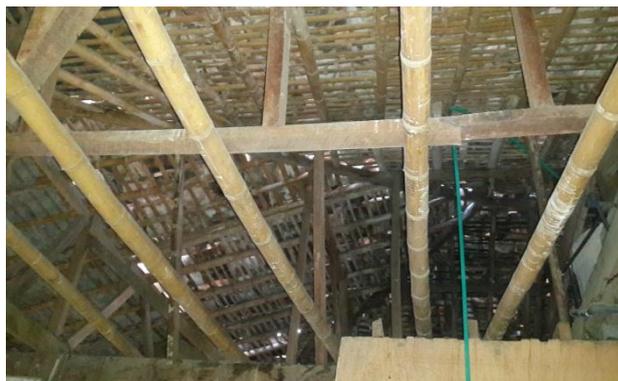
7.8 Registro fotográfico estado actual del teatro

En general para el diagnóstico de los elementos constructivos la madera que constituía tanto los pisos de escenario y palcos como barandas, columnas, ventanas, cielo raso se encuentran en su mayoría en un elevado grado de deterioro a causa del abandono en el tiempo que la cubierta colapso y tomaron medidas ante la situación, La madera de las graderías, presenta oquedades por la acción del comején y los años de uso.
