LA INTEGRACIÓN DE LAS MEDIDAS ESTRUCTURALES Y NO
ESTRUCTURALES PARA LA GESTIÓN DEL RIESGO DE DESASTRES POR
DESLIZAMIENTO EN COLOMBIA

Docente Asesor: Arquitecta, Carolina Rojas Hernández
Especialización: Prevención, Atención y Reducción de Desastres

Universidad Católica de Manizales

Agosto 2016

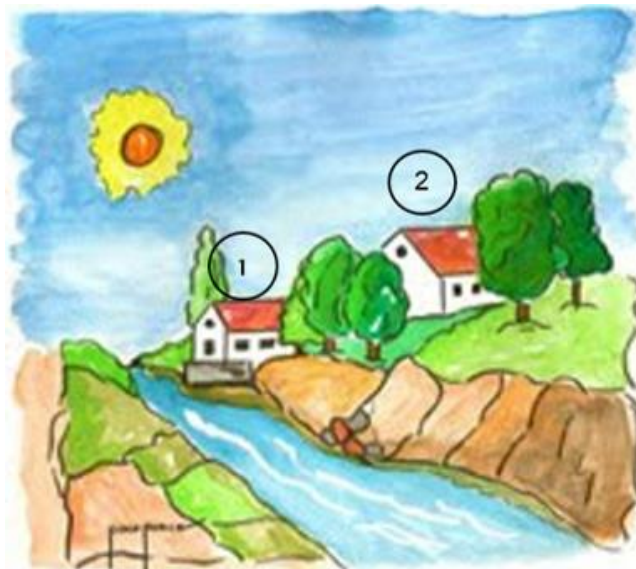
Figura 12 Vulnerabilidad por exposición (Cortés Blanco, 2.010)

La figura 12 muestra como la vivienda 1 tiene mayor vulnerabilidad que la vivienda 2 ya que se encuentra cercana al área de inundación del río, es decir tiene mayor exposición y susceptibilidad.

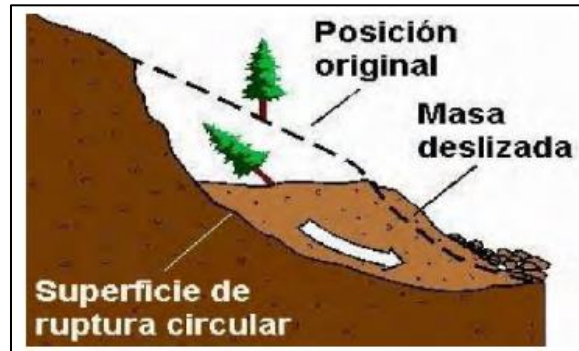
Figura 28 Modelo de deslizamientos (Iturralde Vinent, 2013)

Este movimiento consiste en un desplazamiento de corte de una masa de suelo o roca ladera abajo a lo largo de una o varias superficies, que pueden detectarse fácilmente o dentro de una zona relativamente delgada de intensa deformación cortante. Este tipo de movimiento no ocurre de manera simultánea sino progresivamente, donde el volumen de suelo desplazado aumenta a partir de un punto de falla a lo largo de la superficie de ruptura. (Figura 28)

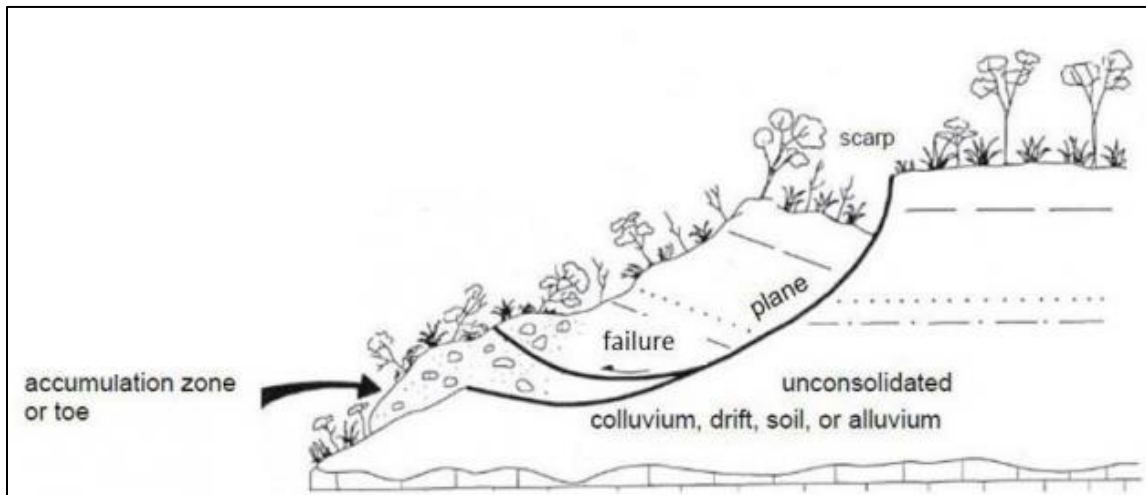
Figura 30 Elementos del deslizamiento rotacional (Saldias, 2014)

La superficie de deslizamiento ocurre internamente en el material y presenta una forma relativamente circular o cóncava (“cuchara”) en la superficie de falla. Visto en planta, un deslizamiento rotacional presenta agrietamientos concéntricos y cóncavos en la dirección del movimiento. (Figuras 29 y 30)

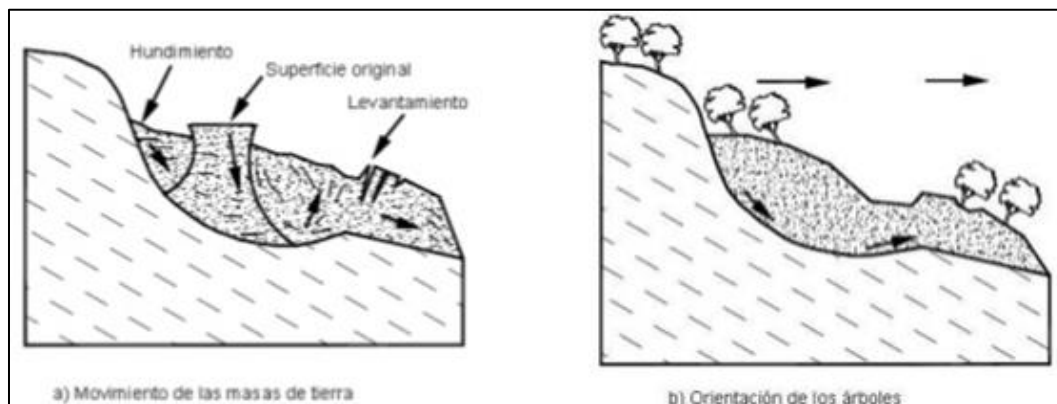
Figura 31 Características típicas del deslizamiento rotacional (Suarez Díaz, *Deslizamientos y estabilidad de taludes en zonas tropicales*, 1.998)

El movimiento produce un área superior de hundimiento y otra inferior de deslizamiento generándose comúnmente, flujos de materiales por debajo del pie del deslizamiento (Figura 31). Generalmente la forma y localización de la superficie de falla está influenciada por las discontinuidades, juntas y planos de estratificación.

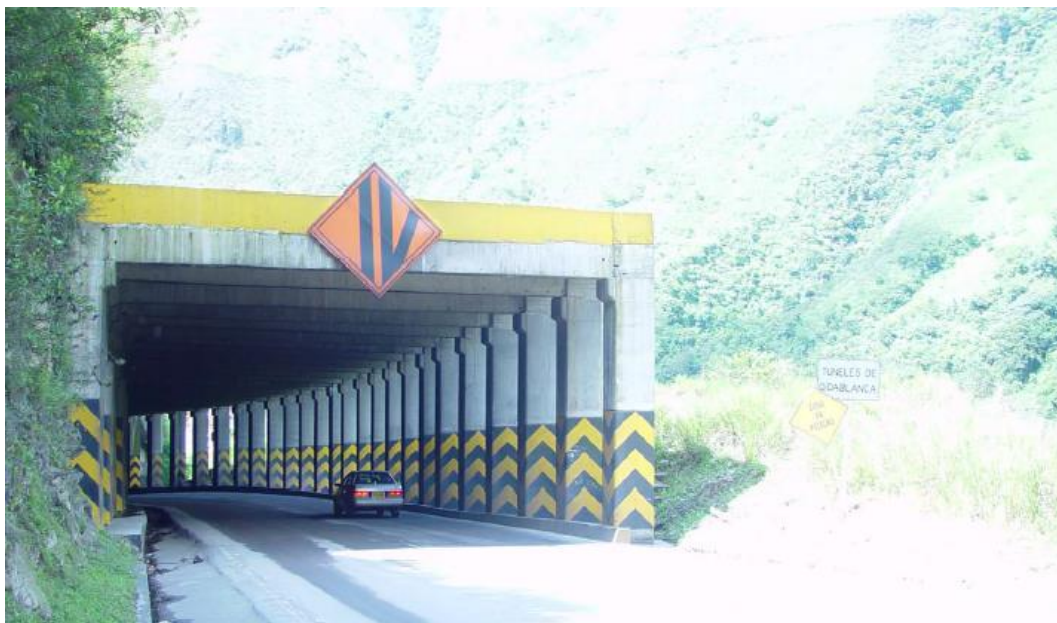
Figura 42 Cubierta de protección para mitigar impacto de los bloques, Tuneles de Quebrada Blanca (Suarez Díaz, *Deslizamientos y estabilidad de taludes en zonas tropicales*, 1.998)

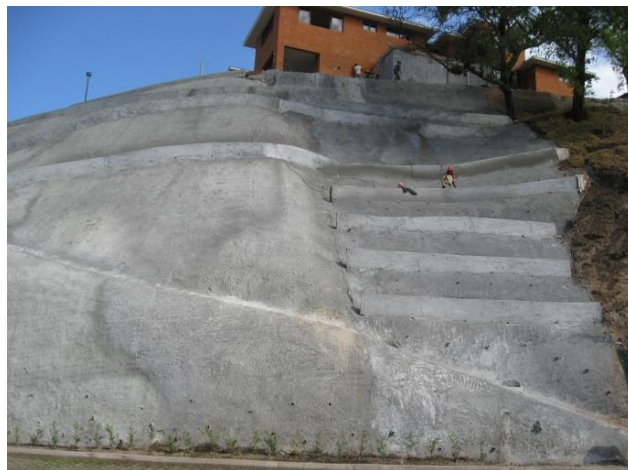
Figura 43 Concreto lanzado La Joya, Guatemala (PILOTECMAR, 2009)

Consiste en colocar una mezcla de cemento y agregados sobre el talud con el fin de evitar la infiltración y mantener el suelo parcialmente seco. Usualmente se instala una malla de refuerzo sobre el talud antes de lanzar el concreto. Es necesario construir huecos o lloraderos que permitan el drenaje y así evitar las presiones de poros. (Figura 43)

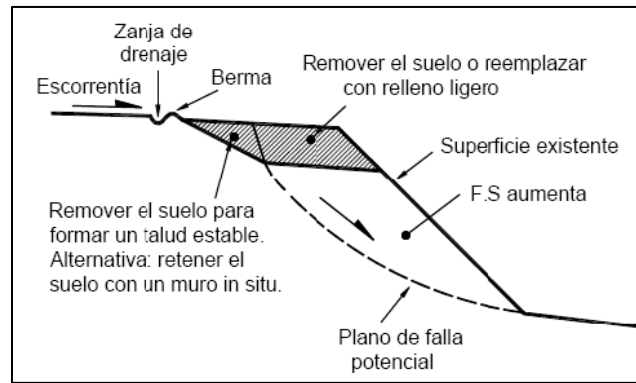
Figura 46 Efecto de la remoción de materiales de la cabeza de un talud (Pineda)

Este tipo de medida permite un equilibrio de fuerzas que mejora la estabilidad del talud, y son usados especialmente en fallas activas. La cantidad de material a remover de la cabeza del talud depende del tamaño y las características del movimiento, así como las características geotécnicas del terreno, y se calcula para un factor de seguridad estimado. (Figura 46)

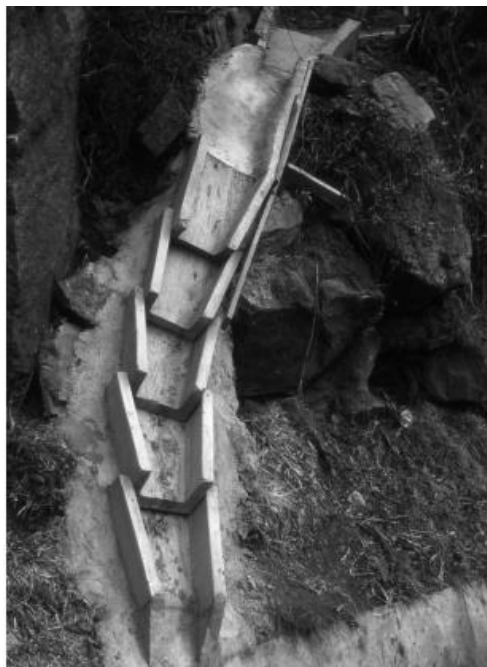
Figura 53 Canal con disipadores de energía tipo gradería (Suarez Díaz, DESLIZAMIENTOS TOMO II: TECNICAS DE REMEDIACIÓN, 2.009)

eficientes para este fin, puesto que el flujo en este tipo de estructuras es turbulento, lo que genera mayor disipación de energía. (Figuras 52 a 54)

Los canales en gradería requieren muros laterales con un borde libre suficiente que evite la salpicadura al terreno.

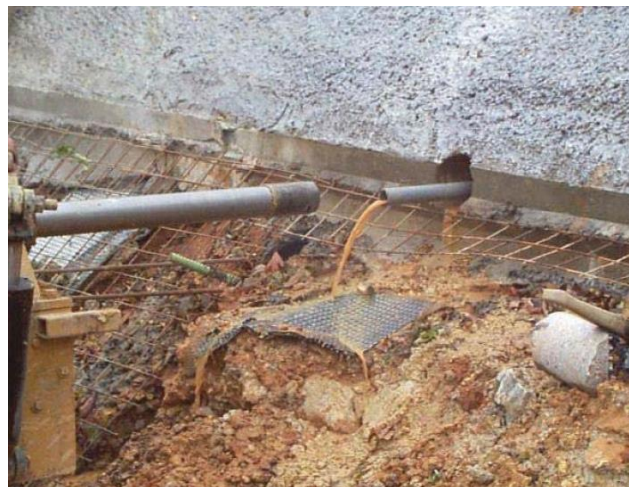
Figura 56 Drenes horizontales (SUAREZ DIAZ)

Este tipo de estructuras son perforaciones aproximadas de 3 a 4 pulgadas en las cuales se instalan tuberías con pequeñas perforaciones que permiten el ingreso del agua. Generalmente se emplean tuberías metálicas, de PVC o de polietileno, con diámetros aproximados de 2 a 3", con perforaciones circulares o ranuras de aproximadamente 5 a 1.5 milímetros los cuales se encuentran a lo largo del tubo siendo aproximadamente 15 a 30 perforaciones por tubo. (Figura 56)

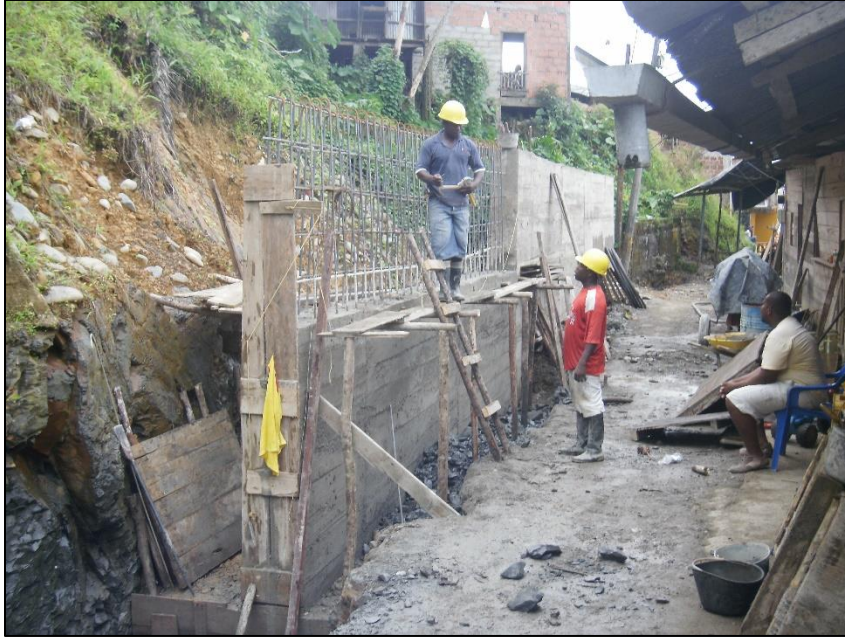
Figura 59 Muro en concreto reforzado barrio Cabecera Sector Chmblum, Municipio de Condoto, Chocó (ALCALDÍA DE CONDOTO - CHOCÓ, 2011)

Estas estructuras resisten movimientos causados por la presión del suelo sobre el muro, el cual a su vez está apoyado en una cimentación por fuera del área inestable a la cual transmite dichas presiones. Usualmente las cimentaciones de estos muros poseen unas llaves o espolones de concreto bajo su base con los cuales se incrementa la resistencia al deslizamiento. (Figura 59)

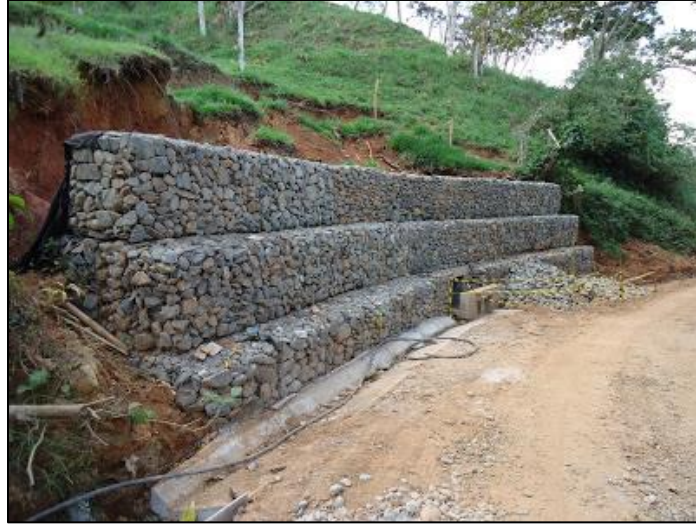
Figura 64 Muro en gaviones (INGENIERIA, 2015)

Son cajones de malla de alambre galvanizado, que pueden ser hexagonales, electrosoldadas o elaboradas simple, de dimensiones aproximadas de 2 x 1 x 1 metros, los cuales son rellenos de piedra. Son fáciles de construir y se emplean piedras disponibles en el sitio lo que los hace más económicos. (Figura 64)

- Pueden presentar corrosión en suelos con pH inferior a 6 (suelos ácidos)
- Debido a su flexibilidad pueden presentarse deformaciones severas al interior del mismo que no permitirán que cumpla con su objetivo.
- Son estructuras permeables que permiten una infiltración cercana al 100% de las aguas lluvias y de escorrentía, por lo cual requieren que en la superficie de contacto entre el gavión y el suelo se coloque un geotextil no tejido y la construcción de un dren recolector en la cimentación del muro.

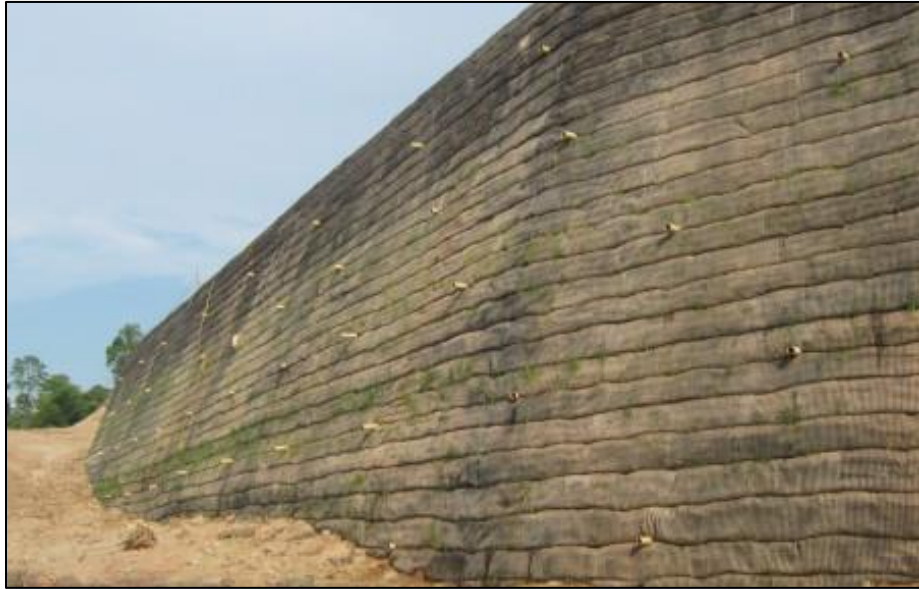
Figura 69 Muro en tierra armada Santander, Colombia (GEOMATRIX, s.f.)

Este tipo de estructuras consisten en un relleno de suelos granulares con láminas de refuerzo metálicas o plásticas, las cuales son colocadas en capas durante el proceso de compactación de un terraplén con taludes de pendiente pronunciada (Figura 69). Estos refuerzos pueden ser construidos con materiales que permitan desarrollar tensión y la fricción entre el suelo y el elemento. (Figuras 70 y 71)

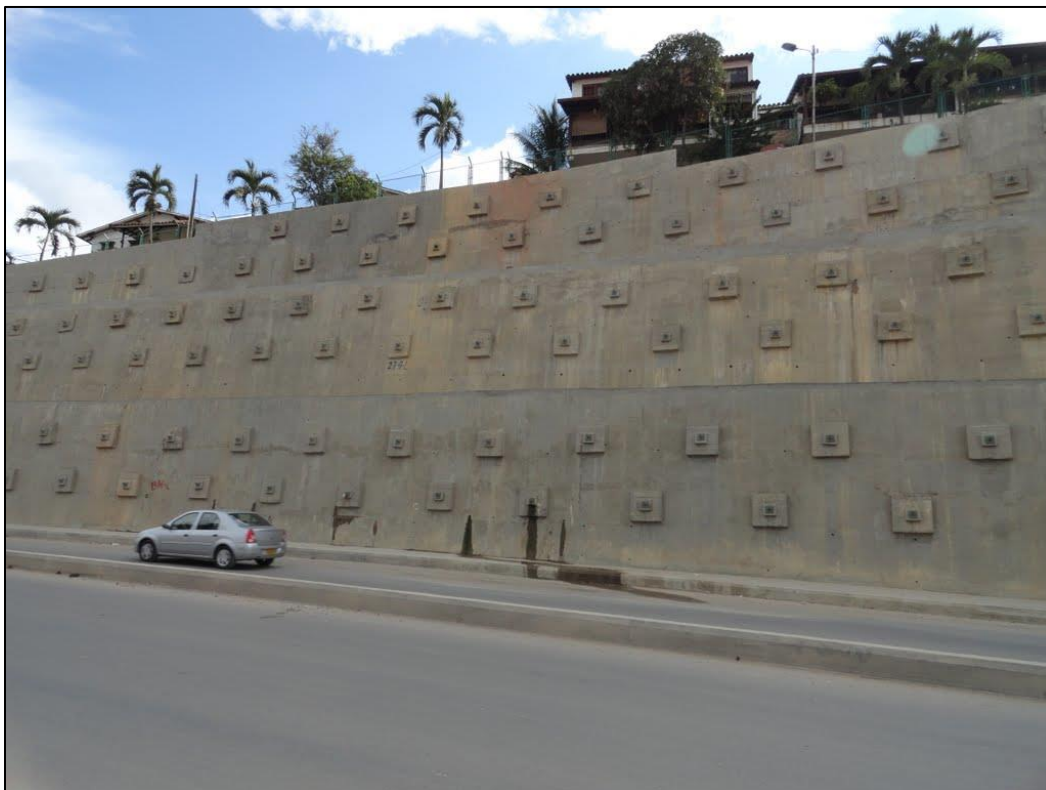
Figura 72 Muro anclado Girón, Santander, Colombia (Ardila, 2.011)

Este tipo de estructuras pueden ser usadas para prevenir el desprendimiento de bloques de roca en la cresta de un talud, instalar mallas de alambre galvanizado ancladas para evitar el desprendimiento de bloques de roca o material, impedir el deslizamiento de una zona suelta, entre otros. (Figura 72)

Los muros anclados incluyen pernos metálicos que ayudan a sostener los bloques de roca o suelo en situación de inestabilidad, reduciendo la relajación o desprendimiento de los mismos. Este tipo de medidas es recomendable realizarlas previo a la excavación o desestabilización del terreno.

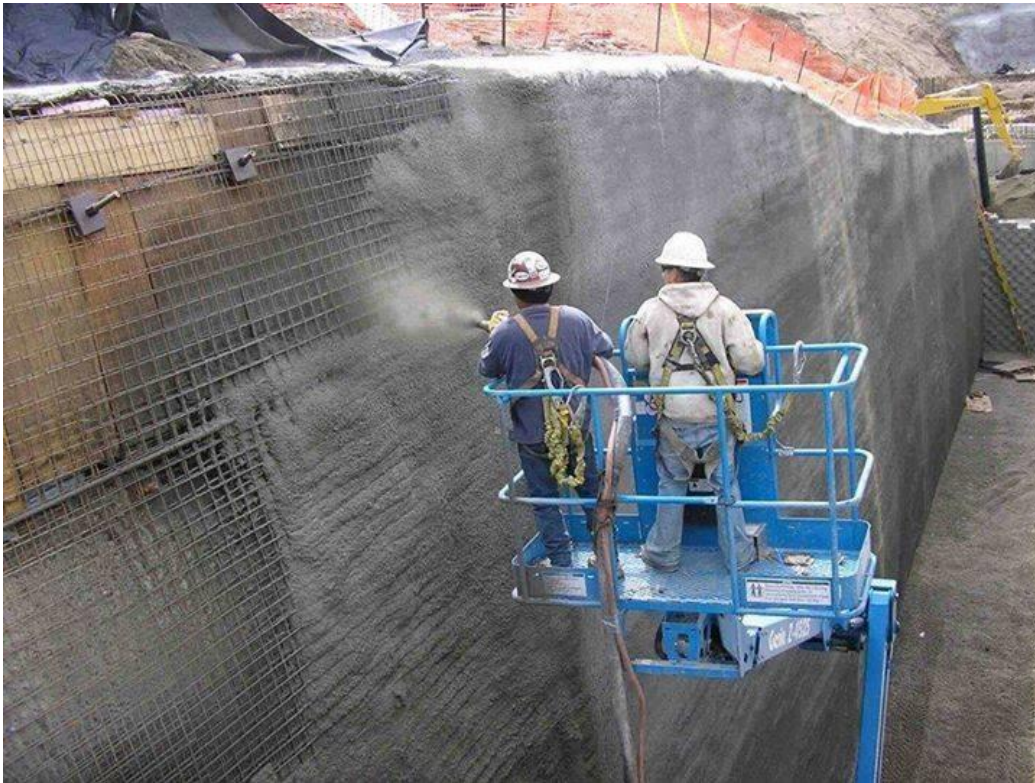
Figura 73 Muro con anclajes no tensados mediante el uso de la técnica soil nailing (Yepes Piqueras, 2.014)

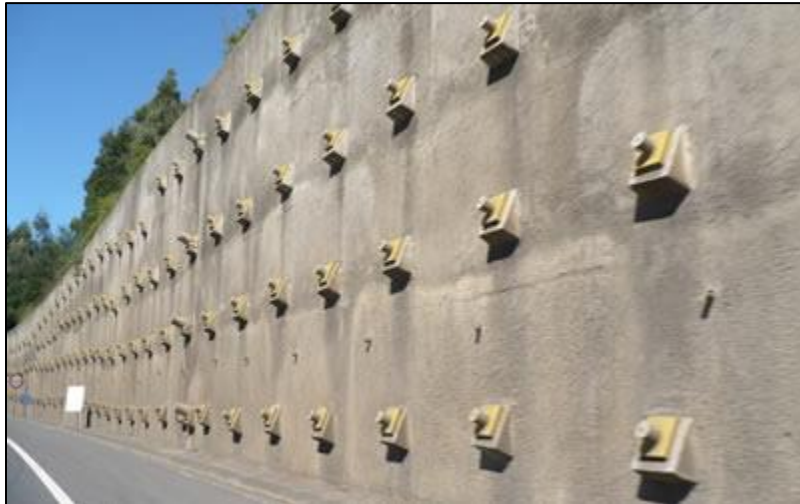
Figura 74 Muros con anclajes tensados (NACIONAL DE PERFORACIONES SAS, s.f.)

Estos anclajes deben instalarse con un ángulo tal que una fuerza resistente al movimiento del terreno, es decir un ángulo menor que a la normal a la superficie de falla.

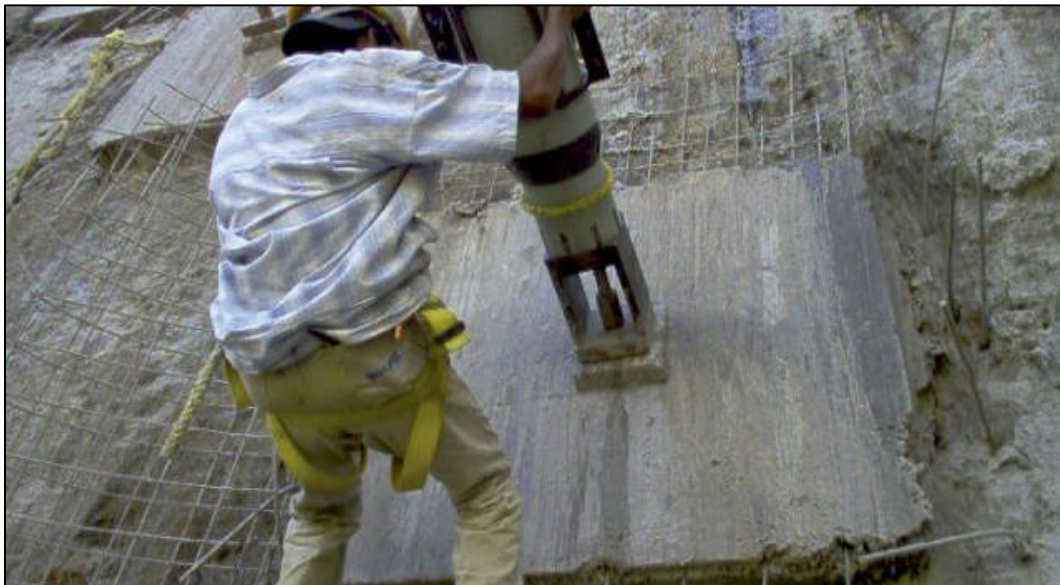
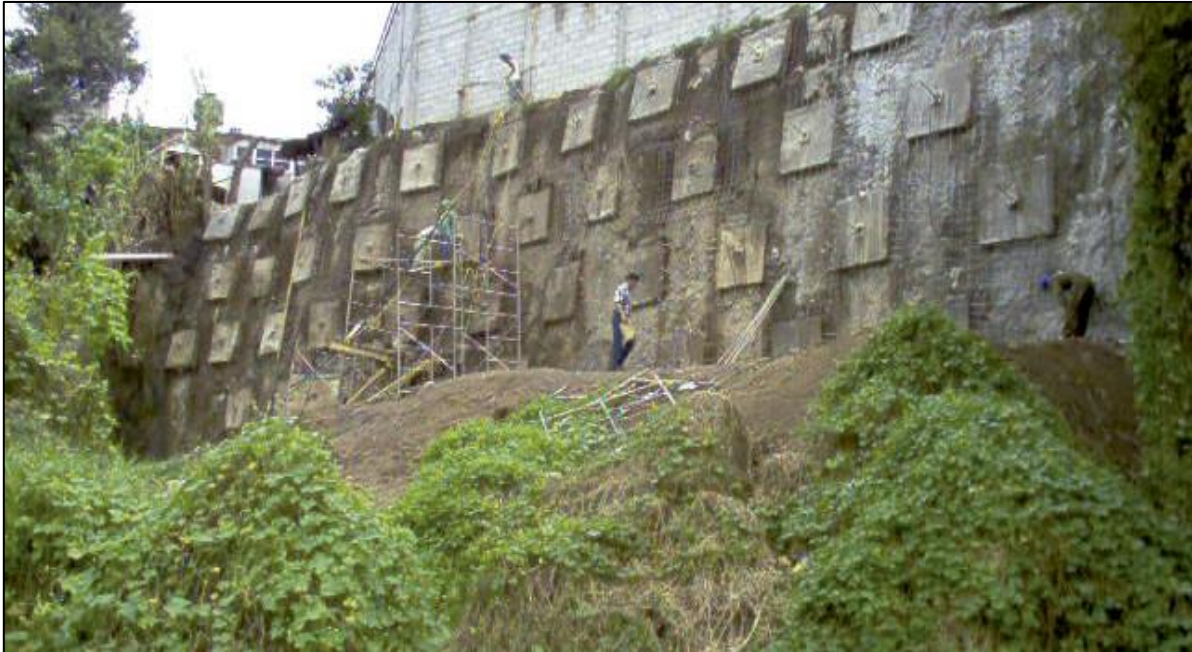
lámina o platina metálica sobre el terreno en la cabeza exterior del anclaje para fijarlo y permitir su tensado desde la parte exterior del muro mediante gatos. Estos anclajes generan unas fuerzas de compresión en el terreno que aumentan la fricción y reducen las fuerzas desestabilizantes. (Figuras 74 a 76)

Figura 75 Muro anclado en la barranca de Xonacantepec, Puebla. Proceso de tensado (TECSA, s.f.)

Figura 76 Muro anclado en la barranca de Xonacantepec, Puebla. Proceso de tensado (TECSA, s.f.)

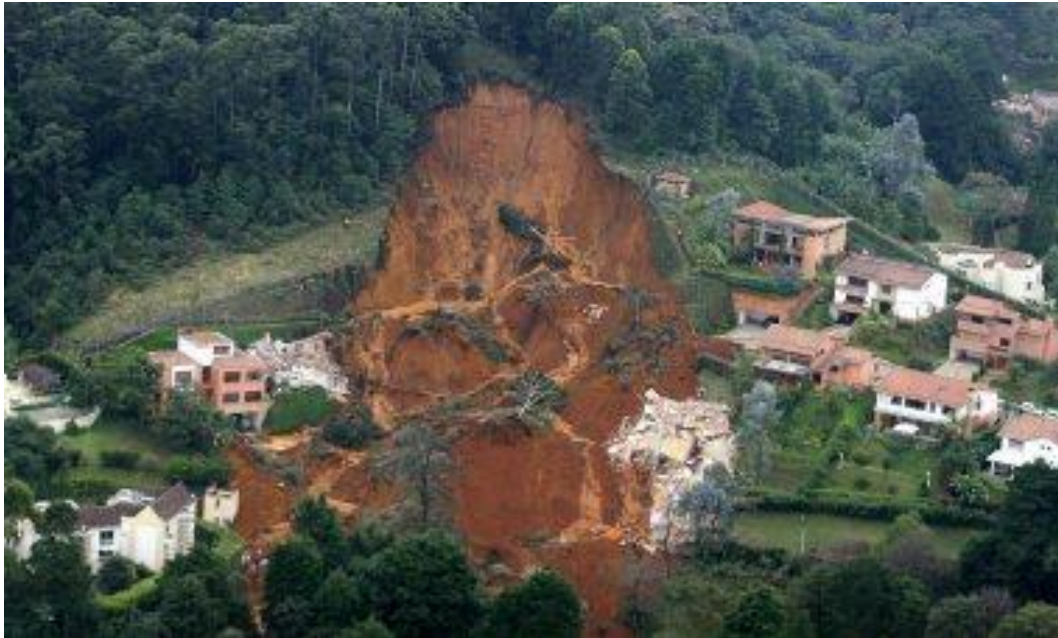
Figura 77 Escarpe del deslizamiento (LOPEZ, 2008)

El deslizamiento ocurrió en la región suroccidental del municipio de Medellín-Colombia. Durante el día 16 de noviembre de 2008, a las 6 a.m. se presentó un movimiento de masa de tipo rotacional con un volumen aproximado de 45.000 m³, el cual destruyó totalmente 6 viviendas que quedaron sepultadas, causando la muerte de (12) personas. El evento se produjo durante una época de alta pluviosidad, la cual fue calificada como la más crítica de los últimos sesenta años.

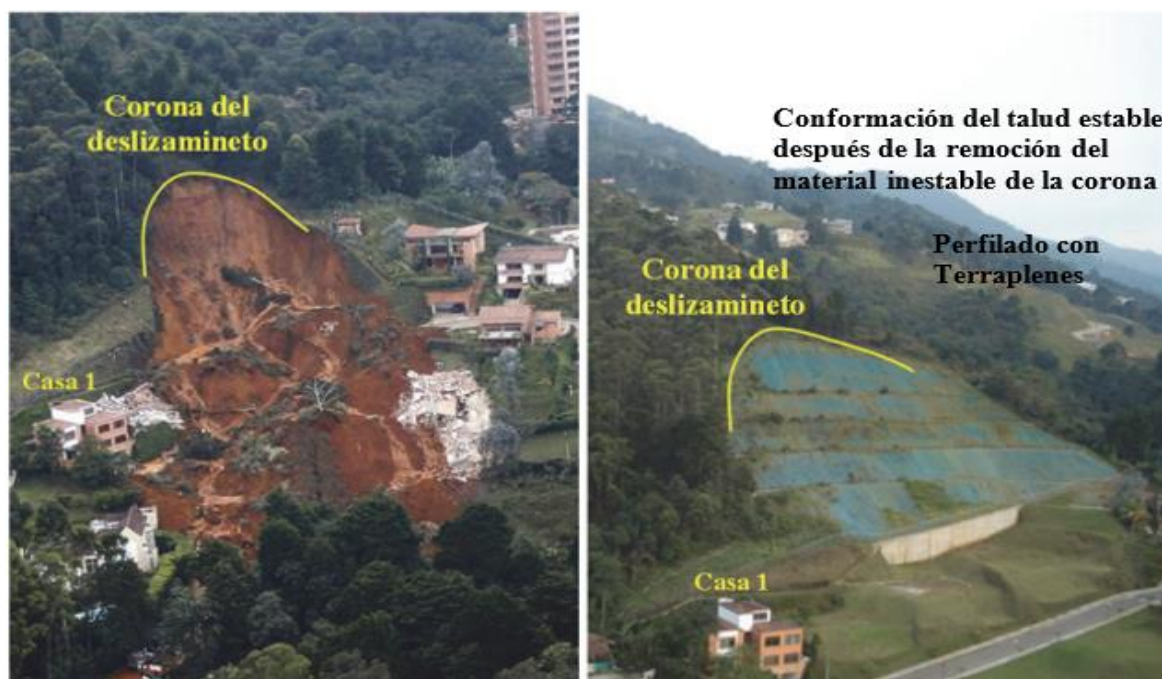
Figura 81 Paralelo general antes y después de ejecutar las obras de estabilización (medidas estructurales) para la mitigación del riesgo por deslizamiento (LOPEZ, 2008)

- El primer paso fue realizar la elusión de la amenaza por medio de la remoción parcial de materiales inestables. En este caso la remoción de materiales de la corona del talud para formar un talud estable. Esta medida permitió un equilibrio de fuerzas para mejorar la estabilidad del talud.
- Se perfiló con terraplenes la montaña que amenazaba con seguirse deslizando, con el apoyo de colchones de drenaje, ya que la función de estos es permeabilizar el terreno por medio de geotextiles gruesos.

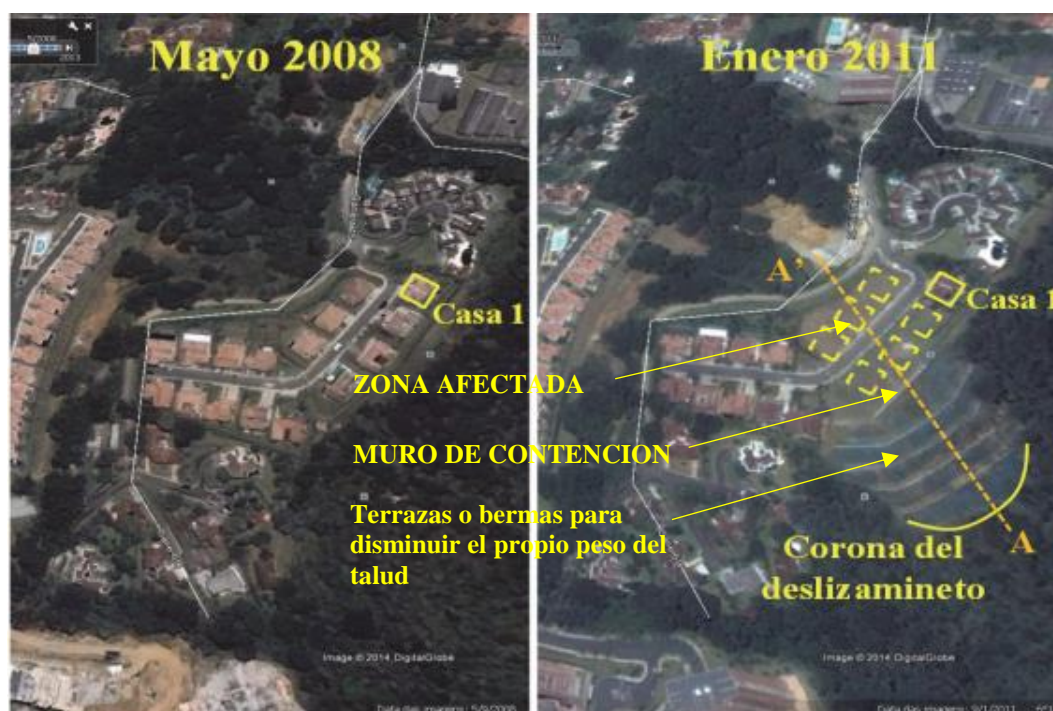
Figura 82 Localización en planta de las medidas estructurales implementadas para la mitigación del riesgo por deslizamiento después de la tragedia (LOPEZ, 2008)

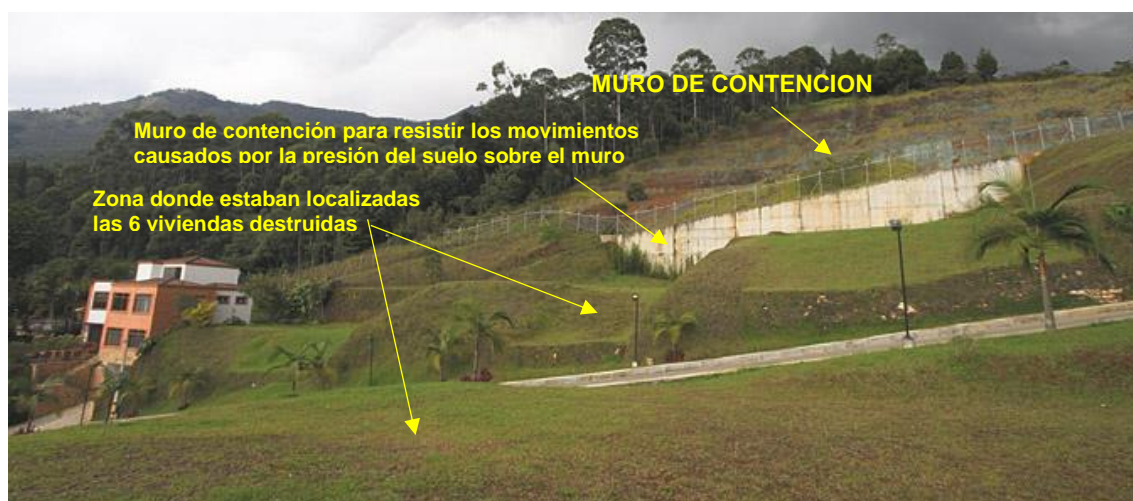
Figura 84 Se observa el trabajo materializado que perfila cada espacio del terreno finalizando con el muro de contención y demás cortes. (vivirenel poblado, 2012)

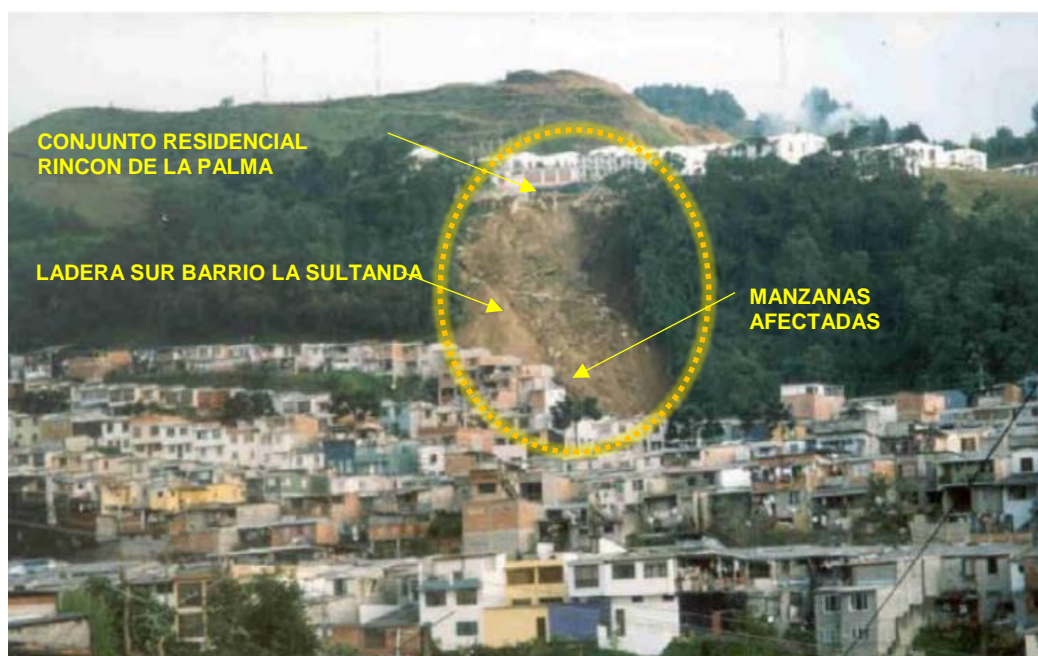
Figura 85 Escarpe del deslizamiento (Procolombia, 2014)

El barrio La Sultana está localizado al oriente de la ciudad de Manizales, en cuyo lugar se presentó uno de los deslizamientos más catastróficos ocurridos en toda la historia de la ciudad de Manizales, El Jueves 4 de diciembre de 2003, entre las 12 y las 12: 30 p.m. se manifestó un deslizamiento tipo traslacional en una zona que no era considerada crítica, alcanzando una longitud de recorrido de 120 metros con 15.000 m³. Dicho proceso de inestabilidad, afectó áreas del conjunto residencial Rincón de La Palma ubicado en la corona del talud y dos manzanas del barrio La Sultana, ocasionando la muerte de 16 personas; 6 casas completamente destruidas; 8 casas afectadas severamente; 2 casas afectadas moderadamente; y, finalmente, la destrucción de las obras de estabilidad en proceso de construcción en la corona del talud.

- Lo suelos que fallaron estaban compuestos por rellenos de ladera y de cauce, suelos orgánicos y cenizas volcánicas.
- El sector carecía de captación de aguas lluvias o residuales provocando así filtraciones.
- Aún no estaba adecuado el sitio para la urbanización Camino de La Palma. Este sitio estaba sometido a una erosión intensa ya que la quebrada localizada en el lugar fue llenada mecánicamente, dejando el lleno sin ningún tipo de protección en la parte inferior y con contacto directo del agua lluvia creando la erosión de este.
- La ladera no tenía tratamiento ingenieril

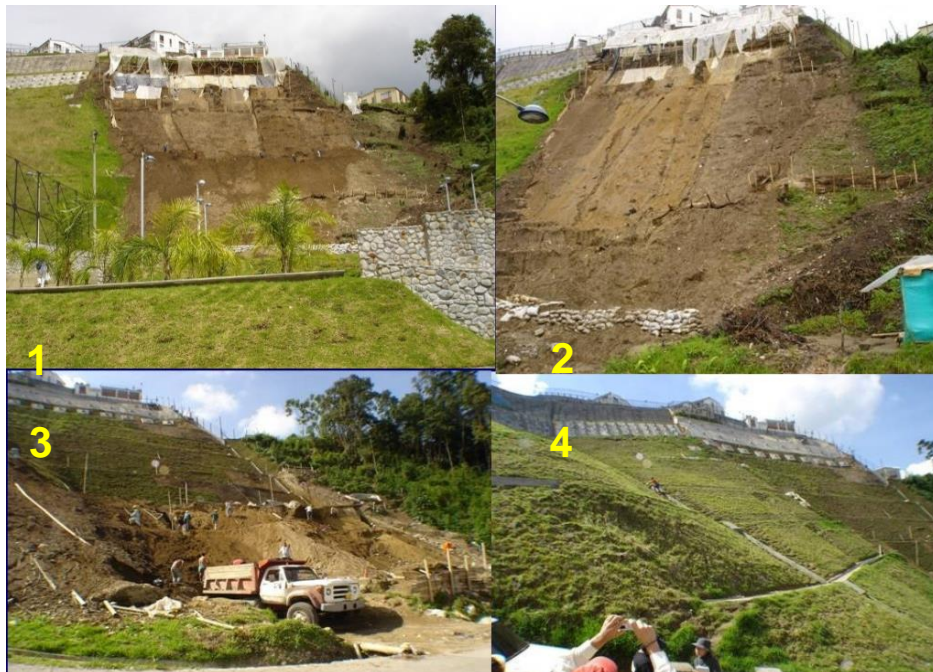
Figura 86 Secuencia de la construcción de medidas estructurales para la mitigación del riesgo por deslizamiento después de la tragedia (POSADA, 2012)

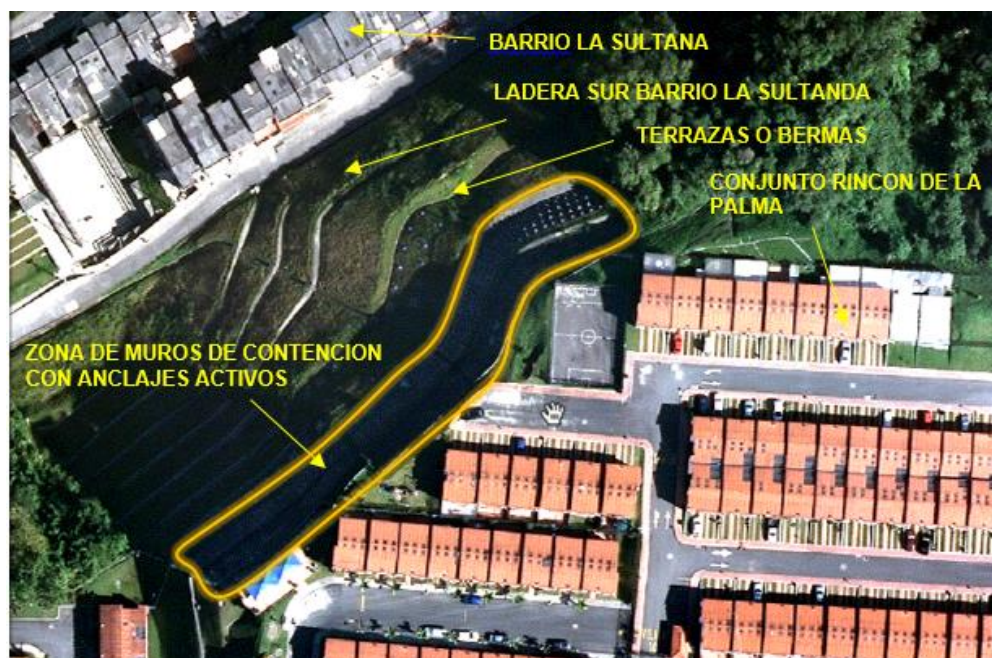
Figura 88 Localización en planta de las medidas estructurales en relación con las preexistencias (SULTANA, 2013)

- Se realizó un control del nivel de aguas freáticas mediante drenaje, manejo de las aguas de escorrentía mediante la construcción de un sistema de Canales conectores y disipadores ubicados cada 4.0 ms. aproximadamente en sentido vertical, conduciendo las aguas captadas a un canal.
- Se dio un manejo a las aguas subterráneas que entraron a hacer parte del sistema de alcantarillado.

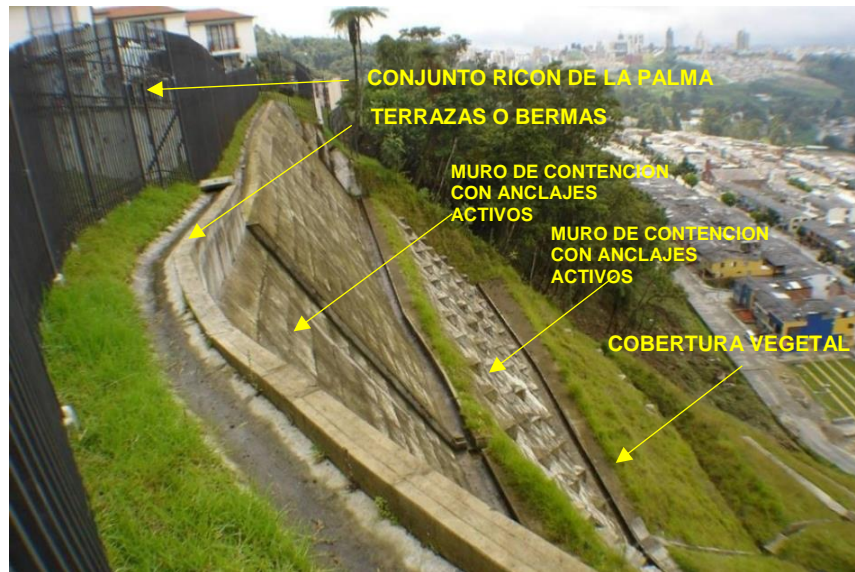
Figura 89 Se observa cómo van relacionadas medidas estructurales y cómo funcionan en conjunto (POSADA, 2012)

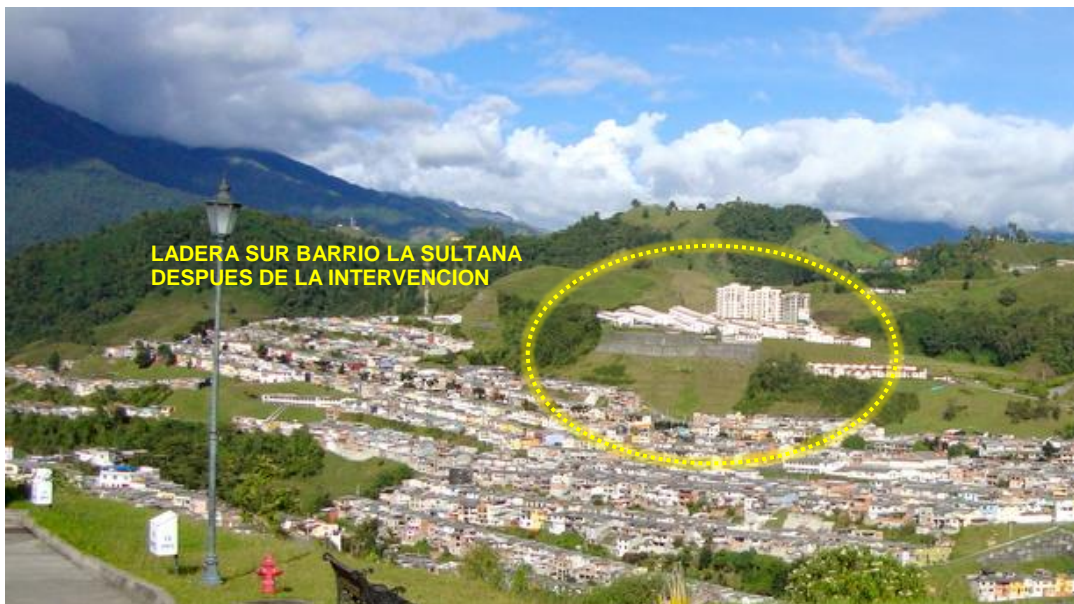
Figura 90 Panorámica de la Sultana donde se puede observar el gran tamaño de la intervención de las estabilidades (SULTANA, 2013)

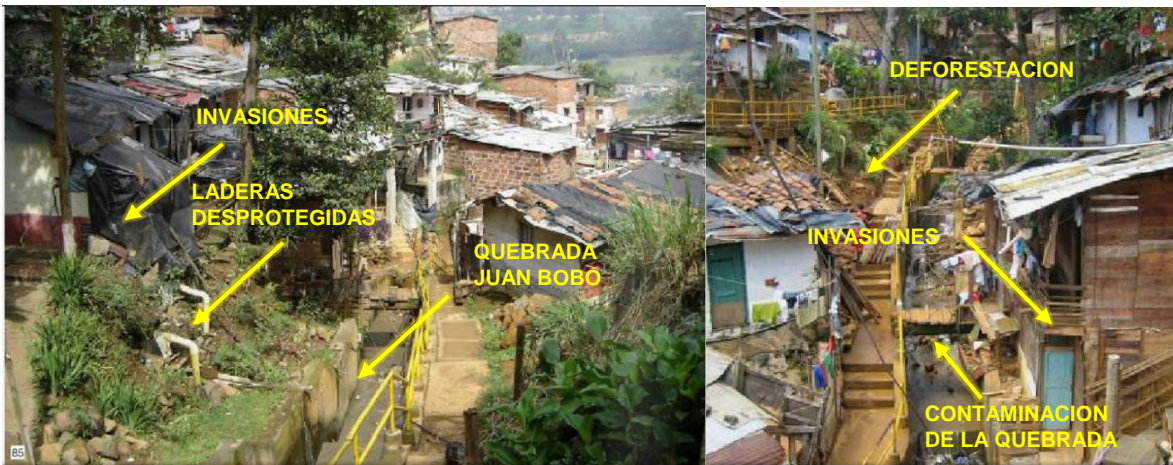
Figura 92 Estado del entorno físico aledaño de la Q. Juan Bobo (Tirado, Ing. Carlos Ignacio Uribe, s.f.)

- El 100% del Alcantarillado era de tipo informal
- Se encontraba un total de 200 ml de taludes desprotegidos de hasta 7 metros de altura.

- Las viviendas ubicadas alrededor de la quebrada conformaban un hacinamiento situado sobre suelos poco consolidados, terrenos de fuertes pendientes sometidos a la erosión.
- La deforestación de las laderas llevada a cabo al momento de implantarse las invasiones las cuales ejercen un peso adicional sobre el terreno ya inestable y propendo a la erosión por no tener filtros naturales (vegetación).

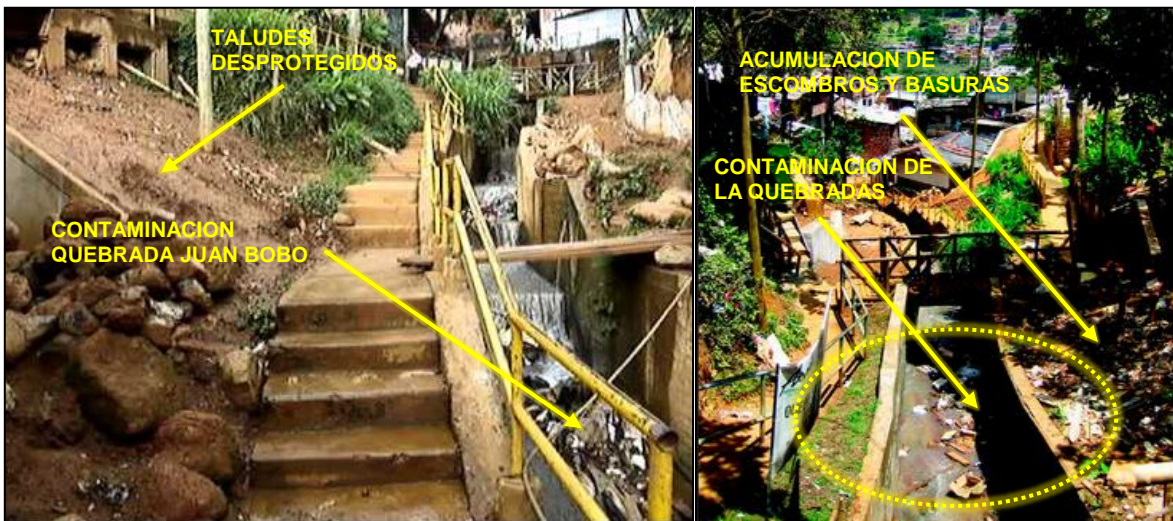
Figura 93 Entorno en alto riesgo por deslizamiento- Antes de la intervención (Tirado, Ing. Carlos Ignacio Uribe, s.f.)

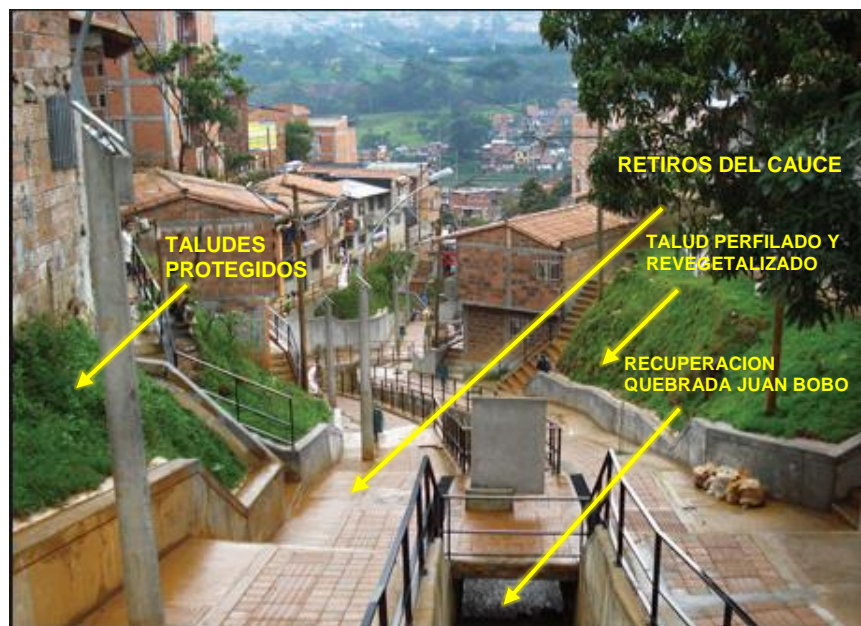
Figura 95 Mejoramiento del entorno para mitigar el riesgo por deslizamiento en las laderas sensibles de la Q. Juan Bobo (Tirado, Ing. Carlos Ignacio Uribe, s.f.)

- Se crearon 2000 m² de áreas de protección como barreras naturales a futuras invasiones, logrando una recuperación de los suelos de altas pendientes saturados por las aguas.
- Se realizó una reubicación de 113 unidades de vivienda en zonas de alto riesgo no mitigables, para proceder a la rehabilitación de partes de las laderas saturadas por el peso.
- La mitigación del riesgo y estabilización de suelo se llevó a cabo por medio de muros de contención, realizando estos una doble función: el primero para detener masas de tierra y el segundo para generar sobre este unos corredores peatonales para los habitantes de las laderas. Con un total de 1.000 ml de Muros de contención para mitigación del riesgo estructural de la vivienda y estabilización del suelo y 1.500 m² de adecuación de bordes del cauce a ejes de accesibilidad peatonal.

- Se instalaron tuberías (Drenes) perforadas a través de las masas de los suelos mediante perforaciones horizontales profundas ligeramente inclinadas

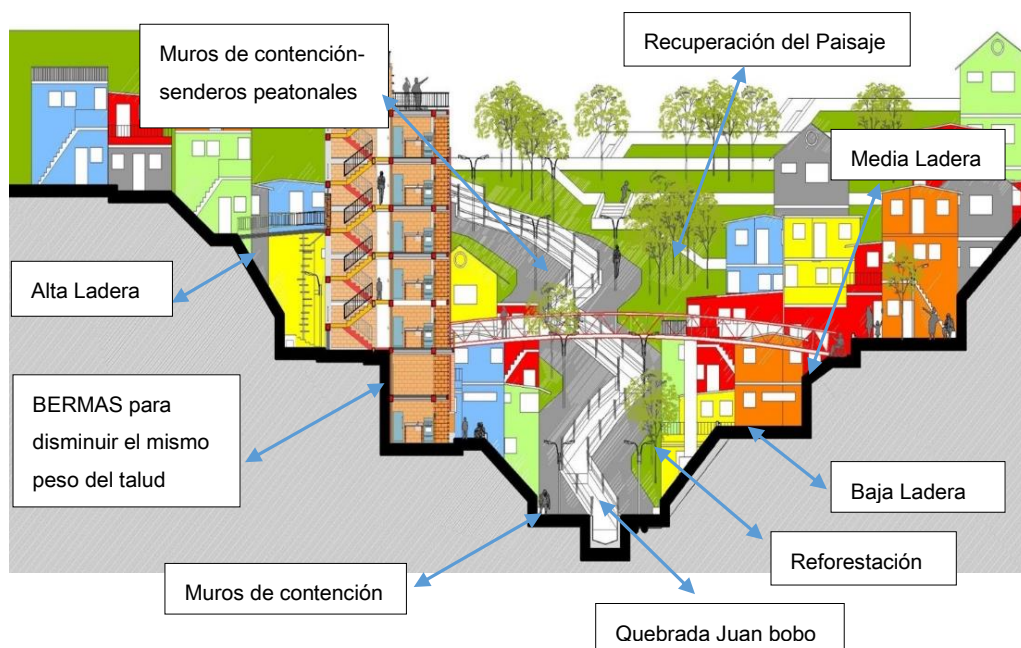
Figura 96 Perfil del entorno intervenido donde se relaciona, el paisajismo y las medidas estructurales llevadas a cabo (EDU, 2007)

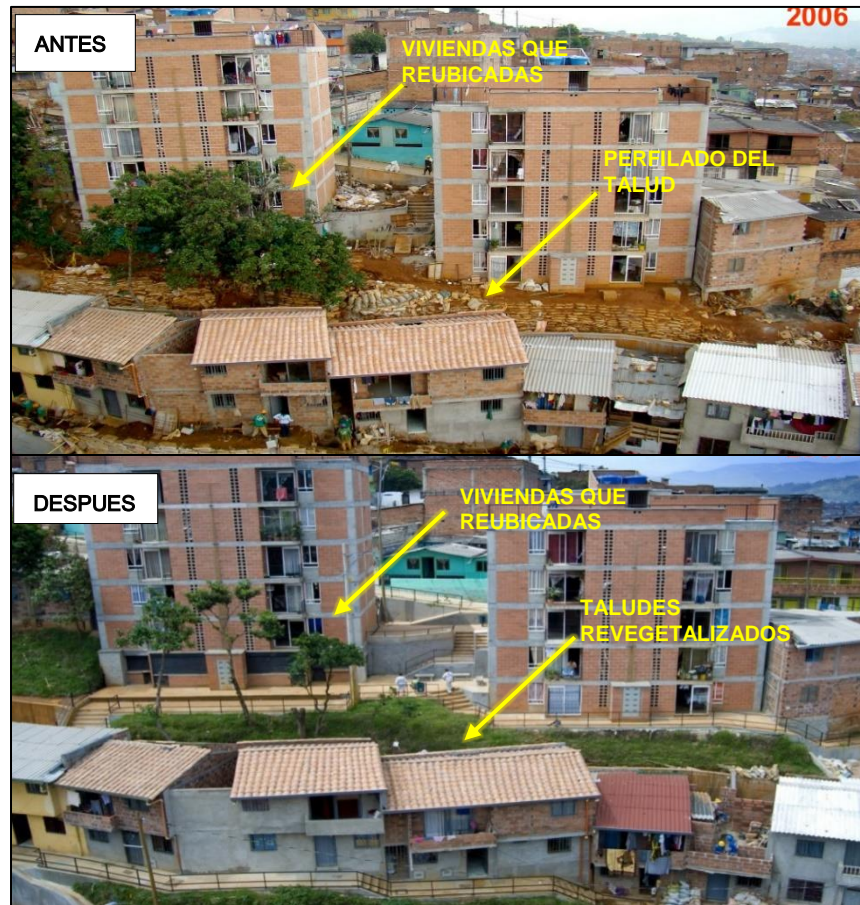
Figura 97 Estado previo a la intervención, y Finalización del Entorno intervenido por las medidas estructurales llevadas a cabo para mitigar el riesgo por deslizamiento (Tirado, Ing. Carlos Ignacio Uribe, s.f.)
