EVALUACIÓN DE LA VARIACIÓN ESPACIOTEMPORAL DE LÍNEA DE COSTA EN LOS SECTORES DE PUERTO REY Y MINUTO DE DIOS, LOCALIZADOS EN EL MUNICIPIO DE LOS CÓRDOBAS, DEPARTAMENTO DE CÓRDOBA, COLOMBIA COMO APORTE AL CONOCIMIENTO DEL RIESGO.

MONOGRAFÍA PRESENTADA PARA OPTAR EL TÍTULO DE ESPECIALISTA EN PREVENCIÓN, REDUCCIÓN Y ATENCIÓN DE DESASTRES.

UNIVERSIDAD CATÓLICA DE MANIZALES

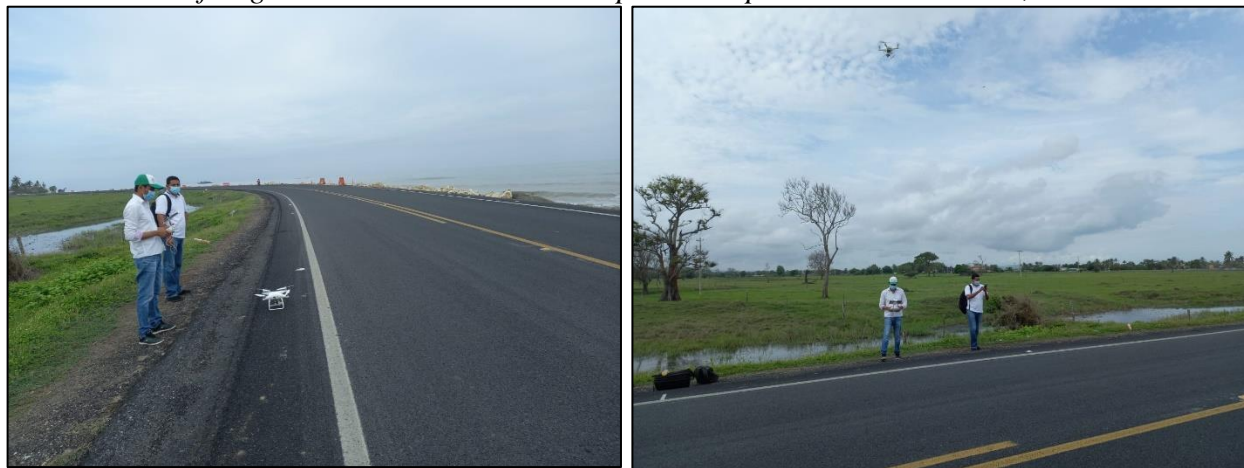
Figura 2 y Figura 3

Levantamiento fotogramétrico con Dron en campo en compañía con el CMGRD, en Los Córdoba

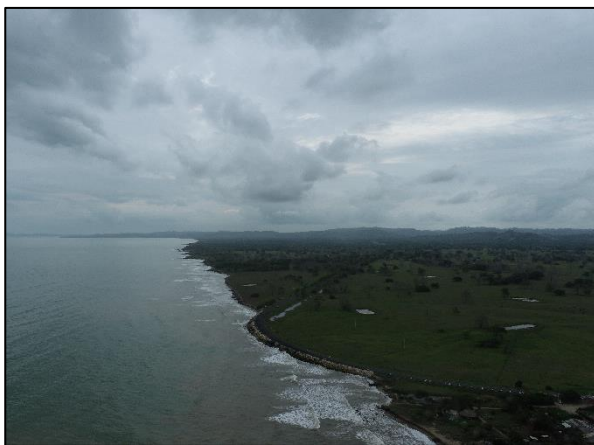
Figura 5 y Figura 6

Vista aérea panorámica de la vía a Arboletes (Antioquia)- Los Córdoba (Córdoba), la cual se encuentra expuesta a fuertes procesos erosivos, socavación y perdida de su estructura vial

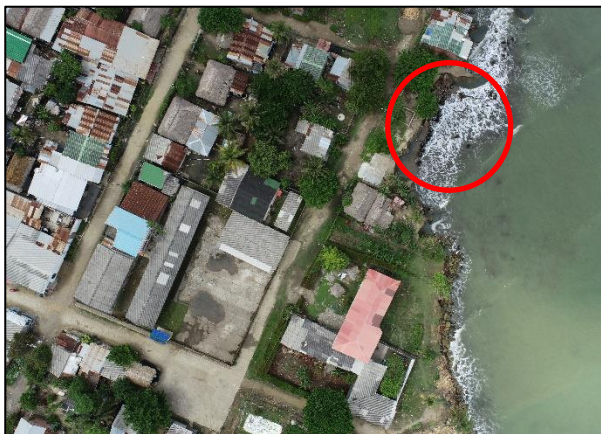
Figura 7 y Figura 8

Vista área panorámica corregimiento de Minuto de Dios, Los Córdoba, se observan viviendas expuestas ante la constante erosión y obras de control de erosión artesanales con llantas que disminuyen la fuerza de las olas contra la costa (figura 7) y el sector turístico y hotelero que ha realizado obras de mitigación para ganancia (acreción) de la costa (figura 8)

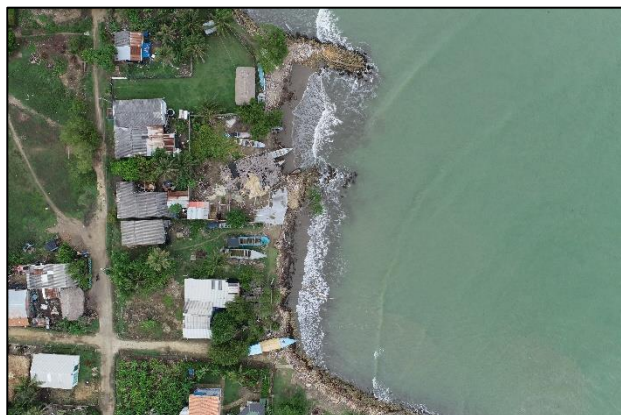
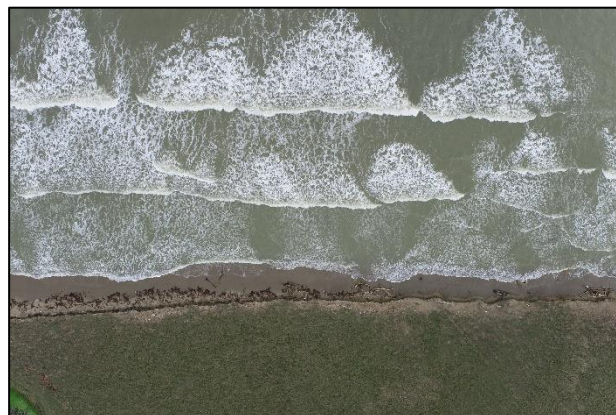
Figura 9 y Figura 10

Vista área panorámica del sector de Puerto Rey se evidencia pequeñas obras de mitigación como espolones artesanales (figura 9) y se observa la fuerza del oleaje que presenta la costa del sector (figura 10)

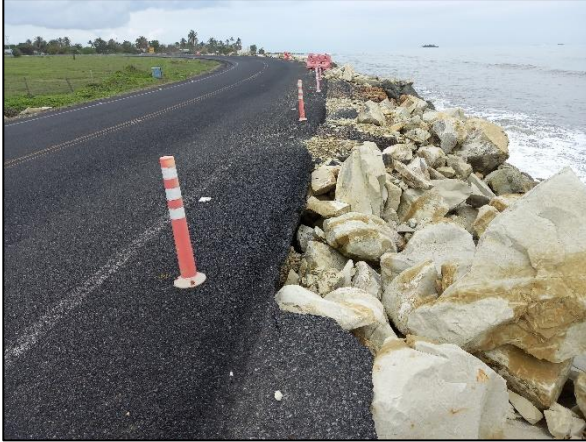
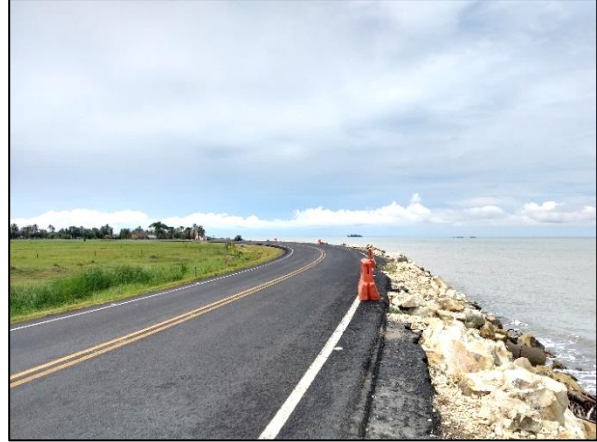
Figura 11 y Figura 12

Barrera de enrocado dispuesta sobre el talud de la vía. Se evidenciaron algunas socavaciones sobre el talud de la vía y como se puede observar, no existe distancia entre la vía y la barrera de protección, por tanto, la erosión puede afectarla.

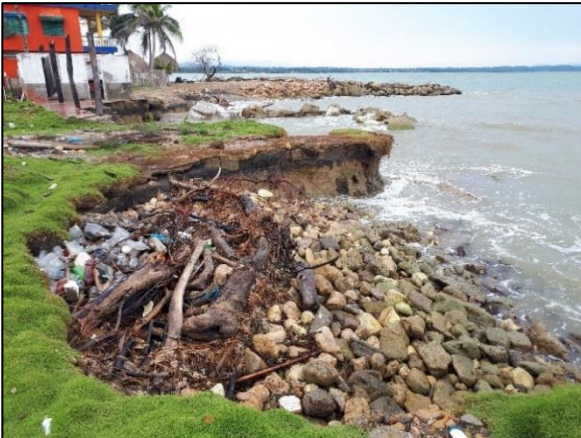
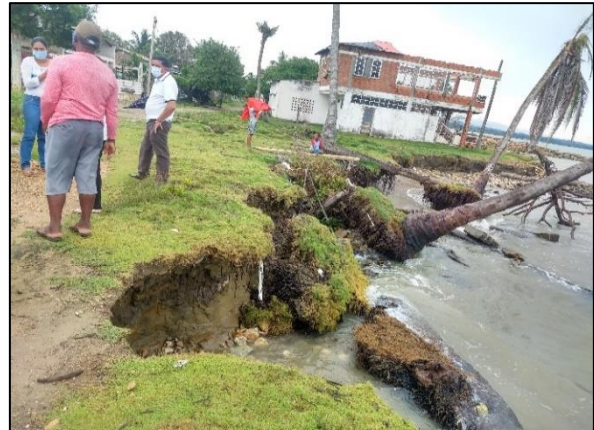
Figura 13 y Figura 14

Disposición de rocas y material vegetal para la protección del talud contra la fuerza del oleaje. Proceso erosivo en la línea de costa (figura 13). Palmeras que cedan ante la socavación y desplome de suelo, son arrastradas por la fuerza del oleaje (figura 14)

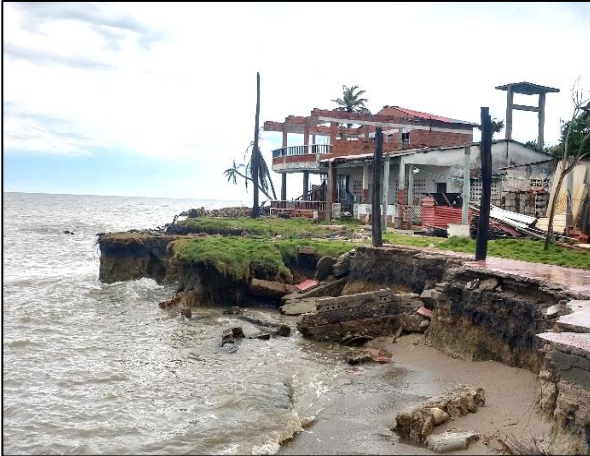
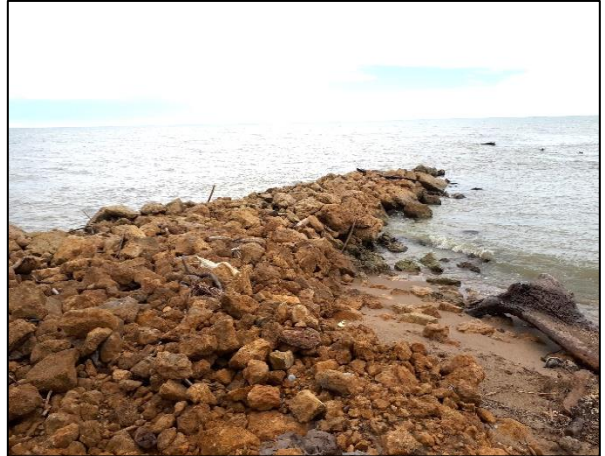
Figura 15 y Figura 16

Edificaciones abandonadas a menos de cinco (5) metros del acantilado afectadas por el proceso erosivo, desprendimiento y desplome de suelo (15). Estructuras tipo espolón, construidas artesanalmente por la comunidad, sin los estudios técnicos necesarios (16).

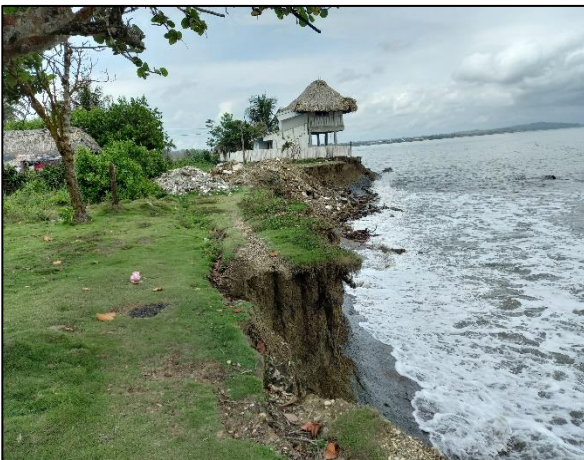
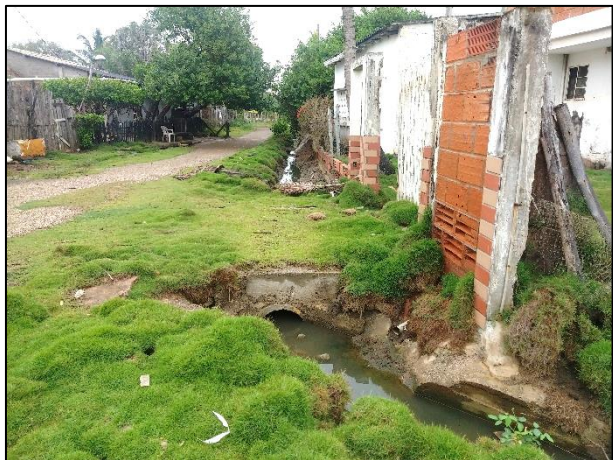
Figura 17 y Figura 18

Viviendas en riesgo de desplome, ubicadas sobre el talud del acantilado dos (2) metros de altura aprox.) afectado por la erosión (figura 17). Vertimientos de aguas residuales domésticas y escorrentía de los sectores residenciales aledaños, hacia el mar (figura 18- Sector de Puerto Rey)

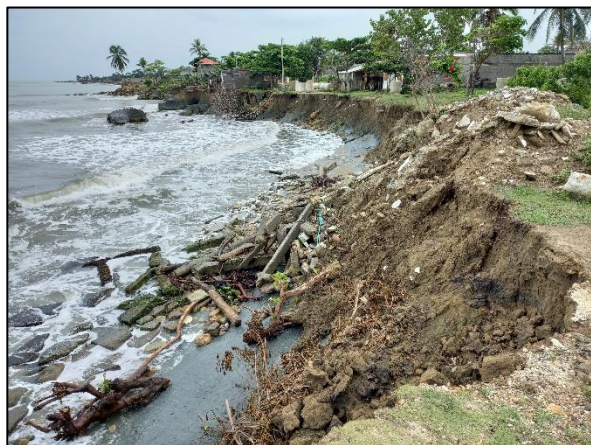
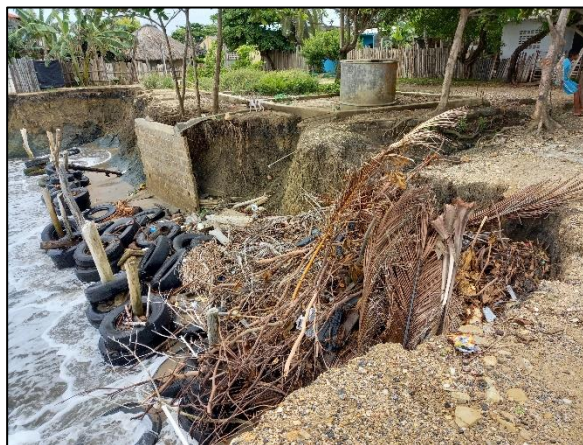
Figura 19 y Figura 20

Avance del proceso erosivo, en estos puntos el suelo es muy inestable, se observan desprendimientos del suelo y formación de acantilados de aproximadamente dos (2) metros de altura (figura 19). Obras de protección del talud con pilotes y llantas usadas, disposición inadecuada de residuos sólidos y material vegetal, utilizados para la protección del talud, viviendas a menos de cinco (5) metros del acantilado – sector Minuto de Dios (figura 20)

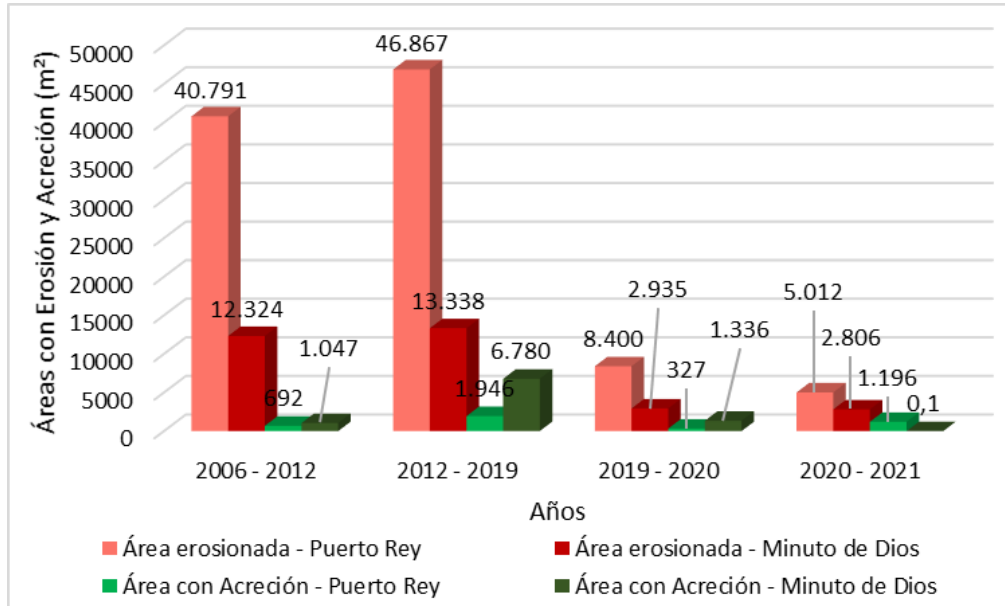
Figura 31

Áreas (m²) con erosión y acreción en los sectores Puerto Rey y Minuto de Dios.

En términos cuantitativos y haciendo referencia a las áreas que presentan erosión o acreción, tenemos que en todos los períodos (2006-2012, 2012-2019, 2019-2020, 2020-2021) el sector de Puerto Rey presenta una mayor tasa de erosión, siendo los valores más elevados: 40.791 m² y 46.867 m² en los dos primeros períodos (2006-2012, 2012-2019), y en menor cantidad de área erosionada el resto de los años. En cuanto a las áreas en acreción o ganancia estas son mínimas en comparación con las áreas erosionadas, siendo el período que mayor presenta ganancia los años 2012 a 2019 en el sector Minuto de Dios, con 6.780 m² explicándose este valor atípico por la aparición del sector turístico y construcción de espolones artesanales en el área de estudio (ver figura 31).
