**EVALUACIÓN PRELIMINAR DE LA VULNERABILIDAD EN SUS ASPECTOS FÍSICO, SOCIOCULTURAL, POLÍTICO-ADMINISTRATIVO, AMBIENTAL Y ECONÓMICO POR AMENAZA DE INUNDACIÓN DEL RÍO CAGUÁN, EN LOS SECTORES PUERTOMADERA Y BUENOS AIRES, DEL MUNICIPIO DE CARTAGENA DEL CHAIRÁ**

**Especialización en Prevención, Atención y Reducción de Desastres**

**Trabajo de grado**

**2021**

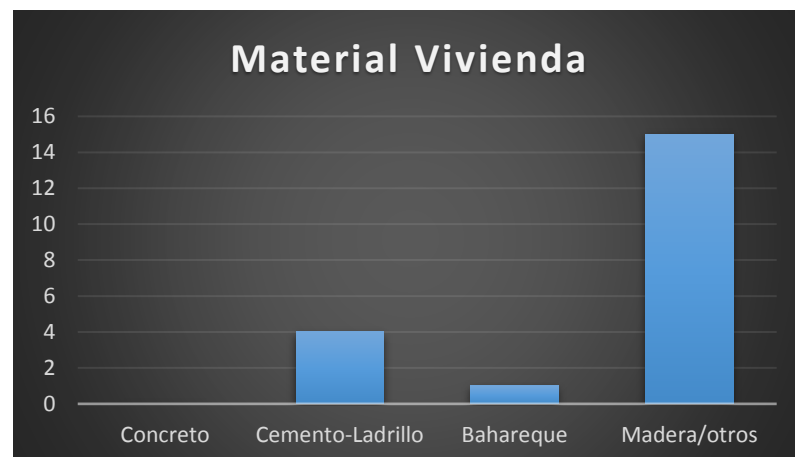
Figure 9

Se observó que el estado predominante de las estructuras es regular. Materiales como la madera con presencia de plagas, soportes desgastados por la constante humedad y la acidez del suelo rico en arcillolitas, tejas ligeramente oxidadas que indican que se cambian periódicamente. Para el caso de las estructuras de cemento y ladrillo, fue común encontrar pequeños agrietamientos en el suelo, indicador de la alta plasticidad de los cimientos, o la carencia de rellenos que estabilicen dichas estructuras.
