**ANÁLISIS DEL RIESGO POR INUNDACIÓN EN
EL RÍO TIMBIQUÍ, MUNICIPIO DE
TIMBIQUÍ CAUCA, EN EL MARCO DE LA
GESTIÓN DEL RIESGO DE DESASTRES.**

Trabajo de grado presentado como requisito para optar al título de *Ingeniero ambiental*

Modalidad de grado: *Estudio de Caso*

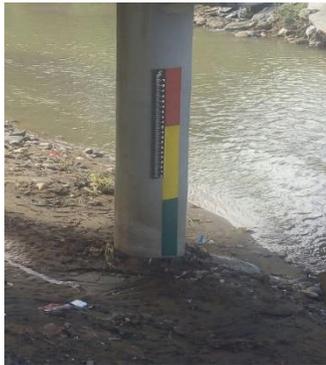
Imagen #1 Regla limnimétrica.

Regla limnimétrica: La ubicación de ésta debe ser en una fracción del cauce que permita las lecturas de los niveles del río Timbiquí, de tal forma registrar los niveles de mayor altura. Para localizar este sistema es necesario tener en cuenta una sección del río que sea lo más recta posible con paredes no erosionables, de estructura dura, y finalmente que se encuentre dividida en una escala métrica para que la persona encargada pueda realizar la lectura correctamente y si es el caso dar aviso a las autoridades.

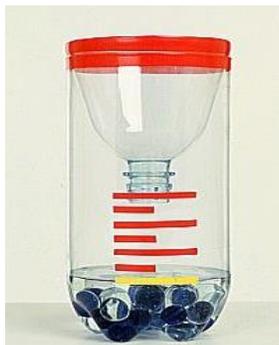
Imagen # Pluviómetro casero.

Pluviómetro: El pluviómetro es indispensable debido a las condiciones de la zona, su bajo costo y que pueden ser construidos por la comunidad lo ideal es instalar 2 pluviómetros en cada corregimiento, la lectura es directa, será el volumen de lluvia recolectado; para su localización se tienen en cuenta factores de importancia como los obstáculos que puedan interferir (casas, árboles, entre otros), la distancia a la que se

Por tal motivo, se pretenden instalar 2 en cada corregimiento, para la construcción de los pluviómetros se usará botellas recortadas de gaseosa u tubos de PVC, que se calibran con los instrumentos estándar de los servicios meteorológicos (Llano, O. y Martínez, J. 2019).
