**SOLUCIONES BASADAS EN LA NATURALEZA Y
BIOINGENIERÍA PARA LA RECUPERACIÓN DE ÁREAS
DEGRADADAS POR EROSIÓN EN EL MUNICIPIO DE SAN
VICENTE FERRER, ANTIOQUIA**

Trabajo de grado presentado como requisito para optar al título de Magister en
Cambios Globales y Riesgo de Desastres

UNIVERSIDAD CATÓLICA DE MANIZALES
FACULTAD DE INGENIERÍA Y ARQUITECTURA
MAESTRÍA EN CAMBIOS GLOBALES Y RIESGO DE DESASTRES
MANIZALES, CALDAS

2024

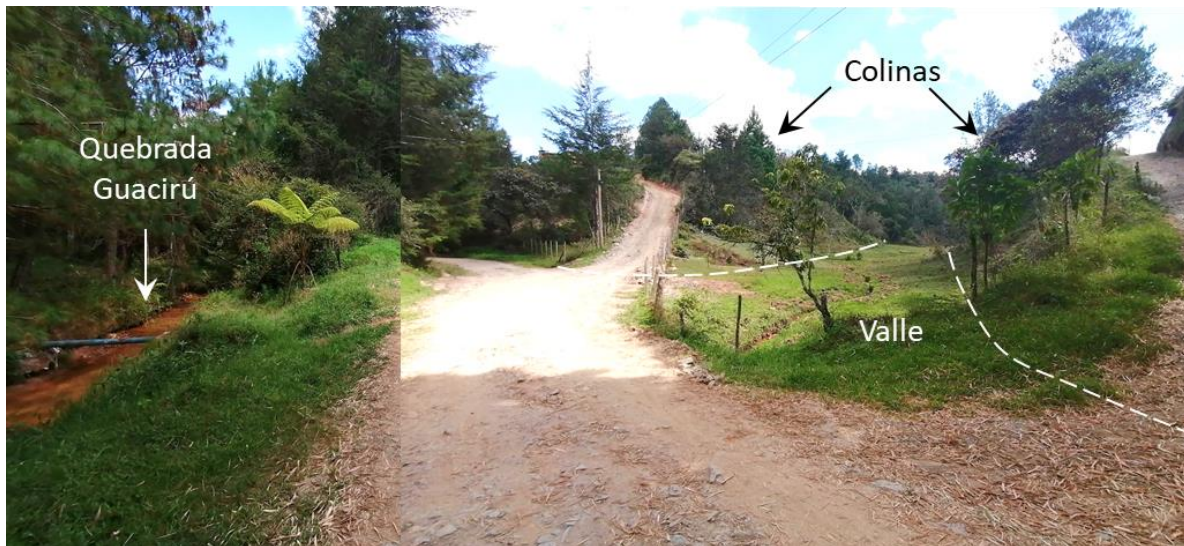
Figura 12. Geomorfología de la zona de estudio Playas Guacirú.

Una superficie de erosión se entiende como una porción del terreno que se forma a nivel del mar en ambientes tropicales de clima variado y que por procesos tectónicos, erosivos e isostáticos se localiza en su posición actual (Gallego, 2013). La superficie de erosión de Rionegro se localiza entre 2000 y 2200 msnm y se presenta moderadamente preservada donde predomina un relieve de colinas subredondeadas a alargadas modeladas en saprolito ígneo del Batolito Antioqueño, con valles intercolinarios con amplitud variable que evidencian los relieves de segundo orden que componen el paisaje actual, como el valle de la quebrada Guacirú y sus afluentes (Figura 12) donde se presenta acumulación de depósitos aluviales de diferente espesor compuestos principalmente por arenas finas a medias y pequeños lentes de gravas (Figura 13).

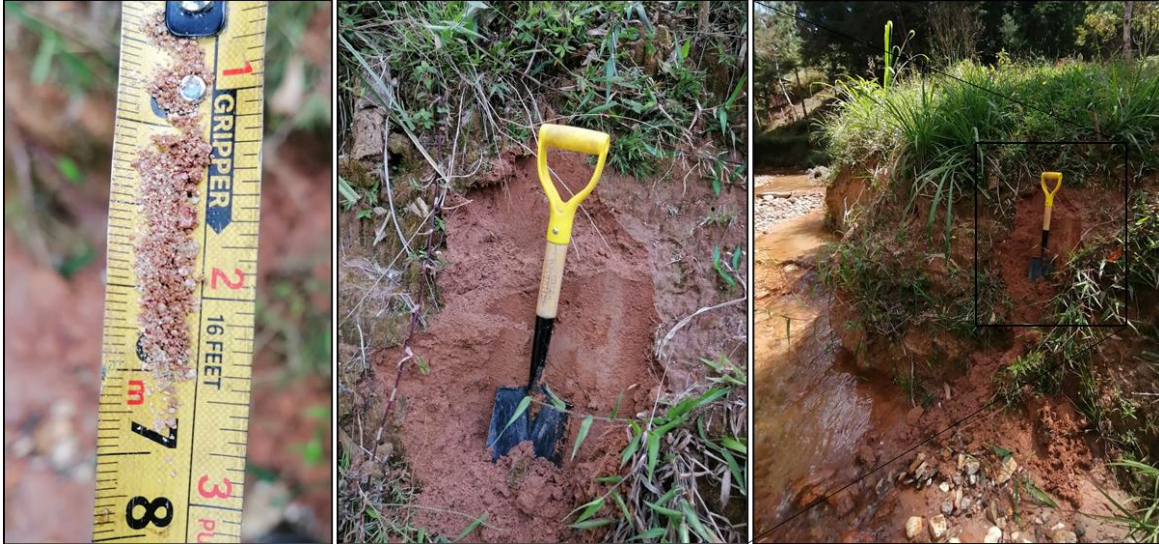
Figura 13. Depósitos aluviales de arena asociados a la quebrada Guacirú.

Los depósitos aluviales de la quebrada Guacirú, son depósitos de barras que se localizan en ambas márgenes de la quebrada, principalmente de arenas limosas a medias con algún contenido de grava, son cuarzosas con alto contenido de micas y óxidos que dan una tonalidad rojiza, con alto contenido de humedad y un nivel de plasticidad muy bajo, poco consolidadas y

fácilmente disgregable con las manos; con presencia hacia la superficie del terreno de raicillas, materia orgánica y bioturbación (Figura 13).

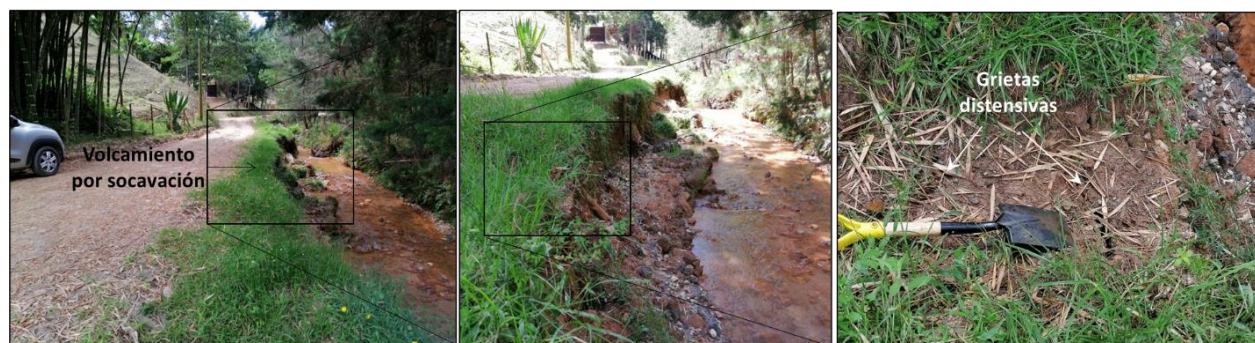
Figura 14. *Proceso de socavación de la quebrada Guacirú.*

longitud, por la erosión de la pared del canal a causa de la migración lateral del drenaje, el cual tiene una altura de 2,30 m. El suelo que compone el material superficial en esta margen es arenoso limoso, producto de los sedimentos activos de la quebrada, se presenta suelto, húmedo y con muy baja compactación, alta erodabilidad y baja cohesión facilitando los procesos de erosión en la parte inferior de la banca que a su vez genera grietas distensivas en el suelo y el colapso o volcamiento de la margen (Figura 14). Los mecanismos de erosión en las orillas pueden estar ligados a la acción de la propia corriente, asociados a la incisión del cauce o a una pérdida de cohesión de las orillas debida a su contenido de humedad (González y García, 2001 p 68).

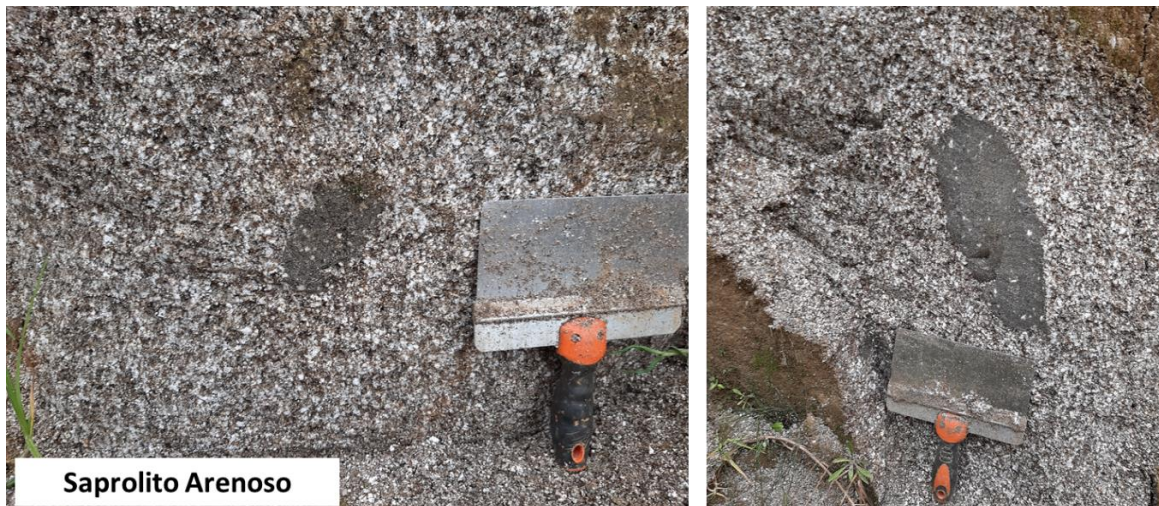
Figura 18. *Saprolito arenoso del Batolito Antioqueño en la base de la Cárcava El Carmelo.*

Un eskarpe se entiende como una discontinuidad topográfica vertical o subvertical en el terreno, alargada y más o menos continua, que puede ser producida por erosión o fallamiento, sin embargo, Gallego (2013) describe que el Escarpe de San Vicente no es lineal, sino que es un eskarpe segmentado y poco preservado que es afectado por las entrantes erosivas de las quebradas La Compañía, El Molino y Chaparral. En esta unidad en la zona de estudio, predomina un relieve de colinas subredondeadas alargadas modeladas en saprolito ígneo arenoso a limo-arenoso con un color moteado de rojo, violeta y blanco a crema del Batolito

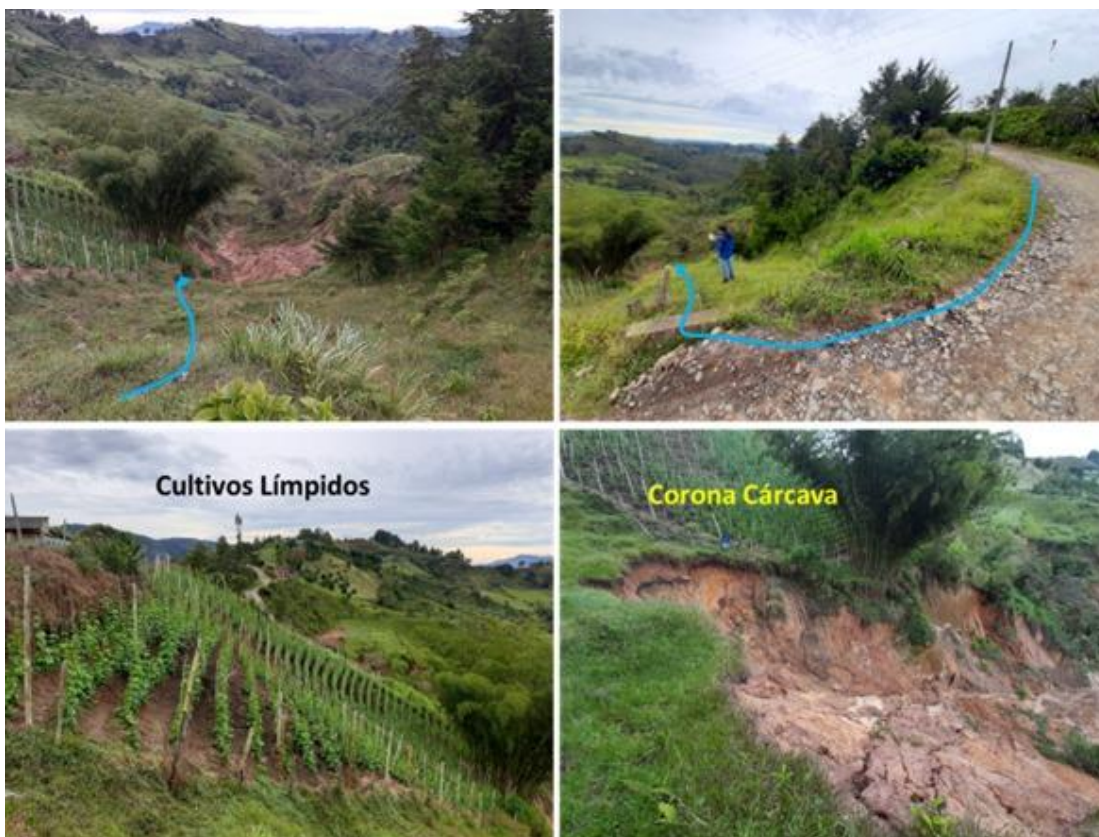
Figura 21. Factores detonantes del cárcavamiento en El Carmelo.

En general se puede determinar que el proceso de erosión acelerado que configuró el estado actual de la Cárcava El Carmelo se asocia principalmente al manejo inadecuado del agua de

escorrentía proveniente de la vía veredal, la cual llega directamente a la zona de afectación sin ningún control en la descarga ni obras de disipación de energía o de protección del suelo que sumado al uso inadecuado del suelo en zona de ladera con fuerte pendiente (Figura 21) iniciaron un proceso de erosión laminar superficial sobre una concavidad de primer orden o vaguada de escorrentía, que posteriormente fue profundizándose en surcos, hasta juntarse con las aguas subsuperficiales del nacimiento del drenaje en la parte baja generándose la ampliación de la concavidad mediante el avance remontante, generando escarpes verticales de más de 20 m de altura (Figura 22) donde se presentan deslizamientos planares afectando un área aproximadamente de 1 ha causando la pérdida de cultivos, degradación del suelo por erosión intensa que a su vez genera colmatación por transporte de sedimentos en la fuente hídrica de la parte baja y riesgo por pérdida de banca debido al avance remontante del proceso erosivo.

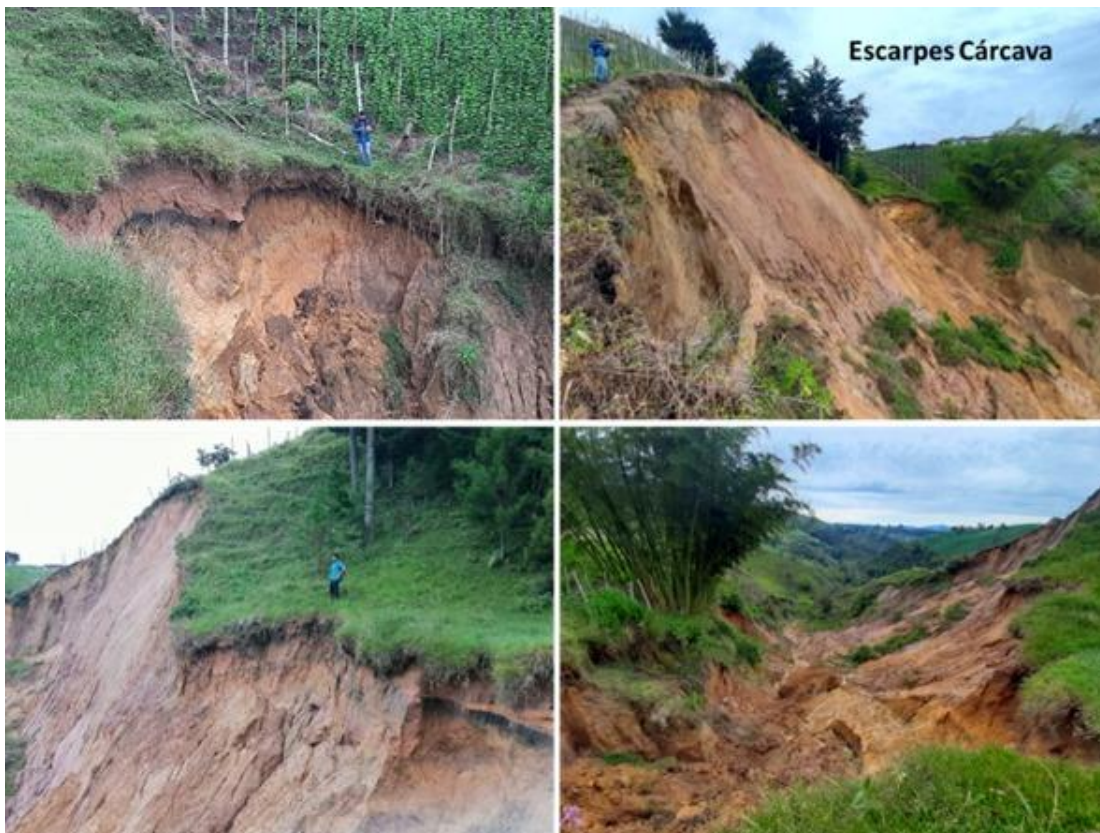
Figura 22. Escarpes verticales de la cárcava El Carmelo.

El proceso morfodinámico que afecta la zona de estudio se cataloga como un movimiento en masa complejo que involucra deslizamientos planares en la zona de escarpe, carcavamiento remontante, surcos profundos, al igual que procesos erosivos subsuperficiales y flujos de lodos y escombros. Corresponde a un proceso de gran magnitud difícil de controlar y estabilizar, en el cual se identifica distintos factores que deben empezar a ser controlados para buscar la estabilidad y la recuperación gradual del terreno.

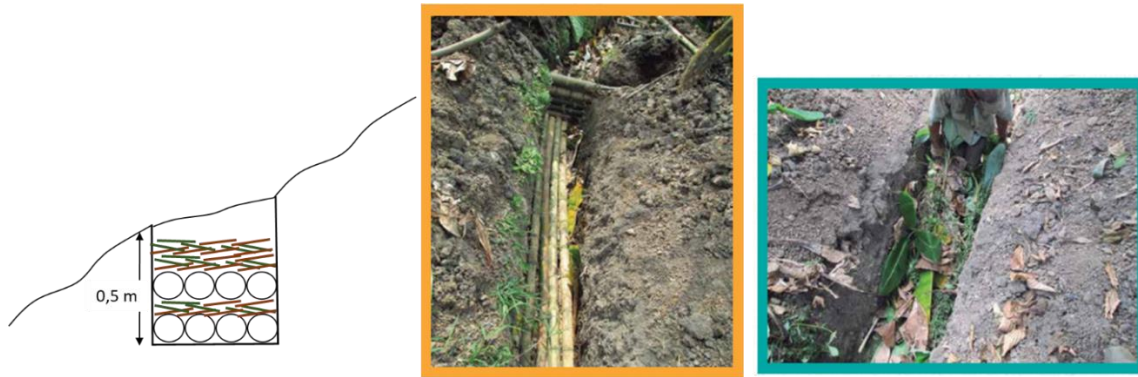
Figura 25. Esquema de biofiltro y fotos de referencia

5. Adicionalmente se deben construir biofiltros (Figura 25) en forma de espina de pescado a lo largo de las concavidades al interior de la cárcava para garantizar la evacuación del agua subsuperficial y evitar saturación en el suelo que detona los movimientos en masa. Para la construcción de los biofiltros se hace una zanja en el terreno aproximadamente de 60 a 80 cm de ancho y 50 a 100 cm de profundidad, dependiendo del nivel freático, donde se dispondrán guaduas jóvenes (menores a 2 años) acostadas en sentido de la pendiente poniéndolas en camas entre 4 y 5 guaduas, posteriormente se cubre con hojas secas y se

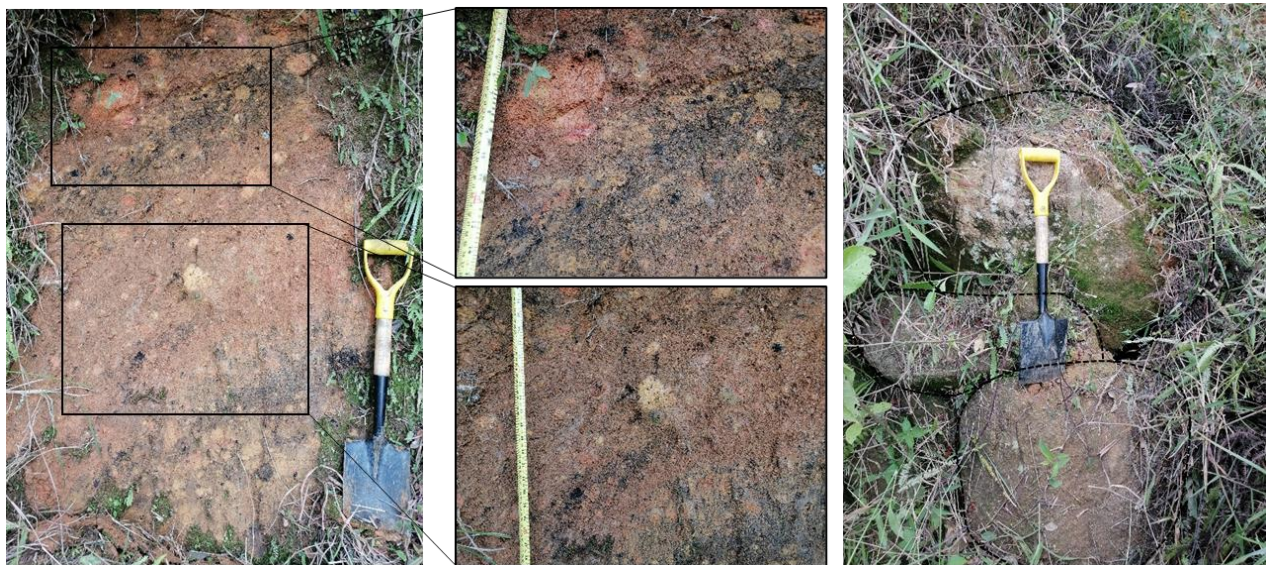
Figura 29. Depósitos de vertiente en el área del proceso erosivo de Piedra Gorda.

El punto de estudio se encuentra en el límite geomorfológico con el escarpe de San Vicente, donde predominan los procesos erosivos que evidencian el avance remontante de la erosión en la configuración del paisaje actual, por lo que es común encontrar en la base de las colinas y en los valles intercolinarios depósitos de vertiente, coluviales y mixtos con espesores variables, principalmente asociados a flujos de lodos y escombros compuestos por suelo residual

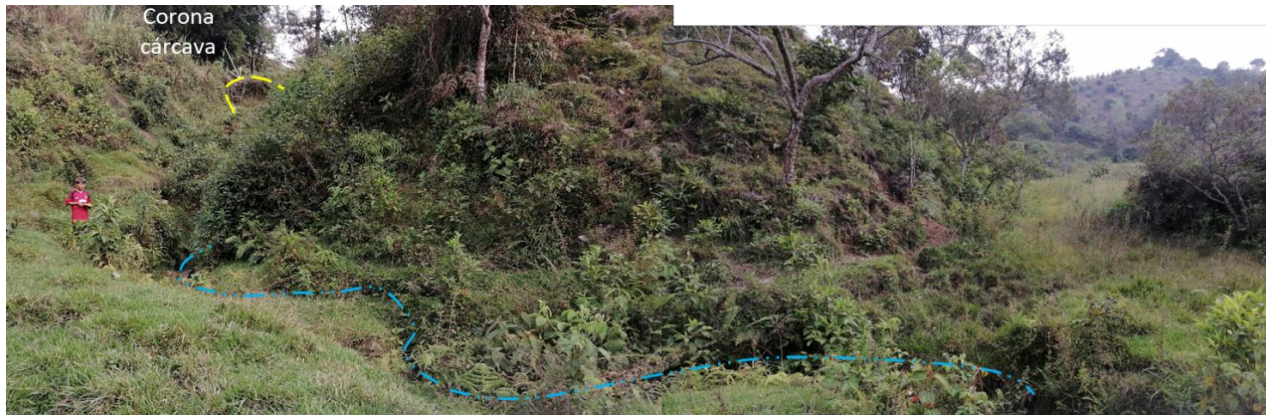
Figura 30. Características del drenaje y del valle en Piedra Gorda.

El drenaje donde se presenta el proceso erosivo de estudio es un tributario de la quebrada Piedra Gorda, cuyo valle es angosto y se encuentra en proceso de ampliación de cuenca, por lo que predominan los procesos de erosión y remoción en masa de forma remontante, evidenciando el avance del frente erosivo. El uso del suelo en el sector es de vocación agrícola y la cobertura vegetal en este punto de la cuenca se compone mayormente de rastrojo bajo y potreros (Figura 30).

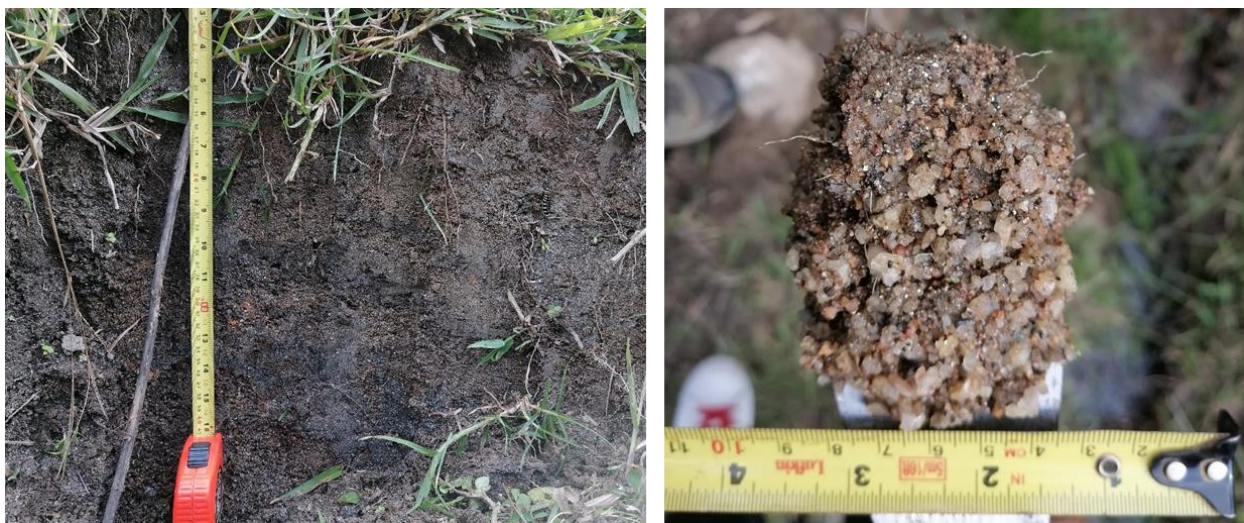
Figura 31. Depósitos aluviales en las márgenes y fondo de la quebrada en Piedra Gorda.

Los sedimentos de la fuente hídrica se componen principalmente de arenas medias a gruesas con algún contenido de grava, son cuarzosas con alto contenido de materia orgánica, principalmente en las márgenes del drenaje y en menor proporción presentan micas y óxidos. En general tiene una tonalidad grisácea a negra dependiendo del contenido de suelo orgánico, presentan un alto contenido de humedad y un nivel de plasticidad muy bajo, poco consolidadas y fácilmente disgregable con las manos; con presencia hacia la superficie del terreno de raicillas y bioturbación (Figura 31).
