Propuesta de Diseño de Espacio  
Público a Nivel de Esquema  
Básico de una Ruta Turística  
Accesible del Patrimonio  
Arquitectónico de Salamina.

**UNIVERSIDAD CATOLICA DE MANIZALES**

PROGRAMA DE ARQUITECTURA

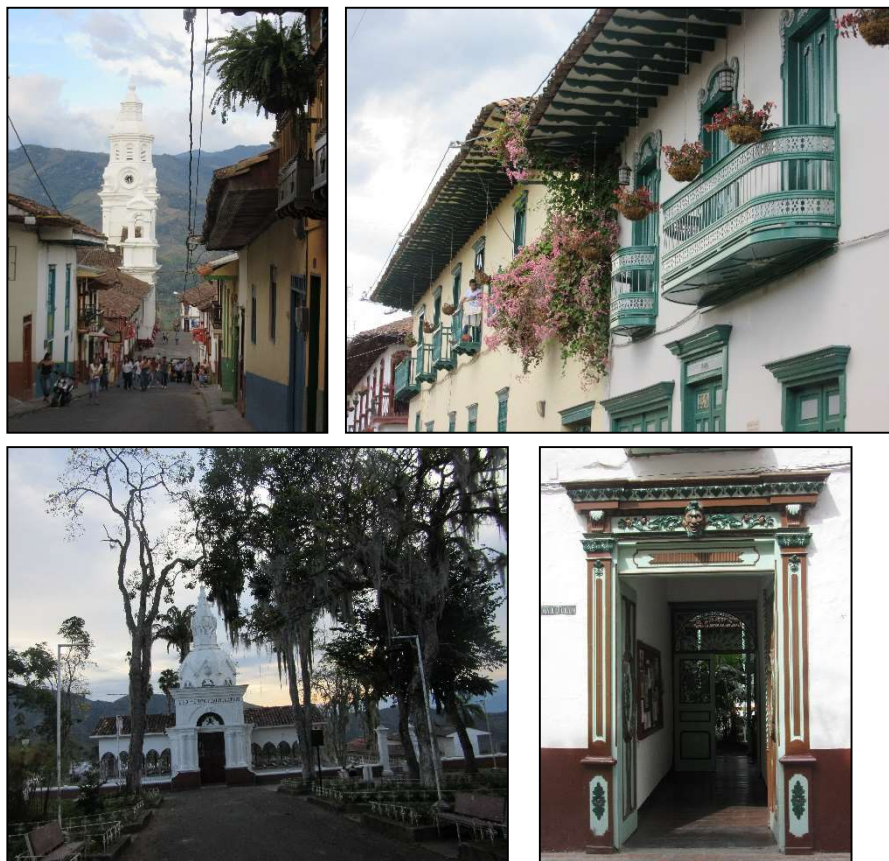
*Figuras 3 Patrimonio Arquitectónico de Salamina*

Con la salida de campo se logró evidenciar la importancia y relevancia que tiene el municipio de Salamina con relación al patrimonio como lo podemos observar en las imágenes (Figura 3 – Patrimonio Arquitectónico de Salamina), el cual no solamente se refleja en su arquitectura, sino también en el paisaje y la calidez de sus habitantes; sin embargo el municipio actualmente no cuenta con las condiciones óptimas para ser visitada por turistas, donde estos se puedan movilizar libremente sin encontrarse con algún elemento que obstaculice el paso o se deban desviar para continuar el recorrido.

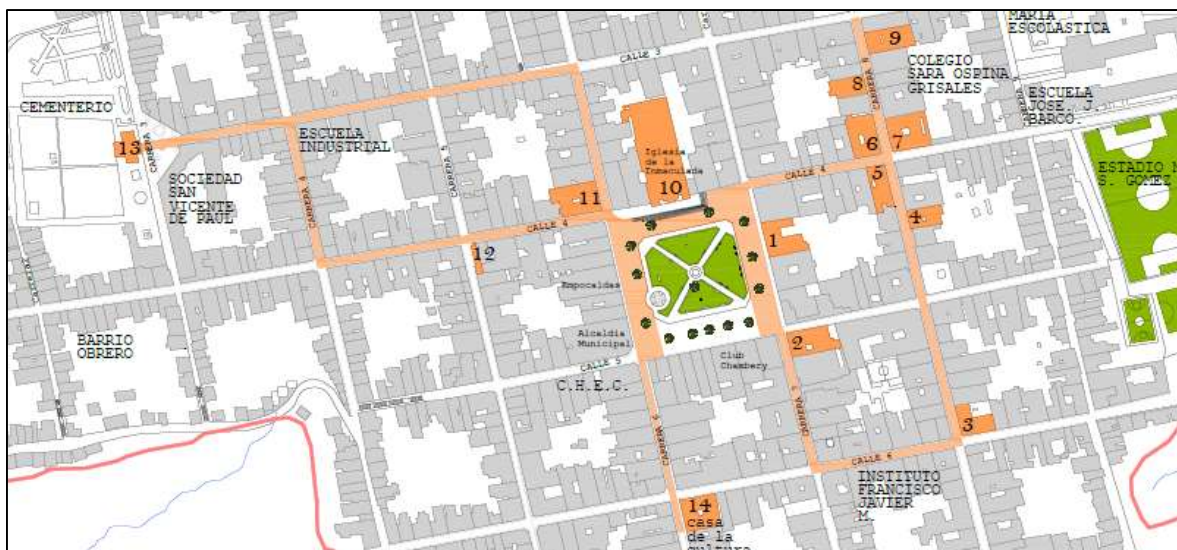
**Figuras 4** Plano definición del recorrido de la ruta.

El recorrido inicia en el parque principal (1), desplazándose hacia la carrera séptima hacia el sur, en la cual se encuentra ubicado el inmueble “Casa Pajarito” (2), continúa el recorrido hasta la calle sexta dirigiéndose hacia el costado oriente hasta la carrera octava, encontrándose con el “Mural Salamina en Retazos” (3), siguiendo el recorrido por la carrera octava con dirección hacia el Norte, se puede encontrar con los inmuebles Manuel Arias (6), Familia Toro Ceballos (7), Casa

del Presbítero (8) y Familia Arias (9), hasta la calle cuarta hacia el occidente donde se encontraran nuevamente con el parque principal y la iglesia Inmaculada Concepción (10), siguiendo en esta misma dirección se encuentra el “Museo de Antigüedades” (11), continua hasta la carrera quinta, avanza con sentido norte hasta la calle tercera y se dirige con sentido occidente hasta la carrera tercera donde se encuentra con el Cementerio de Salamina (13), el recorrido continua por la calle tercera con sentido oriente hasta llegar a la carrera cuarta, avanzando hacia la calle cuarta en dirección occidente hasta llegar al parque principal pasando por “Arte Clavos” (12), después de llegar al parque principal, finalmente el recorrido se dirige hacia la carrera sexta con sentido sur hasta llegar a la Casa de la Cultura (14) donde finaliza la Ruta.

- La carrera séptima (7ma) desde la calle cuarta (4ta) hasta la calle sexta (6ta)
- Calle sexta (6ta) desde la carrera séptima (7ma) hasta la carrera octava (8va)
- Carrera 8va desde la Calle sexta (6ta) hasta la Calle tercera (3ra)
- Calle cuarta (4ta) desde la Carrera octava (8va) hasta la Carrera cuarta (4ta)
- Carrera quinta (5ta) desde la Calle tercera (3ra) hasta la Calle cuarta (4ta)
- Carrera cuarta (4ta) desde la Calle tercera (3ra) hasta la calle cuarta (4ta).
- Calle tercera (3ra) desde la carrera quinta (5ta) hasta la carrera tercera (3era).

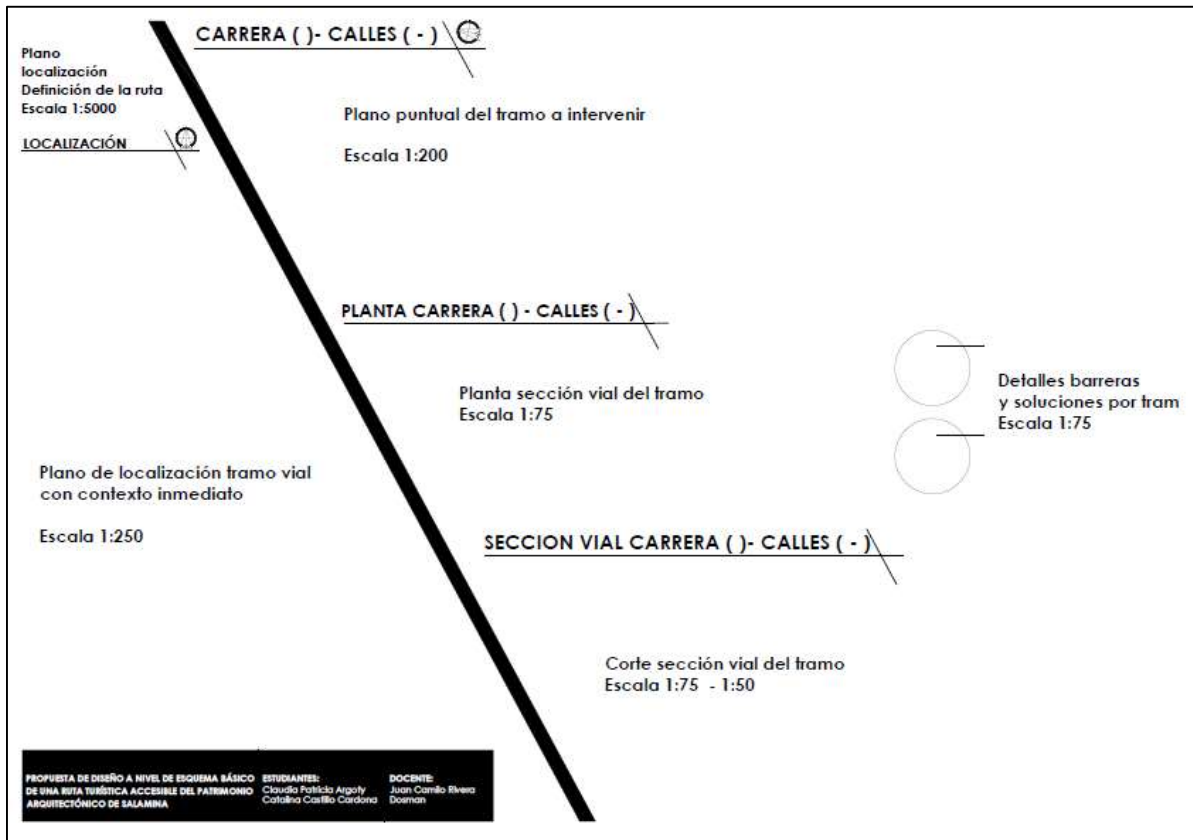
*Figuras 7 Modelo Plano - Diseño de la Ruta*

Se desarrolló un plano tipo memoria en el cual se pueda evidenciar las intervenciones que se realizaron en el recorrido de la ruta, en el plano se describen las características de cada uno de los perfiles viales que integran el itinerario de la ruta turística accesible del patrimonio arquitectónico de Salamina, en total se realizaron diez y ocho (18) perfiles viales.
