ESTUDIO DE CASO DESPLOME EDIFICIO PORTALES DE BLAS DE LEZO II

Monografía para optar el título de Especialista en Prevención, Atención y Reducción de
Desastres

Universidad Católica de Manizales
Facultad de Ingeniería y Arquitectura
Especialización en Prevención, Atención y Reducción de Desastres

2019

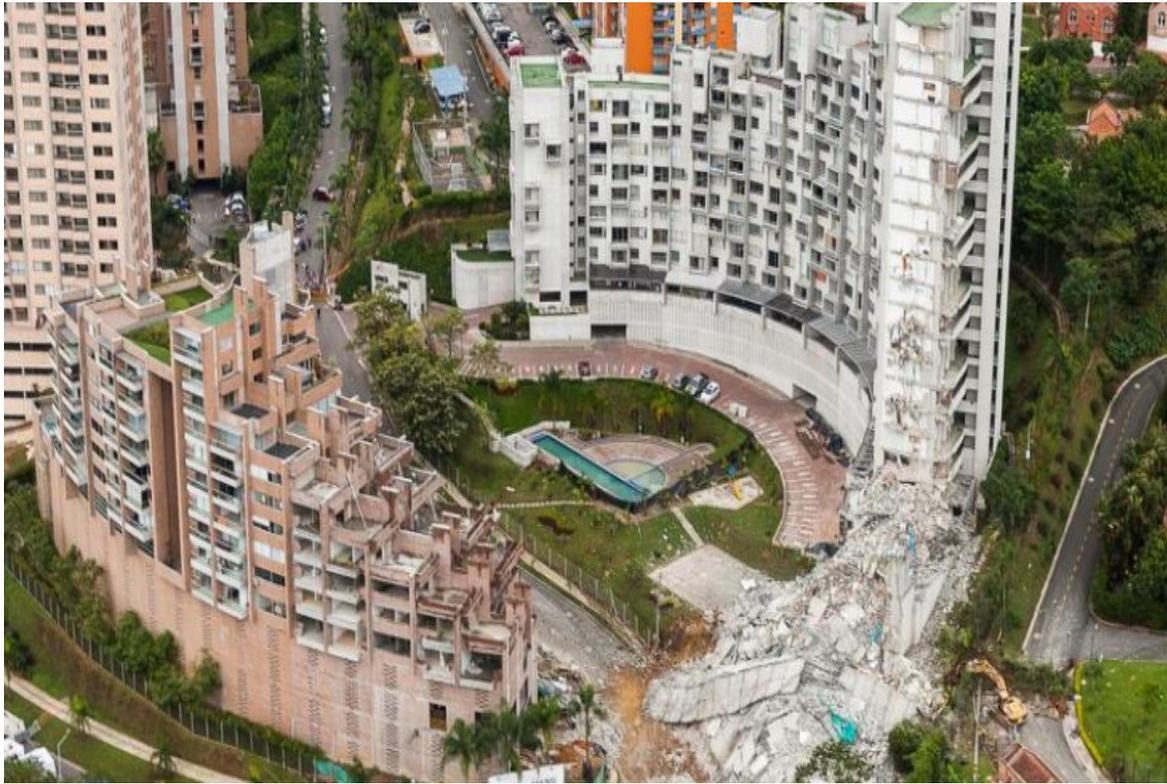
Figura 5. Fotografía desplome torre 6 Edificio SPACE.

- (...) “Los efectos de la redistribución progresiva de cargas y las altas excentricidades generadas por los asentamientos diferenciales registrados en la edificación y por la falla de la columna S3.

- Los altos niveles de esfuerzo en elementos estructurales principales como las columnas lo cual conlleva a problemas de deformación excesiva por flujo plástico y a la posibilidad de la falla frágil anticipada de estos elementos.

- La eventual falla a cortante de las vigas principales del edificio en los niveles críticos y/o la falla a compresión de los muros de mampostería ante la redistribución de cargas que se generó a consecuencia de los asentamientos diferenciales reportados y a la falla de la columna del eje S3.

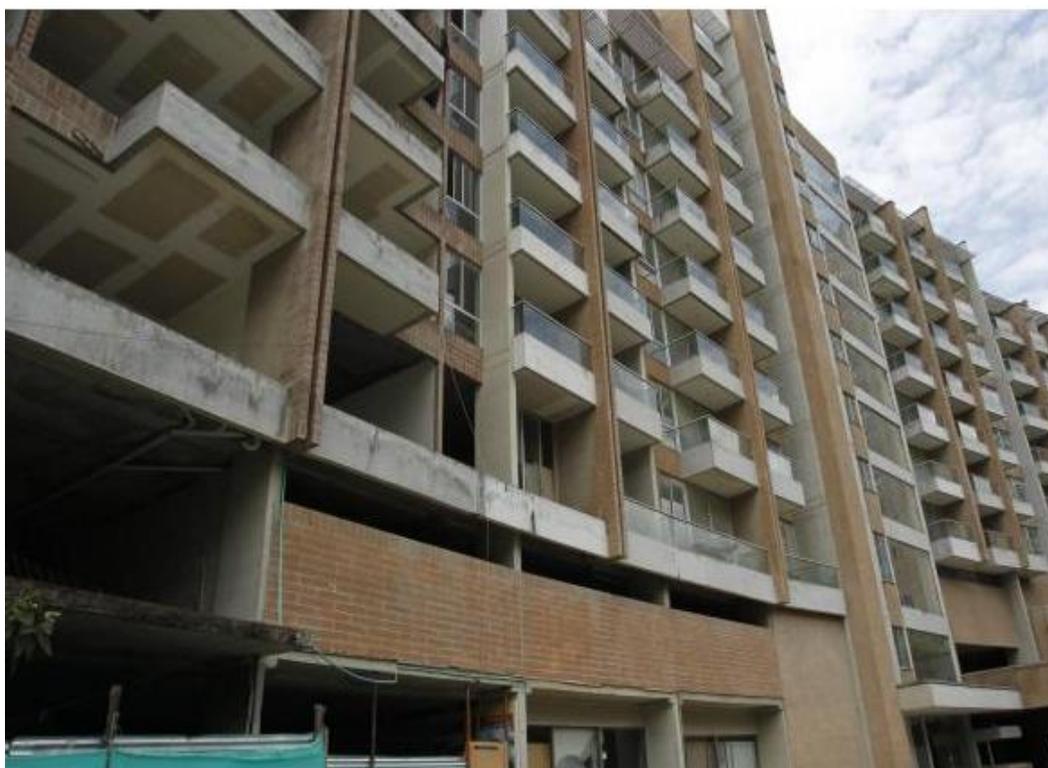
Figura 6: Fotografía Edificio ASENSI

Otras dos edificaciones, ASENSI y CONTINENTAL TOWERS, construidas por CDO, fueron evacuadas días posteriores al desplome del edificio SPACE, por presentar riesgo de colapso por fallas en su construcción. La Licencia de repotenciación para el edificio ASENSI fue aprobada, sin embargo a la fecha no se ha realizado porque algunos propietarios se han negado a esta intervención, además la constructora no cuenta con los recursos financieros para la intervención.

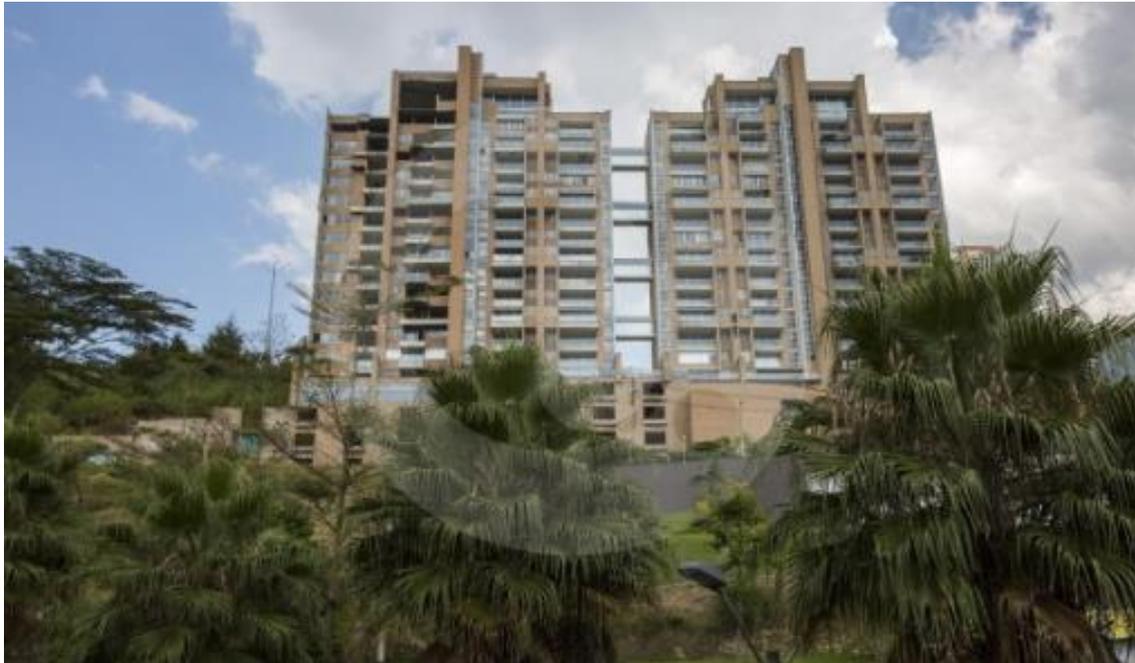
Figura 7. Fotografía Unidad residencial CONTINENTAL TOWERS

Desde el 29 de octubre de 2013, se dio la orden de evacuación de la unidad residencial CONTINENTAL TOWERS, por presentarse fallas estructurales con riesgo de colapso, desde

esa fecha se encuentra desocupado el edificio en espera de una solución para dar cumplimiento al fallo de devolución del dinero invertido a cada uno de sus propietarios.

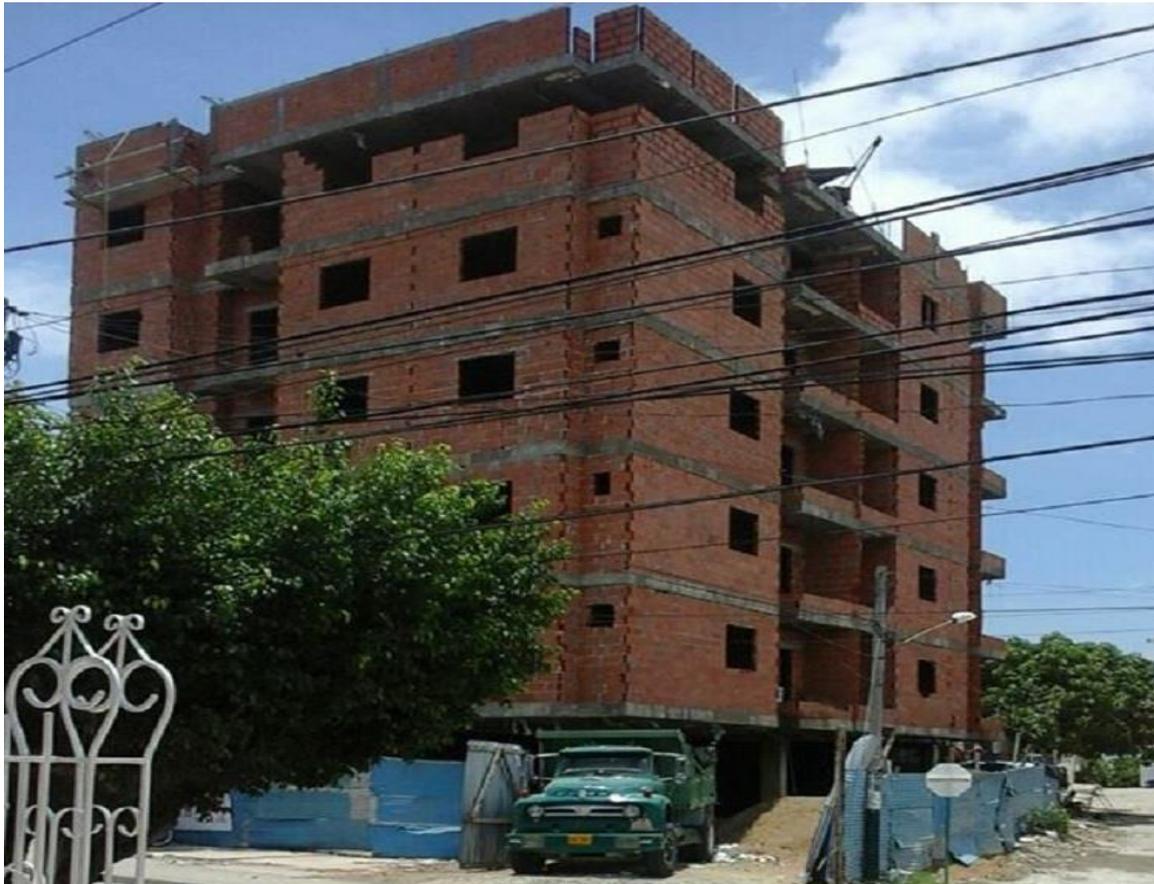
Figura 8. Fotografía del edificio en construcción Portales de Blas de Lezo II

Por ser el desplazamiento del edificio de la parte trasera hacia la fachada principal y caer sobre la calzada de la calle, no hubo mayores daños y pérdidas materiales y humanas” (grupo interdisciplinario de O.A.G.R.D. Visita de Inspección técnica de Gestión del Riesgo de Desastre efectuada el día 27 de abril de 2017, en el Edificio Portal de Blas de Lezo N°2. p 2)

(...) **“Inicio del incidente:** se tiene noticias que el incidente empezó desde las nueve y cincuenta , que se sintió unas fuertes vibraciones y un fuerte ruido que fue aumentando a medidas que se quebrantaban los concretos de los elementos estructurales que fallaron en su capacidad portante, lo anterior le dio tiempo a algunas personas evacuar el edificio antes de colapso final , entre esos los propietarios y constructores que abandonaron la obra sin el cumplimiento de ninguna advertencia ni protocolos de seguridad , no fueron capaces de alarmar al resto de obreros que se encontraban trabajando al interior del edificio. El colapso final se dio hacia las diez y diez fue un efecto dominó de atrás hacia adelante, sin que quedaran ninguna de las seis plantas en pie”

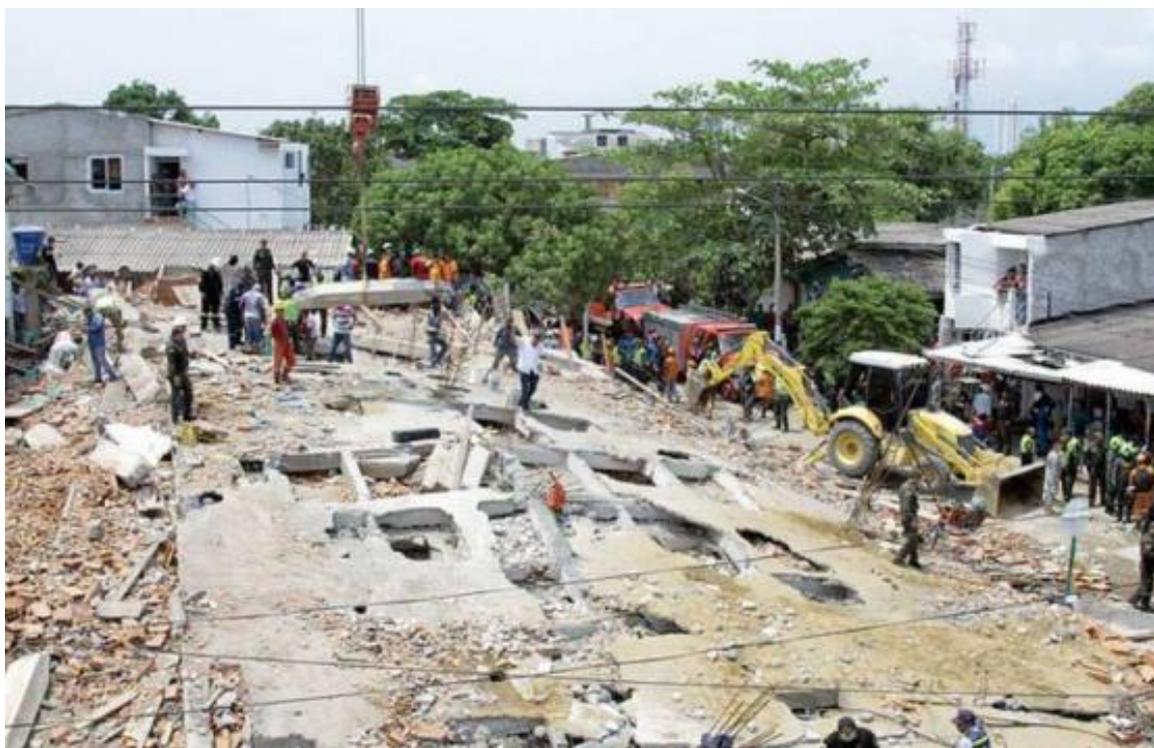
Figura 13. Escombros edificio Portales de Blas de lezo II

- ✓ La resistencia de las mezclas de concreto no cumplían con consistencia necesarias para la edificación como arena, gravilla y cemento (Portales de Blas de lezo II, edificio de papel. Wilson Morales Gutiérrez. Periódico El Universal 24-04-2018)
- ✓ Incumplimiento del Reglamento Colombiano de Sismo resistencia
- ✓ Las especificaciones de construcciones mínimas para este tipo de obras no fueron tenidas en cuenta

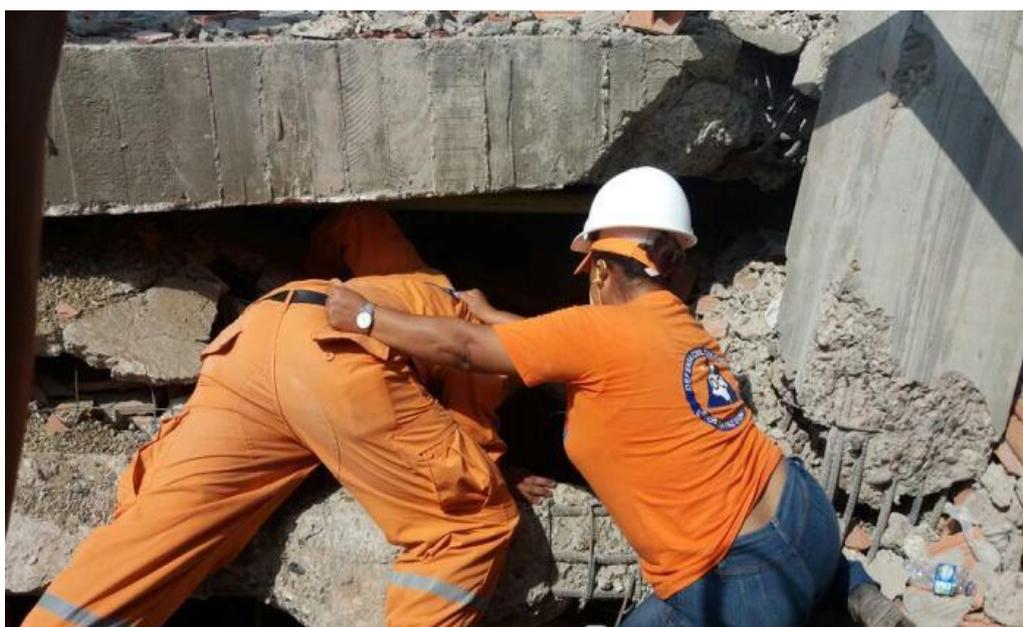
Figura 14. Rescatistas de Defensa Civil en operaciones de Búsqueda y Rescate en desplome de Edificio Portales de Blas de Lezo II

El mayor Rodríguez arriba al lugar a las 10.25 a.m. del 27 de abril de 2017 y asume el mando y empiezan las labores de rescate con elementos manuales (palas y picas), allí se encontraban un vehículo de Bomberos Cartagena, unidades de Policía Metropolitana de Cartagena, funcionarios de la Dirección de tránsito y transporte del Distrito y 10 rescatistas de Defensa Civil; quienes rescataron 6 heridos. Había presencia de personas de la comunidad encima de los escombros, a quienes se procedió a evacuar para realizar las labores de rescate. Aproximadamente a las 11:40 a.m. llega el sr José Magallanes Pérez, comandante de Bomberos Cartagena a quien se le transfiere el Mando.

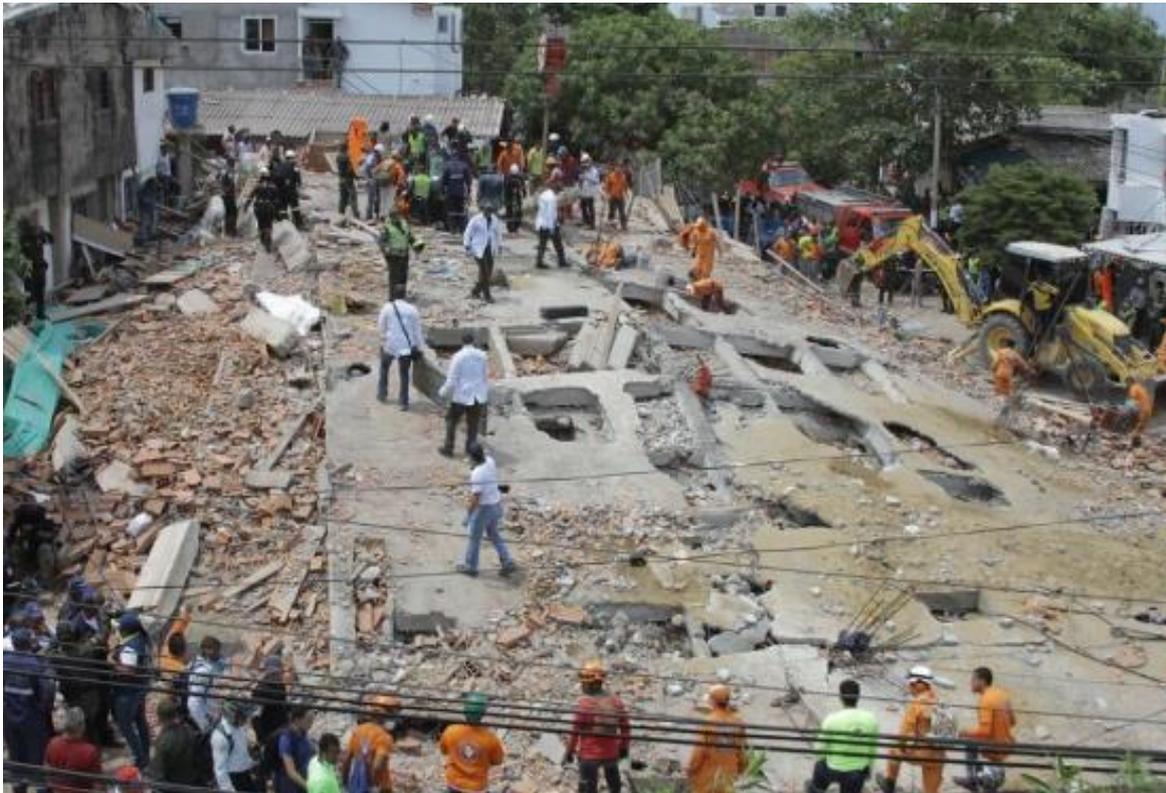
Figura 15. Operaciones de Búsqueda y rescate de organismos de socorro desplome Portales de Blas del Lezo II

Y 40 viajes de volquetas de 6 m³ para un total de 160 viajes de volquetas en la remoción y limpieza de las calles aledañas al evento catastrófico

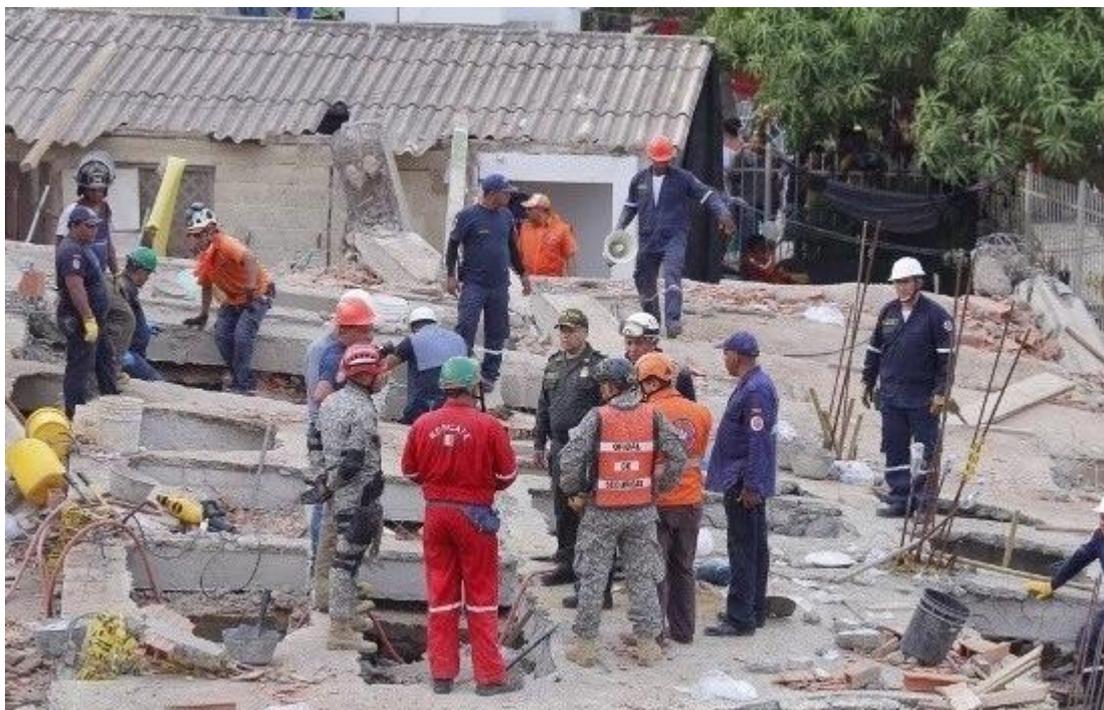
Figura 16. Unificación de criterios en operaciones de Búsqueda y Rescate edificio Portales de Blas de Lezo II

Es preciso informar, que para la fecha del desplome, los organismos de socorro del Distrito, Bomberos Oficiales de Cartagena, Defensa Civil Seccional Bolívar y Cruz Roja Colombiana Seccional Bolívar, no contaban con herramientas, equipo especializado, maquinaria para atender como Distrito la emergencia del colapso del edificio. Se recibió apoyo de Bomberos Bogotá, Bomberos Santa Marta, Bomberos Barranquilla, quienes trajeron equipos de última tecnología y personal entrenado para las operaciones de Búsqueda y rescate de los heridos y las víctimas mortales. La Defensa Civil Bolívar fue apoyada con cuatro (4) voluntarios capacitados y entrenados en BREC.
