Evaluación de la vulnerabilidad frente a la amenaza por inundación en los predios ubicados en la margen del Río Ariari en la vereda la Camachera del municipio de San Martín - Meta

Universidad Católica de Manizales

Especialización en prevención, atención y reducción de desastres.

Trabajo presentado para optar al título de Especialistas en Prevención, Atención y Reducción de Desastres

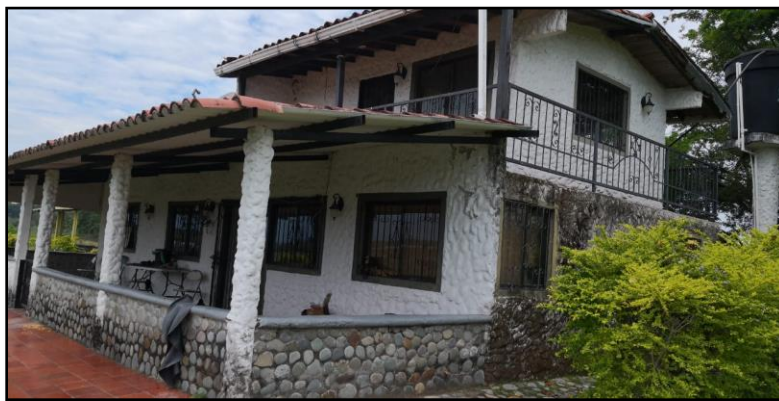
En la imagen 7 se observa la vivienda construida en uno de estos puntos, la cual está ubicada sobre el cauce del río, en un área que tras eventos de inundación ha reportado pérdidas económicas importantes, principalmente derivadas de actividades pecuarias.

Imagen 7. Vivienda ubicada a aproximadamente 20 m del cuerpo de agua
Fotografía de Autores (Vereda la Camachera, San Martín – Meta, abril 1 de 2019)

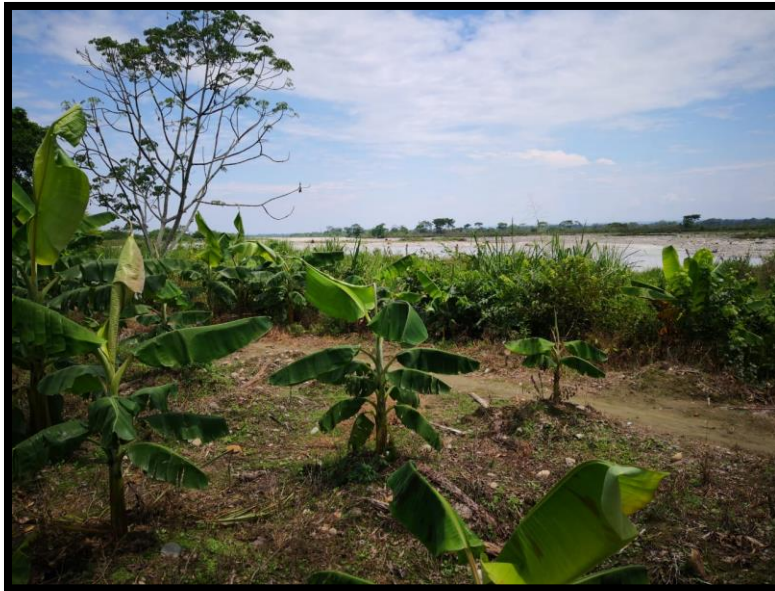
En la imagen 8 se observa un cultivo de plátano ubicado en la vega del río debido a la calidad del suelo, condición que se explica por el aporte de nutrientes que deja el río en cada inundación.

Imagen 8. Cultivo de plátano en la Vega del río Ariari - Vda. La Camachera.
Fotografía de Autores (San Martín – Meta, abril 1 de 2019)

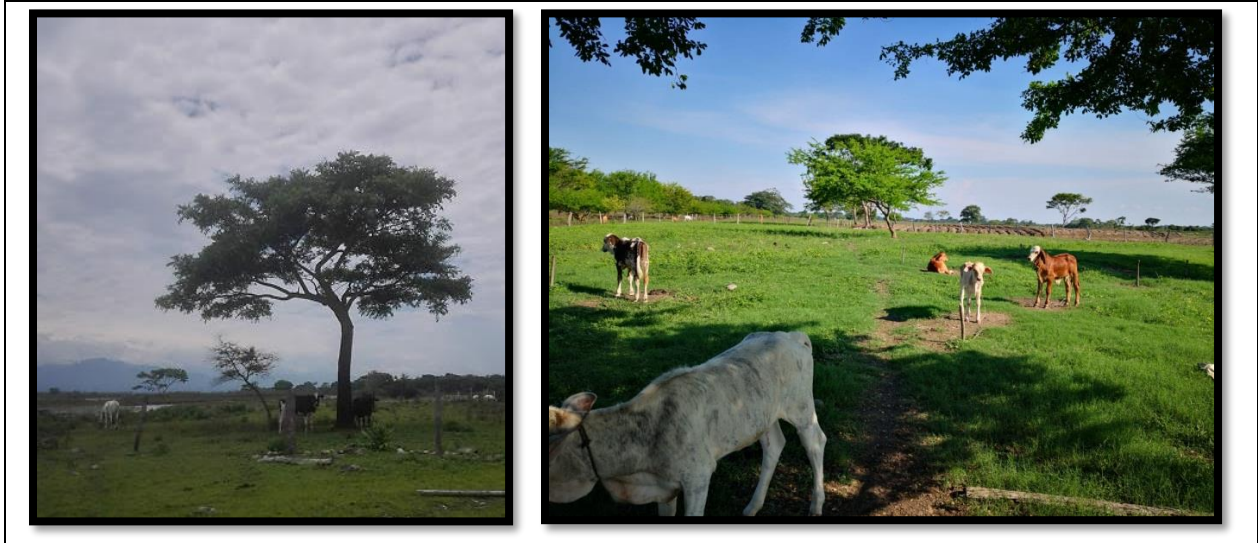
En cuanto a la ganadería en la unidad de estudio, se evidenció la presencia de algunos semovientes en zonas cercanas al río; en consultas a la comunidad acerca del comportamiento de esta actividad y su interrelación con las inundaciones, se reporta la pérdida de algunos animales en eventos pasados.

*Imagen 9. Semovientes en puntos de análisis ubicados a menos de 30 m del cauce del río.
Fotografía de Autores (Vereda la Camachera, San Martín de los Llanos – Meta, abril 1 de 2019)*

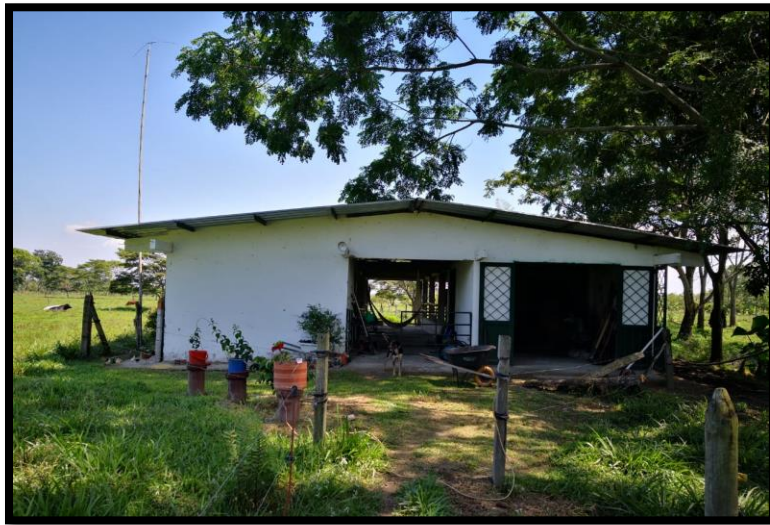
Por su parte, la infraestructura presente en la zona se caracteriza por viviendas en su mayoría de un solo nivel y construidas en mampostería, la imagen 10 lo ejemplifica. La mayoría de estas se encuentra en zonas firmes a la ribera del río, pero algunas están construidas en islas formadas por este, asunto al que la comunidad responde que hace menos de 10 años se ha observado cambios importantes en el cauce del río, que hace 50 años este no pasaba tan cerca a sus predios.

*Imagen 10. Vivienda ubicada en la finca El Remanso - Vereda La Camachera.
Fotografía de Autores (Vereda la Camachera, municipio San Martín de los Llanos – Meta, abril 2 de 2019)*

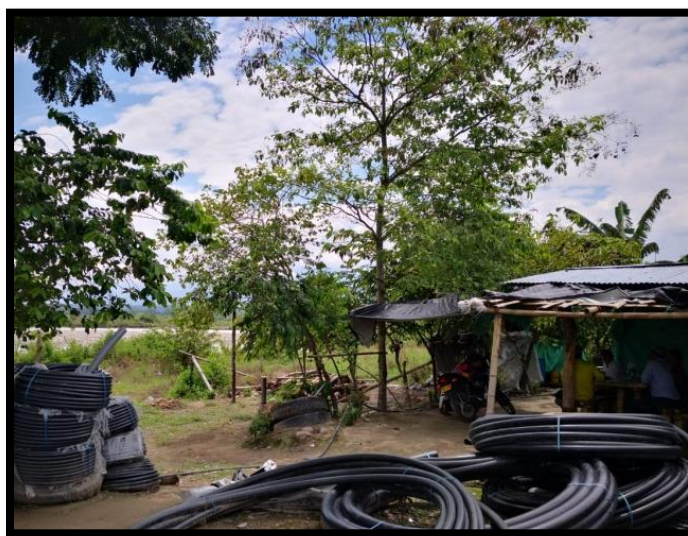
También, en zona de cultivos de gran extensión, se evidencian campamentos provisionales hechos en polisombra, madera y tejas de zinc (Imagen 11). Debido a que estos se encuentran principalmente en zonas de inundación, la exposición de habitantes de los campamentos y de quienes trabajan en esos cultivos, es evidente, pero, en las entrevistas, el personal se muestra tranquilo y argumenta que su riesgo es bajo ya que las inundaciones no se presentan de manera repentina y el tiempo de aumento del nivel del río, permite la evacuación en caso de ser necesario.

Imagen 11. Infraestructura en predio ubicado en el cauce del río.
Fotografía de Autores (Vereda la Camachera, San Martín de los Llanos – Meta, abril 1 de 2018)

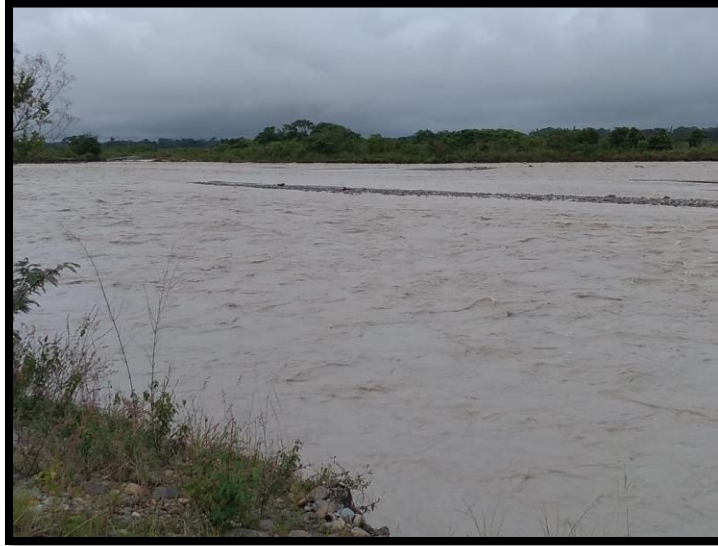
Las imágenes 12 y 13 muestran parte de lo que es una creciente del río en el sector.

Imagen 12. Creciente del río Ariari - junio de 2018
Fuente: Betas Ing. SAS (junio de 2018)

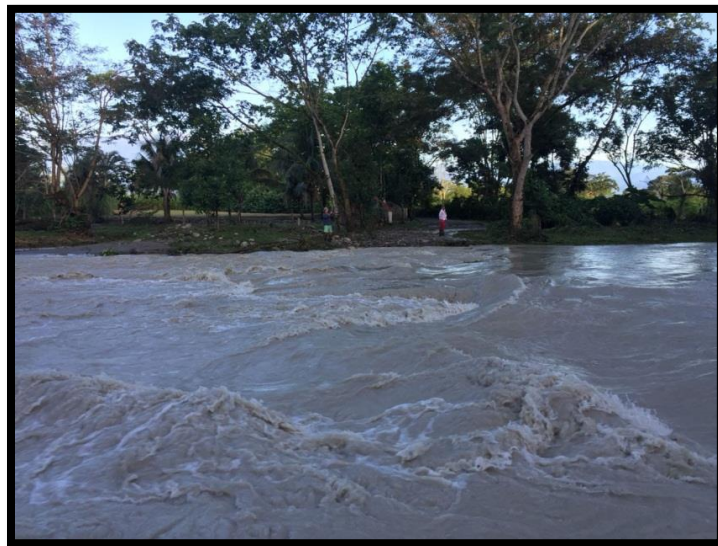
Imagen 13. Aislamiento de personas tras fuertes precipitaciones en junio de 2018
Fuente: Betas Ing. SAS (junio de 2018)

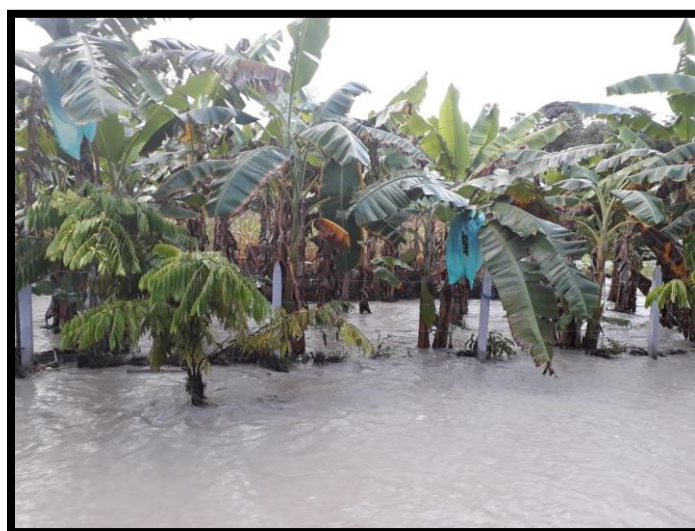
En las imágenes 14 y 15 se evidencia el estado de cultivos en la unidad de estudio durante crecientes del río Ariari.

Imagen 14. Inundación de Cultivo de plátano en el año 2018
Fuente: Betas Ing. SAS (junio de 2018)

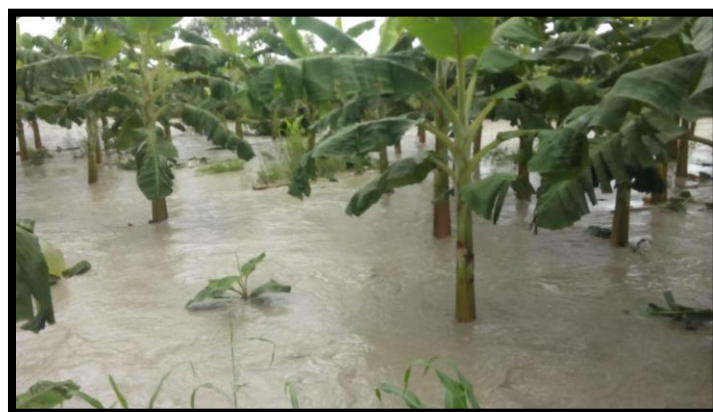
Imagen 15. Inundación de Cultivo de Plátano en el año 2019
Fuente: Betas Ing. SAS (abril de 2019)

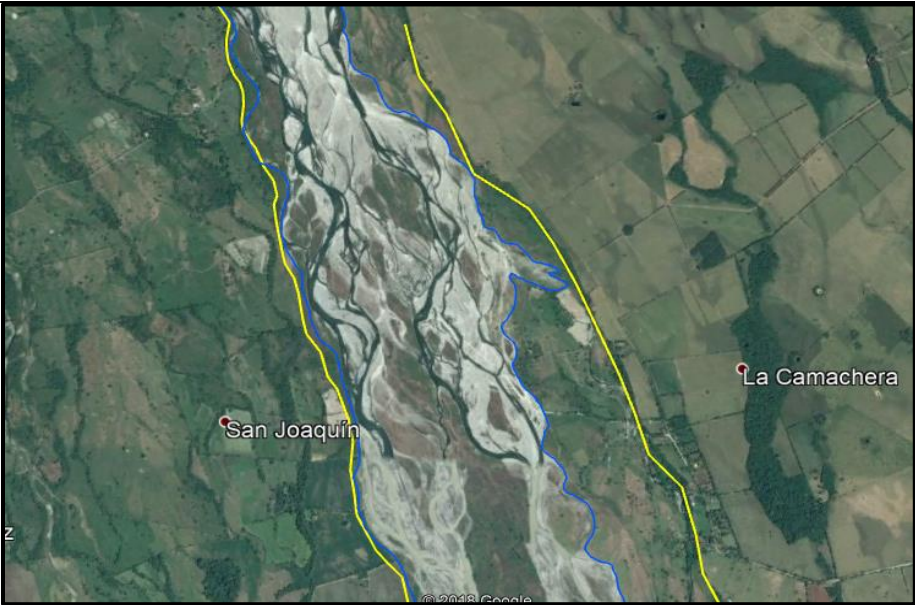
<p>Año 2017. Se observa un cauce bien definido para el Río Ariari (Franga Amarilla), aguas arriba de la vereda La Camachera se observa que el area de flujo (Franga Azul) ocupa un alto porcentaje del cauce principal, se observan formaciones de islas por acomulacion de material de arrastre.</p> <p>Frente a la vereda La Camachera se observa un cauce global de gran dimension, la ocupacion del flujo es menor que aguas arriba</p>

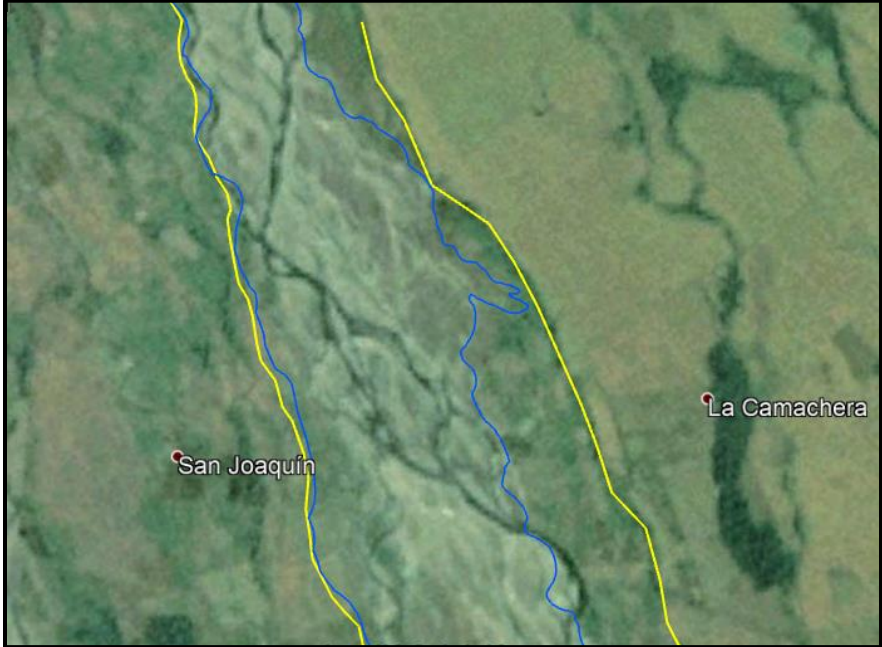
<p>Año 1969. A pesar de la baja resolución de la imagen es posible evidenciar el cauce general del río, respecto al lecho con flujo (Franga Azul), se puede evidenciar que para el año 1969 esta es similar a la del año 2017, en este periodo no se evidencian construcciones.</p>

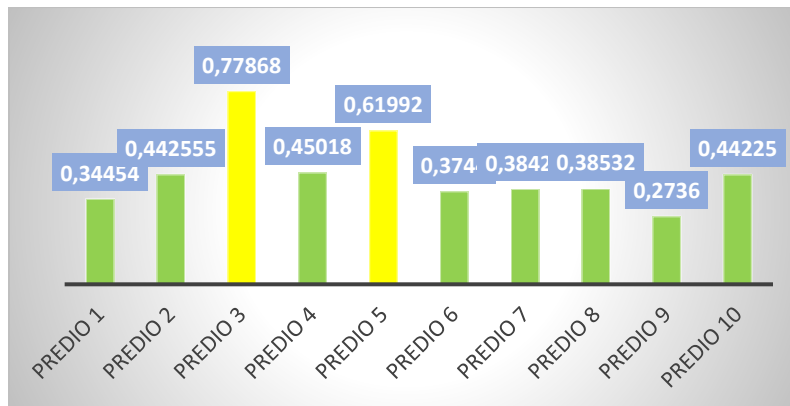
El gráfico 1 presenta el comportamiento de la vulnerabilidad total del área de observación en la vereda La Camachera del municipio de San Martín de los Llanos en función de los predios evaluados.

Gráfico 1. Vulnerabilidad Total de acuerdo al método de Cardona
Fuente: Elaboración propia (2019)

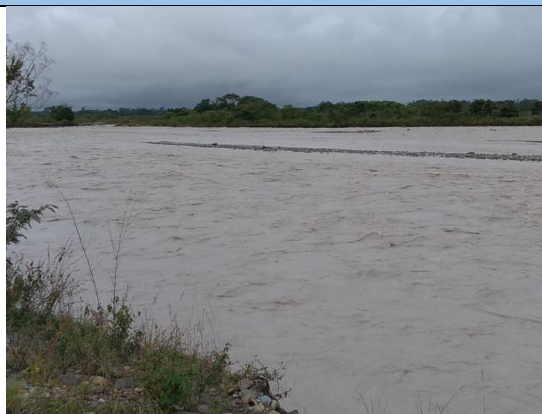
Creciente del río Ariari tras fuertes precipitaciones en el mes de junio de 2018

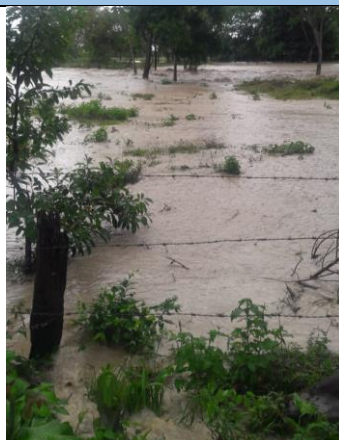
Inundación de predio en la vereda la Camachera – San Martín

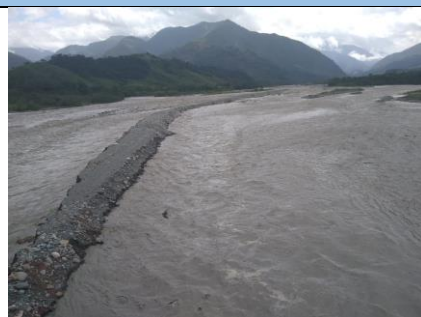
Creciente del río Ariari tras época de alta precipitación en el año 2019

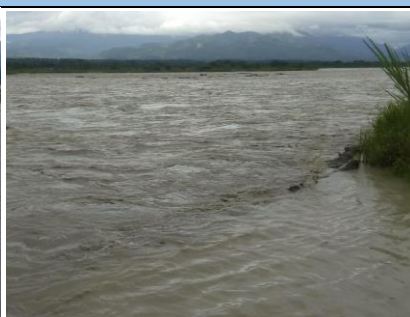
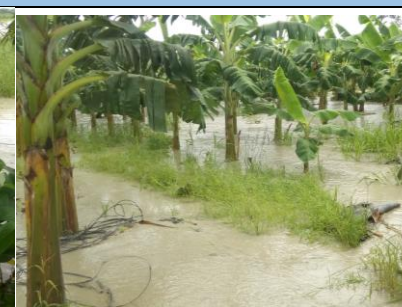
Inundación de predios en la vereda la Camachera – Afectación en la agricultura, fuente principal de ingresos de la comunidad

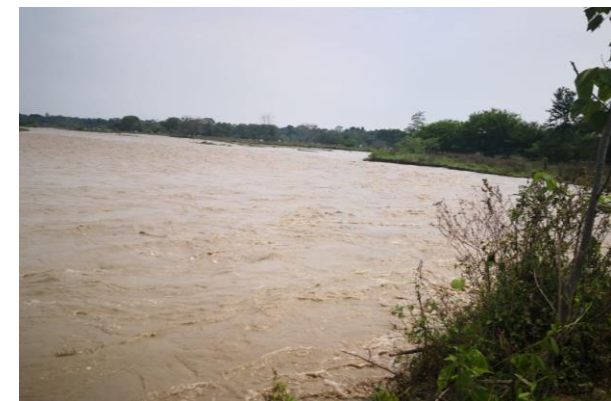
Creciente del río Ariari durante visita a campo – abril 2 de 2019
