**ANÁLISIS DE MEDIDAS ESTRUCTURALES PARA MITIGAR EL RIESGO DE
DESASTRES EN TRES SECTORES URBANOS DE MANIZALES, CALDAS**

**Monografía para optar el título de
Especialista en Prevención, Atención y Reducción de Desastres**

**Universidad
Católica
de Manizales**

**Facultad de Ingeniería
Especialización en Prevención, Atención y Reducción de Desastres
Manizales
2020**

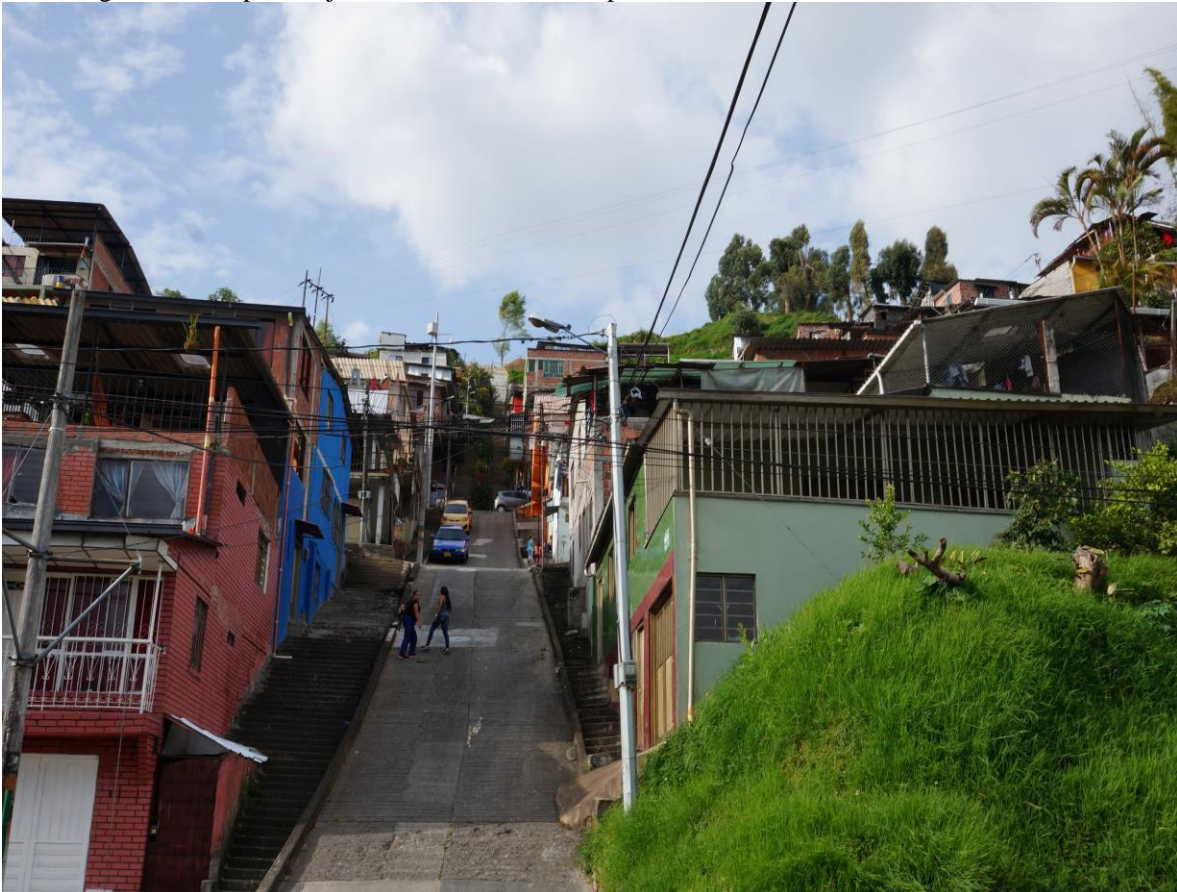
Figura 4. Vista parte baja barrio El Persia, municipio de Manizales.

Según el Plan de Ordenamiento Territorial de Manizales Diagnóstico Integral del Territorio Área Urbana, el barrio se encuentra en una zona de amenaza alta frente a deslizamientos, teniendo en cuenta la fuerte pendiente en que se encuentra, propensa a desprendimientos e inestabilidades, lo que se evidencia con los eventos de reptación y deslizamientos moderados registrados entre 1987 y 1993, deslizamiento traslacional en 1999, evidencia de los procesos erosivos desde 2001 que desestabilizan aún más el terreno y finalmente el deslizamiento múltiple del año 2017 donde también se vio afectado el sector.

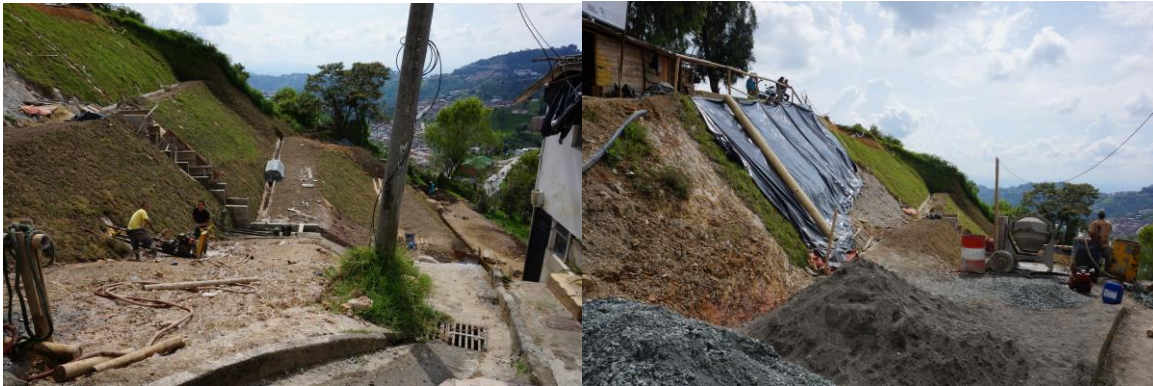
Figura 5. Obras de tratamiento geotécnico - zanjas recolectoras horizontales y verticales con disipadores de energía, empedrado y perfilado, parte alta barrio El Persia.

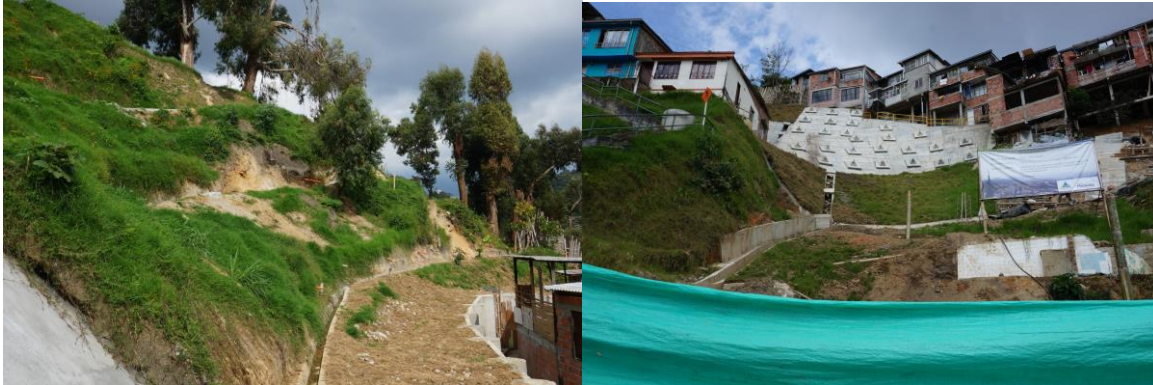
Figura 6. Obras de tratamiento geotécnico - pantallas ancladas activas, zanjas recolectoras horizontales y verticales con disipadores de energía, empradizado, perfilado y Qeison, parte alta barrio El Persia.

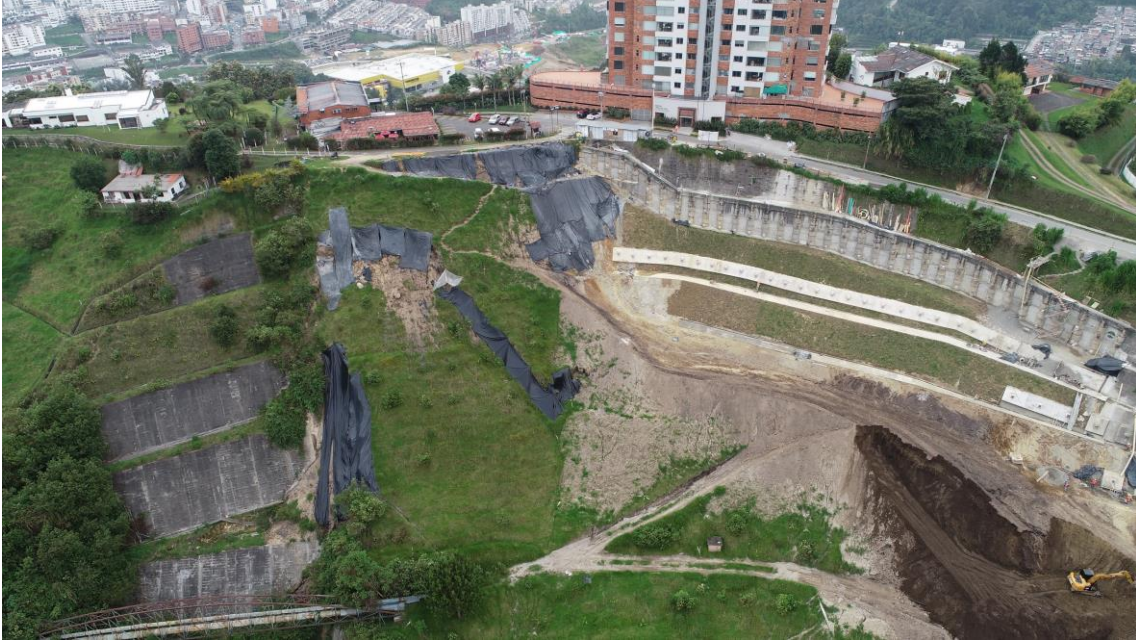
Figura 8. Foto panorámica barrio Milán parte alta sector Cerro de Oro.

dinámica edificadora no es la causa directa de los procesos erosivos de la cuenca ni de las subcuencas.

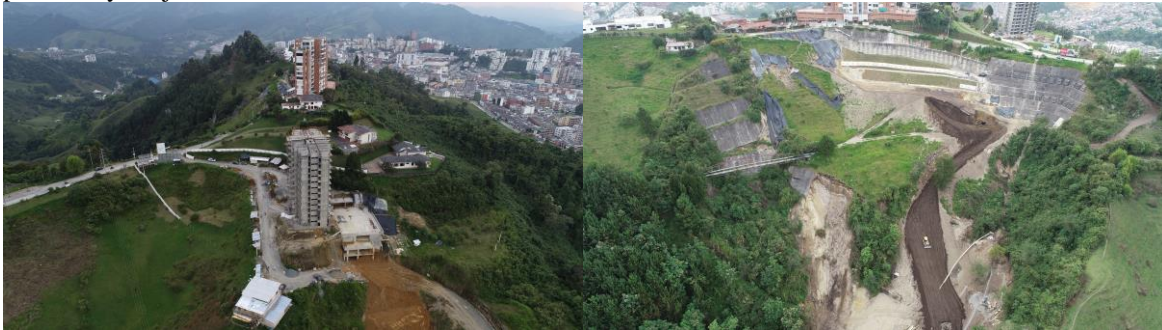
Figura 9. Obras de tratamiento geotécnico - muros de contención, pantallas ancladas activas, empradizado, perfilado y zanjas recolectoras, sector Cerro de Oro.

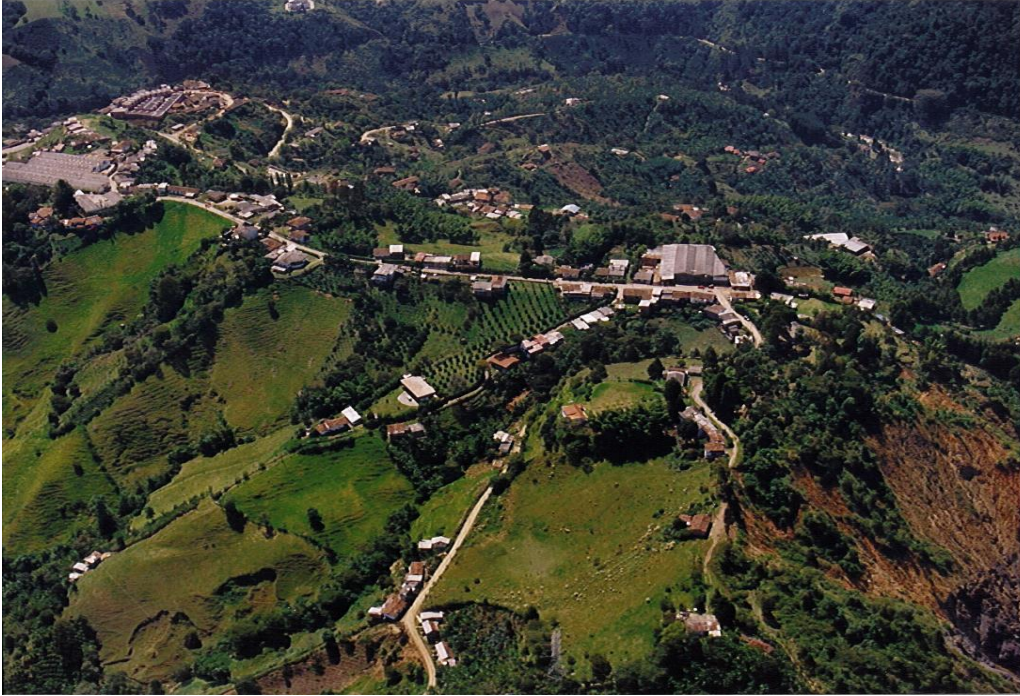
Figura 10. Foto panorámica de la vereda Alto Tablazo “CÁRCAVA ALTO TABLAZO”.

“Se trata de un fenómeno tectónico con procesos erosivos que están degradando lentamente la estructura de la carretera que pasa justo por la parte superior de la divisoria. Dicho problema se manifiesta a través del hundimiento generalizado del pavimento, fracturas normales y circulares que son radiales y concéntricas a la cárcava, y al mismo tiempo grietas apreciables en las viviendas del sitio y en las laderas del lugar. La cárcava se extiende hacia el alto Tablazo y vierte sus sedimentos a través del drenaje que conduce a la quebrada el Rosario, comprometiendo ambos lugares.

Tampoco son buenos los usos que se le dan al suelo en la parte superior de la cárcava donde se presenta pastoreo y no hay ningún control de las aguas de escorrentía, ni tampoco se dispone de especies arbóreas con raíces que sirvan de refuerzo para el suelo, aclarando que en la cárcava no crece ningún tipo de vegetación. Por lo tanto, se infiere que la aptitud de uso del suelo es desfavorable para la siembra de cultivos, y debido a la inestabilidad del sitio, que abarca varias hectáreas, la ladera se ve seriamente comprometida por el macro-proceso erosivo de la cárcava”.

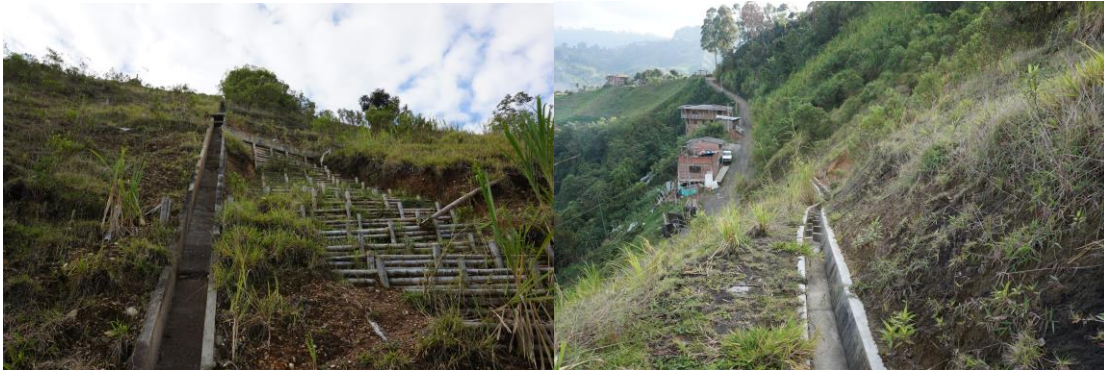
Figura 11. Obras de tratamiento geotécnico - obras de bioingeniería “trinchos”, zanjas recolectoras horizontales y verticales con disipadores de energía en espina de pescado, muros de contención y pantallas ancladas pasivas, sector “Cárcava Vereda Alto Tablazo”.

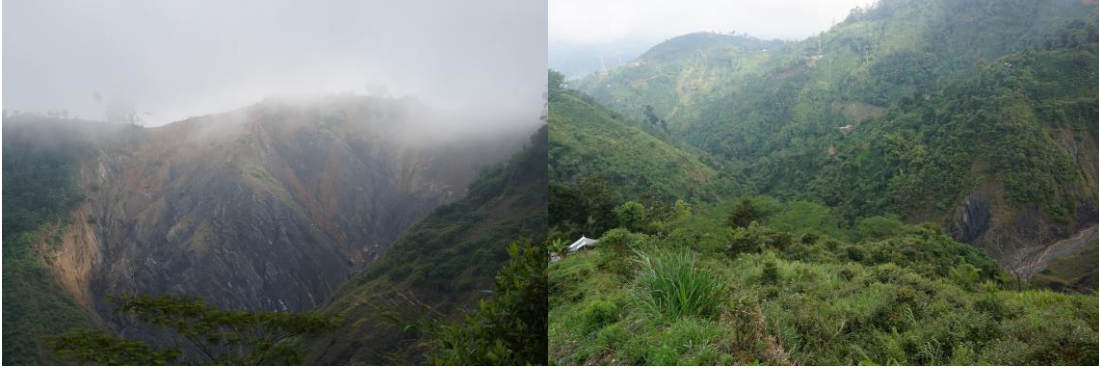
Figura 12. “Cárcava Vereda Alto Tablazo” proceso denudacional generando retroceso y lateralización en este sector poniendo en riesgo a la población que reside en la vereda Guacas y Alto Tablazo.

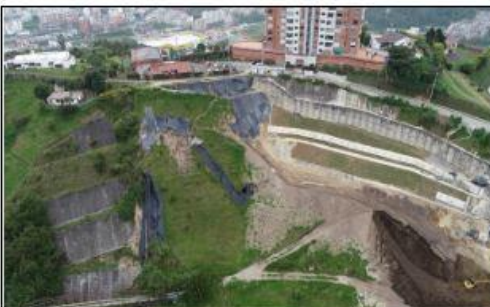
Localización		X: 5° 03' 14" N Y: 75° 28' 27" W		m.s.n.m 2.235

Procesos Erosivos	Tipo de erosión		Movimientos en Masa	Deslizamiento	Actividad			
	Laminar	X			Inactivo			
	Concentrada	X			Activo			X
	Surcos				Avanzado			X
	Profunda	X	Traslacional	Retroceso	X			
Características		Grietas	Fisuras	Escarpes	Dimensiones	Aperturas		
Corona		X	X	X	Desplazamientos	C.m a Mts		
Cuerpo		X	X	X	Desplazamientos	C.m a Mts		
Laterales		X	X	X		Mts		
Ladera		X	X			Cms

1. CONOCIMIENTO								
Tipo de amenaza según Ley 1523 de 2012.		Amenaza		Vulnerabilidad		Riesgo		
1	Natural							
2	Antrópica							
3	Socionatural							
4	Biológica							
5	Ambiental							
6	Geológica o geofísica		Deslizamiento	Infraestructura	Medio - Alto			
7	Hidrometeorológica							
8	Tecnológica

2. REDUCCIÓN								
		Buena	Mala	Regular	Apertura			
1	Tipo de obra			X				
2	Tipo de Mantenimiento			X				
3	Presenta fallencias			Fisuras a Agrietamientos

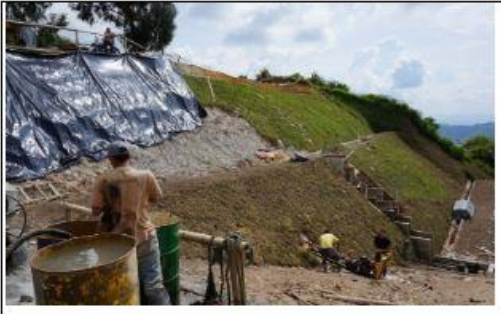
Localización		X: 5° 03' 28" N Y: 75° 30' 12" W		m.s.n.m: 2.039

Procesos Erosivos	Tipo de erosión		Movimientos en Masa	Deslizamiento Rotacional Traslacional	Actividad						
	Laminar	X			Inactivo						
	Concentrada	X			Activo			X			
	Surcos				Avanzado			X			
Profunda		Retroceso									
Características		Grietas	Fisuras	Escarpes	Dimensiones	Aperturas					
Corona		X	X	X	Desplazamientos	C.m a Mts					
Cuerpo		X	X	X	Desplazamientos	C.m a Mts					
Laterales		X	X		Desplazamientos	Mts					
Ladera		X	X		Desplazamientos	Mts

1. CONOCIMIENTO											
Tipo de amenaza según Ley 1523 de 2012.		Amenaza		Vulnerabilidad		Riesgo					
1	Natural										
2	Antrópica										
3	Socionatural										
4	Biológica										
5	Ambiental										
6	Geológica o geofísica	Deslizamiento		Infraestructura		Alto					
7	Hidrometeorológica										
8	Tecnológica

2. REDUCCIÓN											
		Buena		Mala		Regular		Apertura			
1	Tipo de obra					X					
2	Tipo de Mantenimiento					X					
3	Presenta falencias					uras a Agrietamien

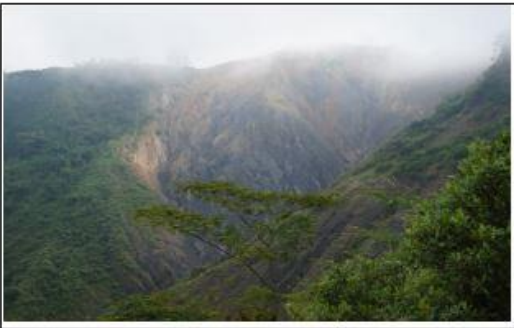
Localización		X: 5° 02' 30" N Y: 75° 32' 09" W		m.s.n.m: 1.956			
Procesos Erosivos	Tipo de erosión		Movimientos en Masa	Deslizamiento	Actividad		
	Laminar	X			Inactivo		
	Concentrada	X			Activo	X	
	Surcos	X		Avanzado	X		
	Profunda	X		Retroceso	X		
Características		Grietas	Fisuras	Escarpes	Dimensiones	Aperturas	
Corona		X	X	X	Desplazamientos	C.m a Mts	
Cuerpo		X	X	X	Desplazamientos	C.m a Mts	
Laterales		X	X	X	Desplazamientos	Mts	
Ladera		X	X		Desplazamientos	Mts

2. REDUCCIÓN							
		Buena	Mala	Regular	Apertura		
1	Tipo de obra			X			
2	Tipo de Mantenimiento			X			
3	Presenta fallencias			uras a Agrietamien			
3. Planes e Iniciativas.							
		SI	NO	Presupuesto			
Planes Comunitarios de GRD		X		\$4.730 millones de pesos			
PMGR Municipal		X		CORPOCALDAS			
Ong's			X				
Levantó:		Autores				Fecha (D/M/A)	02/05/20

En la parte alta de la vereda Alto Tablazo se evidencia un fenómeno de remoción en masa complejo de grandes proporciones, el cual desde tiempo antes viene siendo provocado por la acción hídrica de la quebrada, así como de los diferentes factores los cuales intensifican estas inestabilidades en la ladera tales como: condiciones meteorológicas, acciones antropicas, cambios en el uso del suelo, deforestación, bioingeniería etc.; para lo cual el Ente territorial ha realizado varios estudios y obras de intervención las cuales van desde muros de contención, pantallas ancladas, zanjas recolectoras, sumideros etc., así mismo en este sector han planteado la manera de reasentar esta población la cual se ve afectada por esta amenaza, pero para lo cual la misma comunidad no ha querido llegando hasta mecanismos constitucionales con el fin de realizar nuevas obras de mitigación el sector.

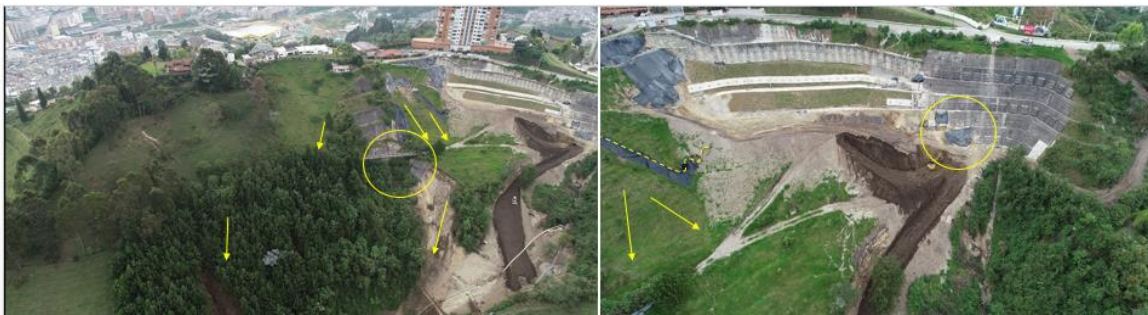
Una vez consultado el Plan de Ordenamiento Territorial (2017 - 2031) - Alcaldía de Manizales, para el sector de Cerro de Oro se logró apreciar una amenaza que va desde muy alta, alta a media por deslizamiento para esta localidad, así como las nuevas construcciones de edificaciones y la malla vial que comunica el sector puede incrementar la vulnerabilidad, la tala de árboles y cambio de uso del suelo entre otras Ver Figura 17. A partir de las obras de intervención se logró apreciar fisuras, agrietamientos, asentamientos, colapsos que van desde centímetros hasta metros logrando descolgar estas obras y que se tenga la necesidad de replantear nuevas intervenciones como se ha venido realizando.

Figura 17. Zona Cerro de Oro, falencias de obras de intervención.

Así mismo, el sector de Cerro de Oro presenta un riesgo alto por deslizamiento lo que implica que se tomen todas las medidas pertinentes y aunque existen obras de mitigación inconclusas y que presentan algún tipo de desgaste y de fallas de las mismas; este sector no se evidencia tanta infraestructura expuesta como en el barrio el Persia.

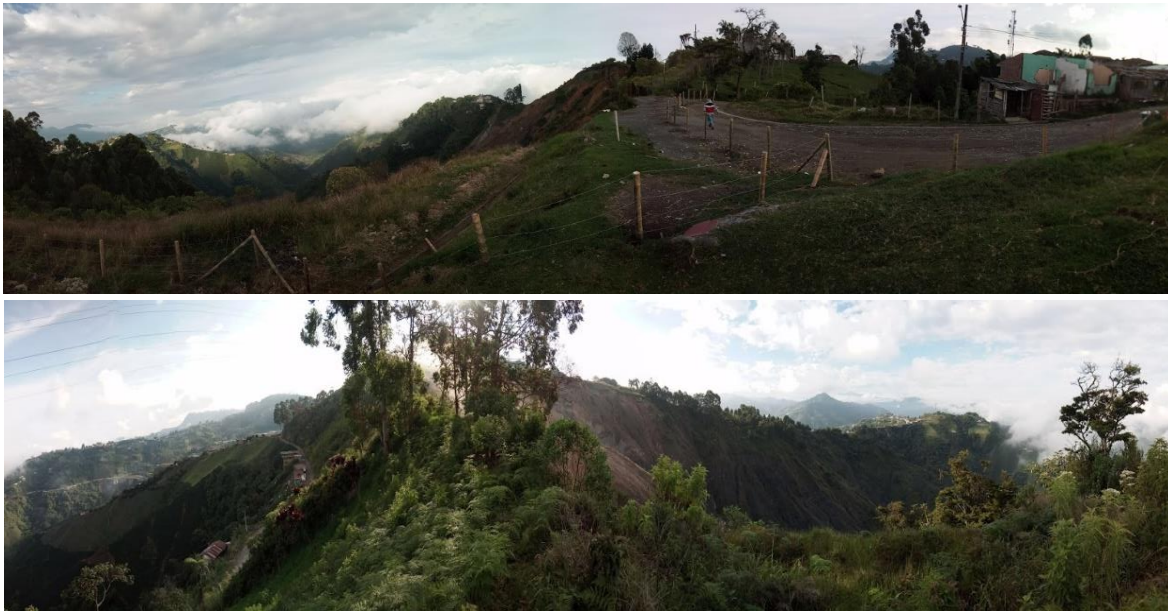
Una vez consultado el Plan de Ordenamiento Territorial (2017 - 2031) - Alcaldía de Manizales, para el sector del Alto Tablazo se logró apreciar una amenaza que va desde muy alta a media por deslizamiento para esta localidad, así como las nuevas construcciones de edificaciones en el sector lo que puede incrementar la vulnerabilidad, a la deforestación, al cambio de uso del suelo, mala canalización de aguas superficiales Ver Figura 18.

A partir de las obras de intervención se logró apreciar fisuras, agrietamientos, asentamientos, colapsos que son de metros logrando configurar el paisaje y por ende

restringiendo toda esta zona. En la actualidad se encuentra afectando predios, viviendas, locales, fábricas, caminos, malla vial entre otras más.

Figura 19. Zona alto Tablazo, falencias de obras de intervención.

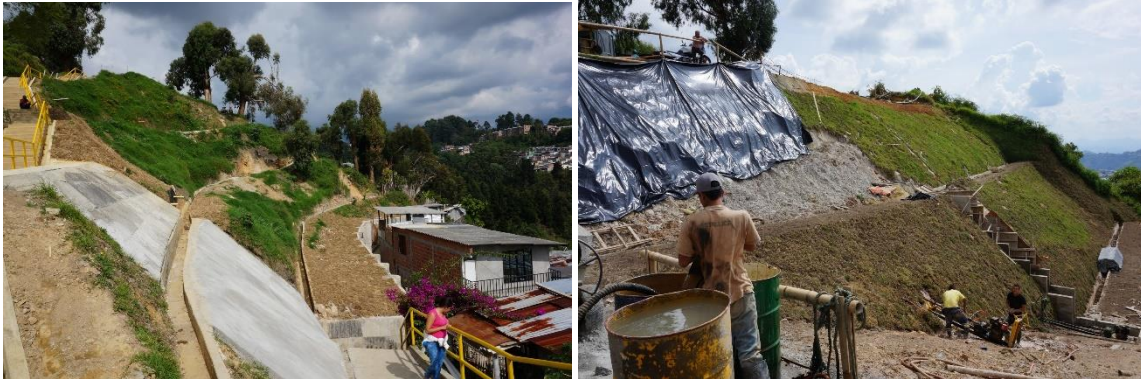
Una vez consultado el Plan de Ordenamiento Territorial (2017 - 2031) - Alcaldía de Manizales, para el barrio El Persia se logró apreciar una amenaza que va desde alta a media por deslizamiento para esta localidad, así como las nuevas construcciones de edificaciones en el sector lo que puede incrementar la vulnerabilidad, a la deforestación, al cambio de uso del suelo, mala canalización de aguas superficiales como de escorrentía como de los techos de las viviendas entre otra más; Ver Figura 19.

A partir de las obras de intervención se logró apreciar fisuras, agrietamientos, asentamientos, desplazamientos y obras sin terminar que son de centímetros a metros logrando así afectar cada vez más esta población expuesta.

Figura 21. Barrio Pesia, falencias de obras de intervención.
