Análisis de la vulnerabilidad física por incendio estructural del centro histórico de
Manizales

Universidad católica de Manizales

Especialización en prevención, reducción y atención de desastres

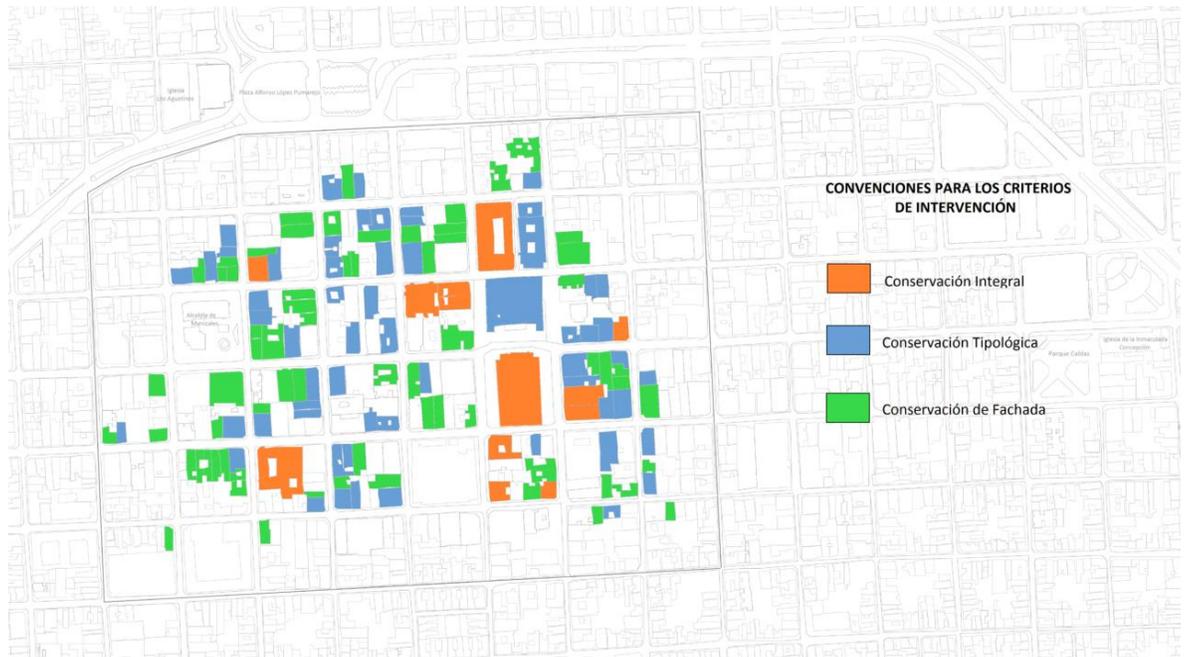
Figura 1: (2017, Junio 15).Wiki media.

https://commons.wikimedia.org/w/index.php?title=File:Mapa_Centro_Historico_de_Manizales.png&oldid=229821413".Mapa del centro histórico de Manizales, resaltando los inmuebles protegidos y los criterios de intervención de los mismos.

En el mapa de la figura 1 se puede observar que aun el centro histórico de la ciudad de Manizales es vulnerable ante la amenaza de incendio debido a que hay muchas edificaciones que conservan la tipología de los materiales en su construcción.

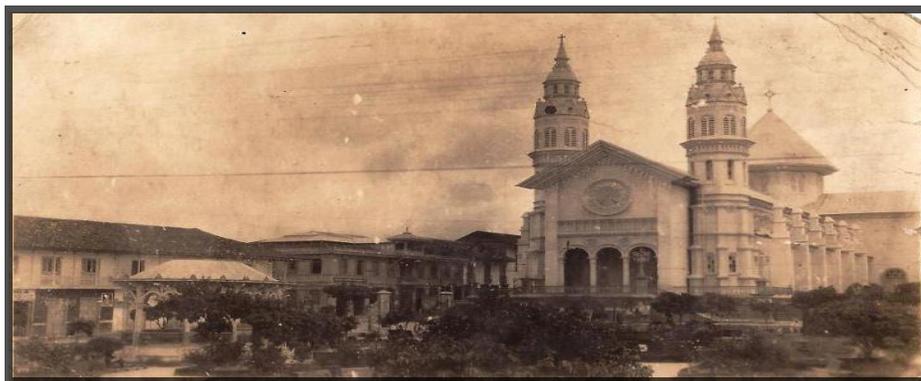
Figura 2 La ciudad y la catedral en llamas antecedentes históricos. Tomada del libro Manizales de ayer: álbum de fotografías Autor: Jaramillo J., Jaime Eduardo Pub. Ori, Manizales 1988-07-15: Boletín Cultural y Bibliográfico.

“Castigo de Dios”, “manos criminales”, “intereses de fuera” u “odios regionales”, fueron las especulaciones que sobrevinieron a fin de intentar descifrar las posibles causas del siniestro³; sin embargo, las versiones más autorizadas concluyeron que hubo negligencia y descuido con materiales inflamables, dado que aparecieron fogones de viruta, los que supuestamente se manipularon con una porción de fósforos, que también fueron hallados en el sitio de la conflagración, lo que pudo haber originado el incendio; a partir de esos registros periciales llegó a plantearse la hipótesis de “movimientos criminales”, por lo que el periódico La Voz de Caldas hizo eco sobre la supuesta provocación del incendio por “manos criminales”. Luego de estos incendios, se dio una impresionante remodelación urbana, tal vez sin antecedentes en nuestro país, “acompañada de la edificación masiva de edificios públicos y religiosos y de construcciones privadas hechas de cemento (Robledo, 1996)”. De otro lado, iniciaban la intervención de las laderas con banqueos y explanaciones para la construcción de viviendas, nuevamente con maderas autóctonas, incrementando la vulnerabilidad por incendio, no solo por los materiales de construcción, sino también por las pendientes de las laderas, la arquitectura, disponibilidad de fuentes de abastecimiento de agua y de accesibilidad de los servicios de emergencia. En las figuras 2 y 3 se puede observar la catedral y la zona de la ciudad afectada en el incendio de 1926.

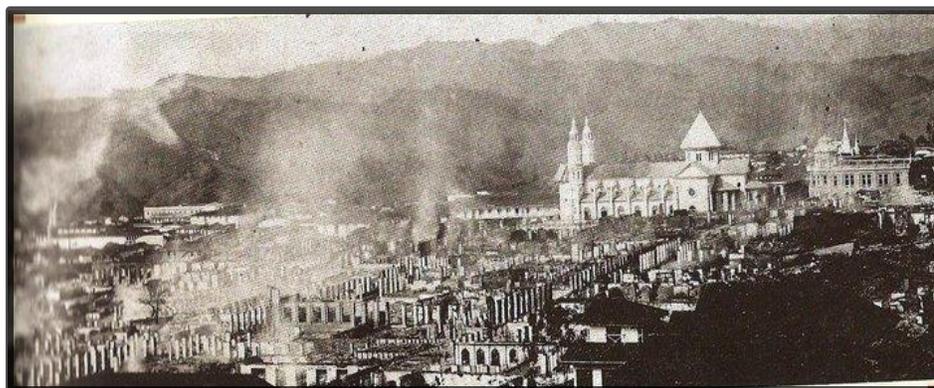
Figura 3. Ciudad en llamas antecedentes históricas. Tomadas del libro Manizales de ayer: álbum de fotografías Autor: Jaramillo J., Jaime Eduardo Pub. Ori, Manizales, 1988-07-15: Boletín Cultural y Bibliográfico.

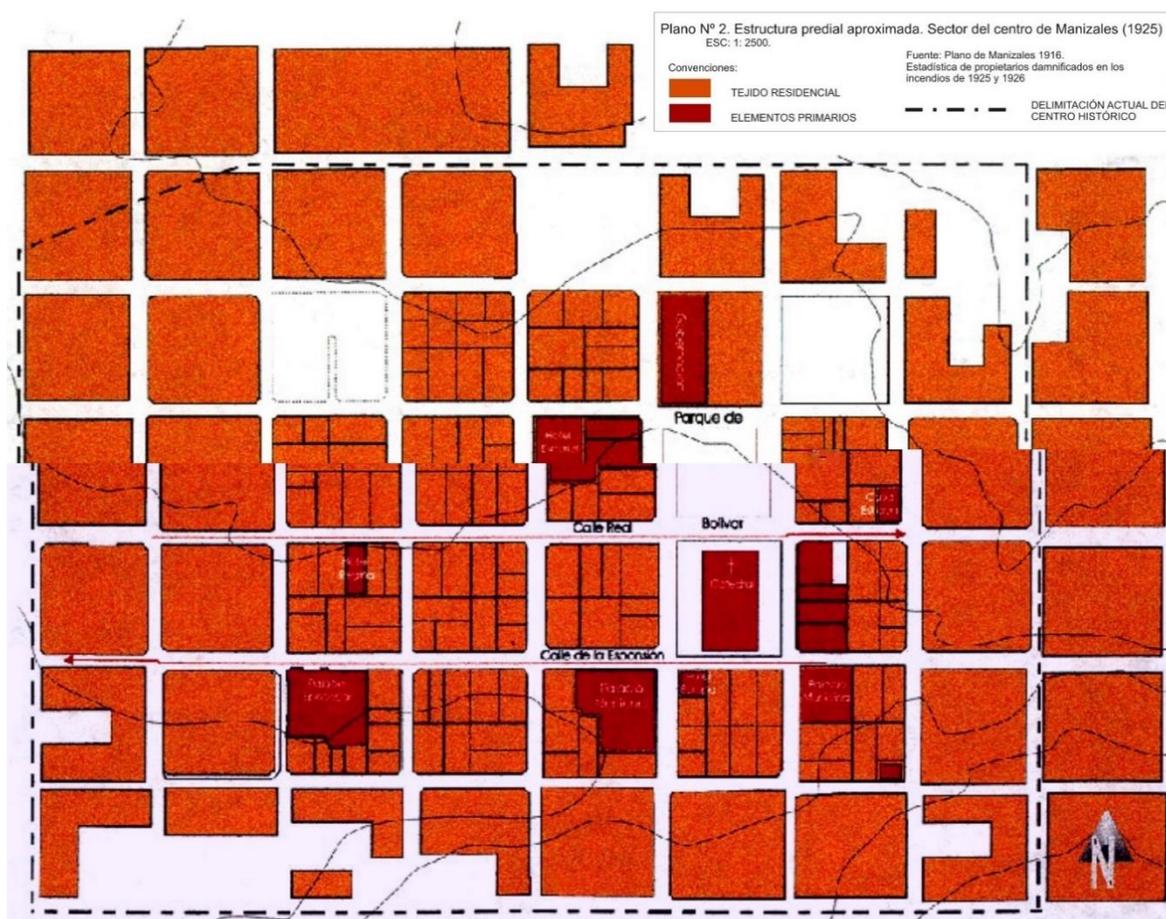
Figura 9 . Mapa de la estructura predial aproximada. Sector centro de Manizales 1925. Tomada de <ftp://sig.manizales.gov.co/pot%20manizales/Historicos/>

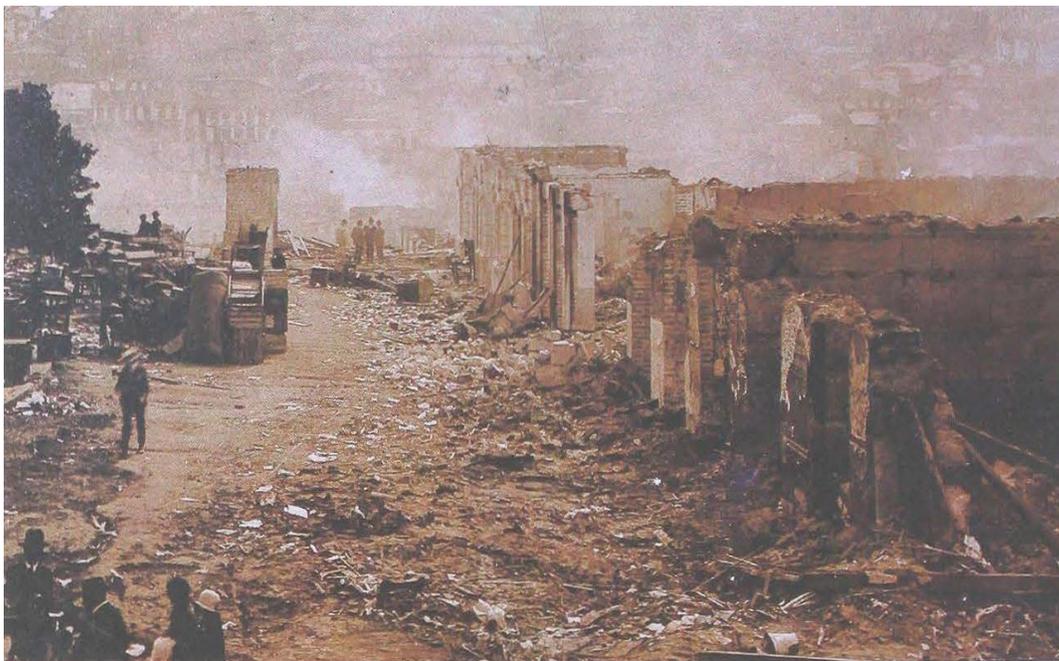
Figura 10, Ruinas de las casas aledañas a la plaza de Bolívar después del incendio de 1925. propiedad de Alicia Vélez de Vélez. Tomada de <file:///G:/3144-Texto%20del%20art%C3%ADculo-6392-1-10-20140621.pdf>

A raíz de este incendio la ciudad quedó en ruinas como se puede apreciar en la figura 10, dieron inicio a la era del concreto armado con la participación de “La Compañía” para la reconstrucción de Manizales. Sin embargo, el incendio del 20 de marzo de 1926, ocho meses después, aminora nuevamente los ánimos de los habitantes de Manizales. En esa oportunidad, dice Valencia (1997), se destruyeron 20 edificios que albergaban almacenes, oficinas y casas de habitación; los talleres de La Patria quedaron reducidos a cenizas; la nota periodística que siguió el acontecimiento con detalles diría:

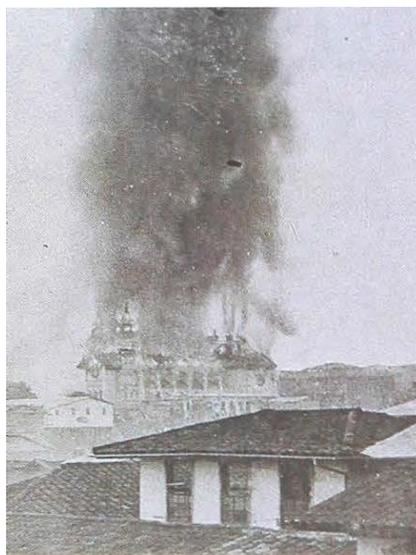
Figura 11. Imagen del tercer incendio en 1926. la fotografía es propiedad de Héctor Jaramillo. Tomada de: <file:///G:/3144-Texto%20del%20art%C3%ADculo-6392-1-10-20140621.pdf>

Este suceso no solo les recordó la amenaza sobre la ciudad, sino que también pareció arrebatar los fundamentos de la fe y la esperanza que representaba la iglesia catedral ya que como se detalla en la figura 11 se consumía en llamas.

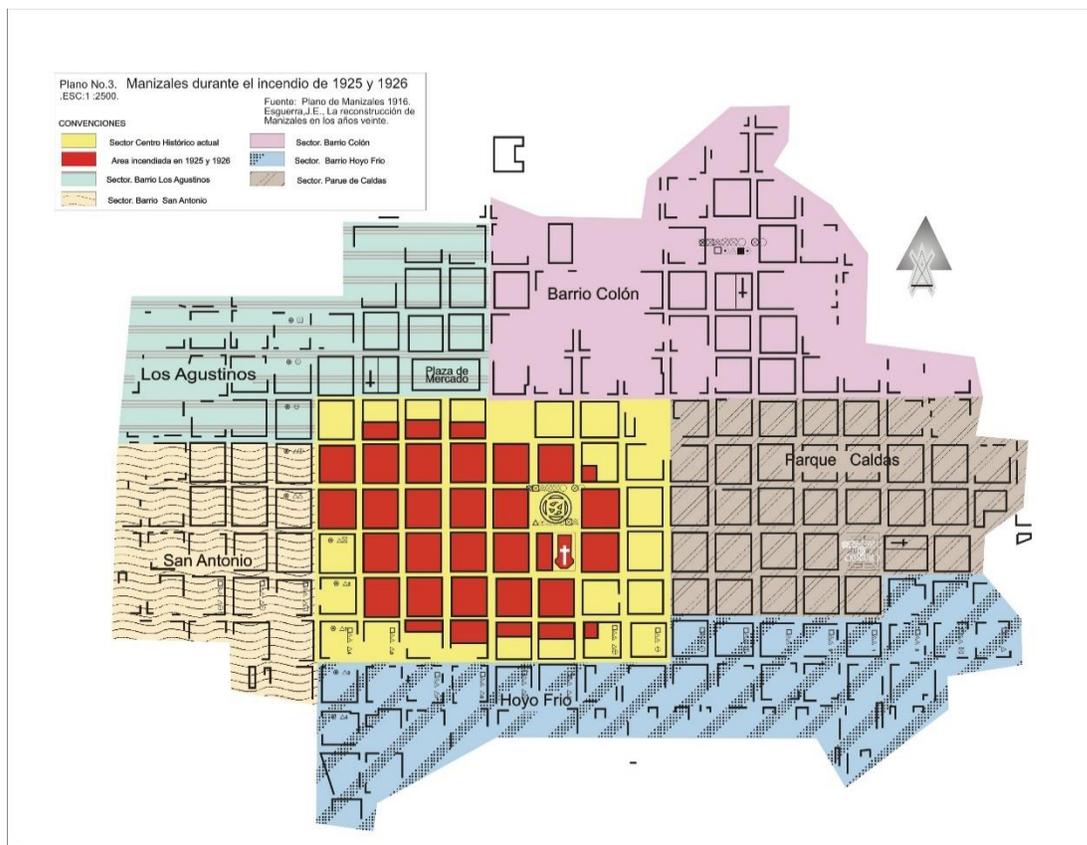
Figura 12. Mapa del centro de Manizales durante los incendios de 1925 y 1926. Tomada de <http://sig.manizales.gov.co/pot%20manizales/Historicos/>

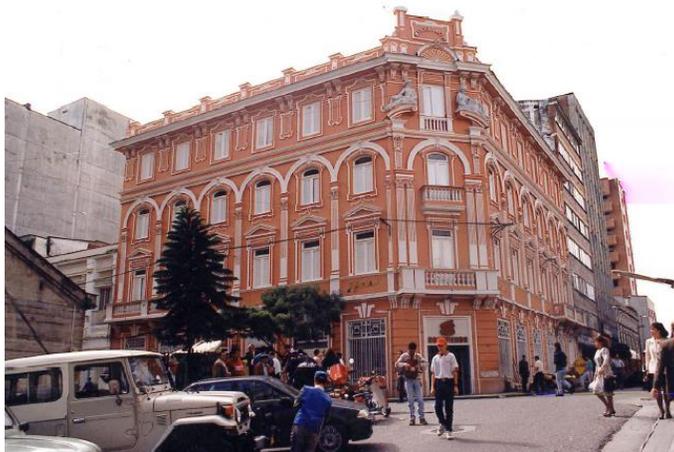
Figura 13. Edificio Sanz. (Manzana 100 predio 001) construcción en concreto reforzado. Fotografía: Oscar Ospina.

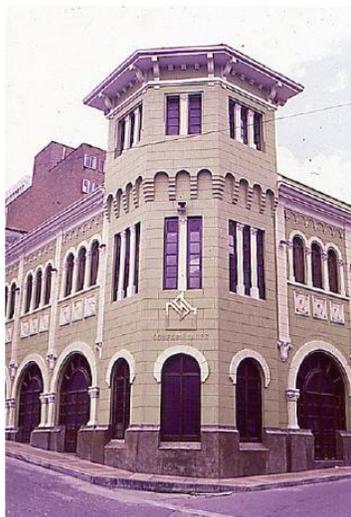
Figura 14. Edificio de confamiliares (manzana 100 predio 008) construcción en bahareque. Fotografía: Arq. Jorge Enrique Esguerra L.

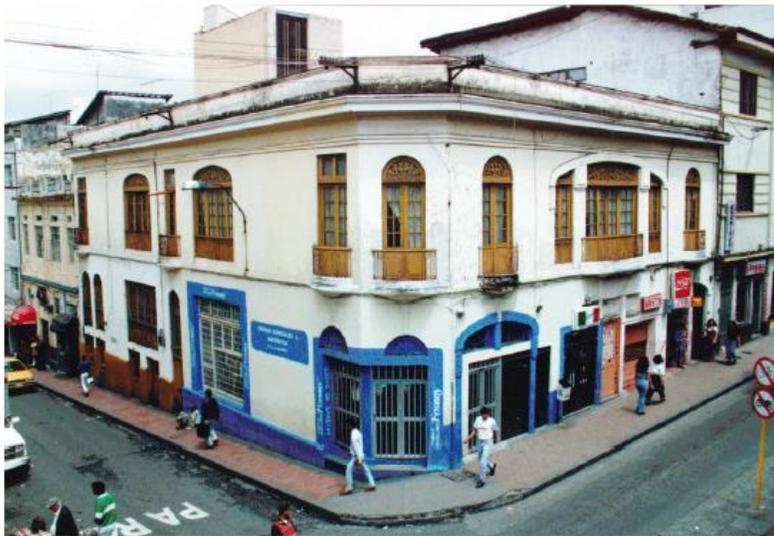
Figura 15. Inmueble de conservación tipológica. Manzana 46-predio 007.construcción íntegramente de bahareque. Obsérvese la alteración de los vanos del primer piso. Fotografía: Arq. Jorge Enrique Esguerra L.

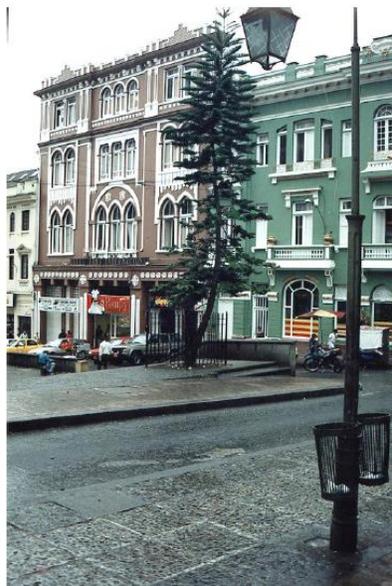
Figura 16. Inmueble de conservación integral. Manzana 121 predios 009 y 010.actualmente las fachadas de algunos edificios han sido restauradas y se les ha aplicado colores que resaltan los detalles ornamentales. Fotografía Oscar Ospina.

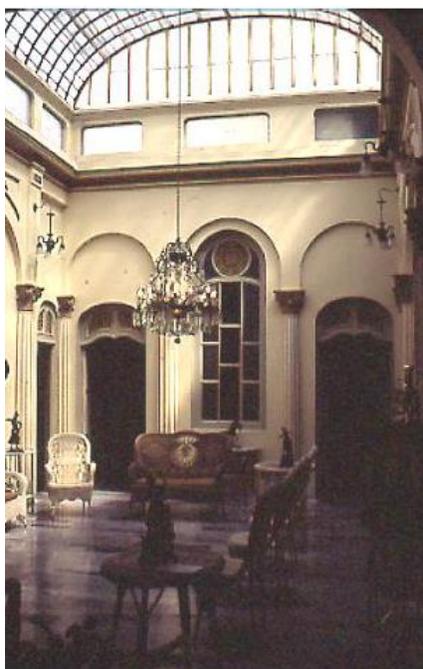
Figura 17. Aspecto del interior de la casa estrada. Inmueble de conservación integral. Manzana 120 predio 007.libro Manizales de ayer y de hoy.

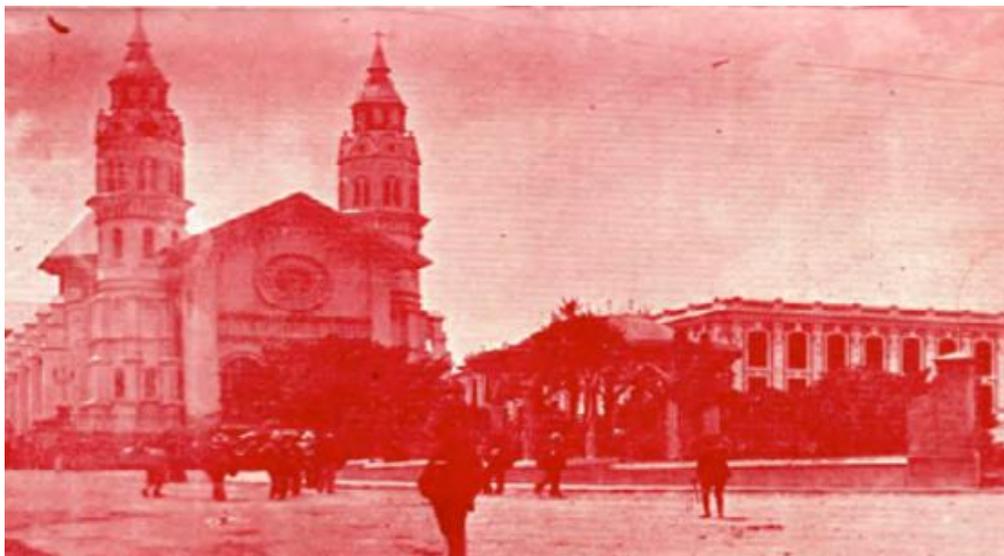
Figura 18. La antigua iglesia catedral. Imagen tomada de monografía de Manizales, por J Gaviria, 1924.p72.

en hormigón armado, el plano de la iglesia destruida con sus dos torres delanteras y su gran ábside⁵, (figura 18).

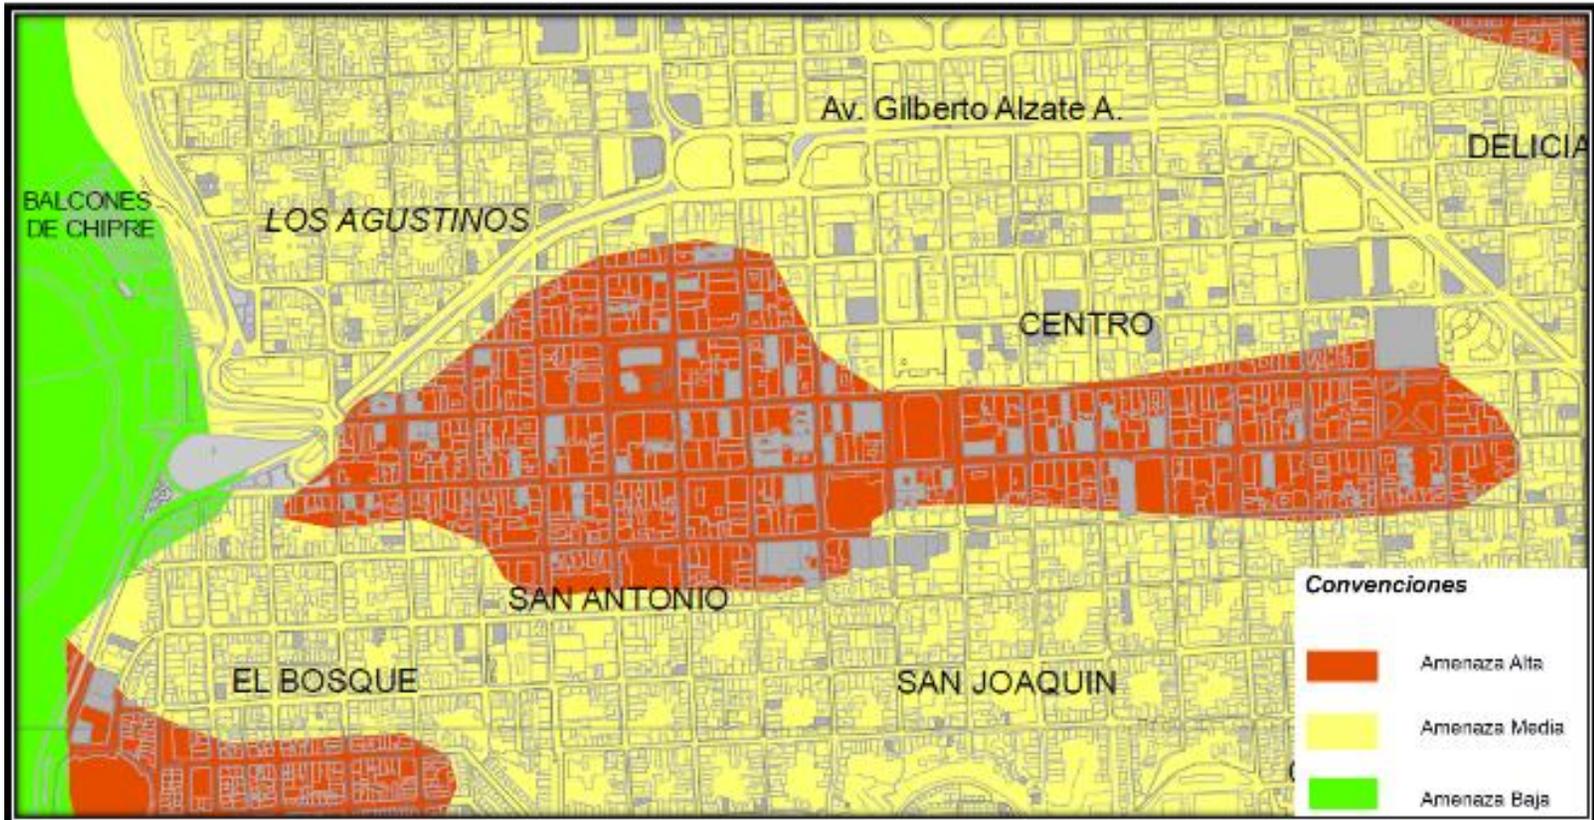
PLANO DE AMENAZA POR INCENDIO

Figura 20. Mapa de Amenaza por incendio en el centro histórico de Manizales 2017. tomado de <ftp://sig.manizales.gov.co/pot%20manizales>

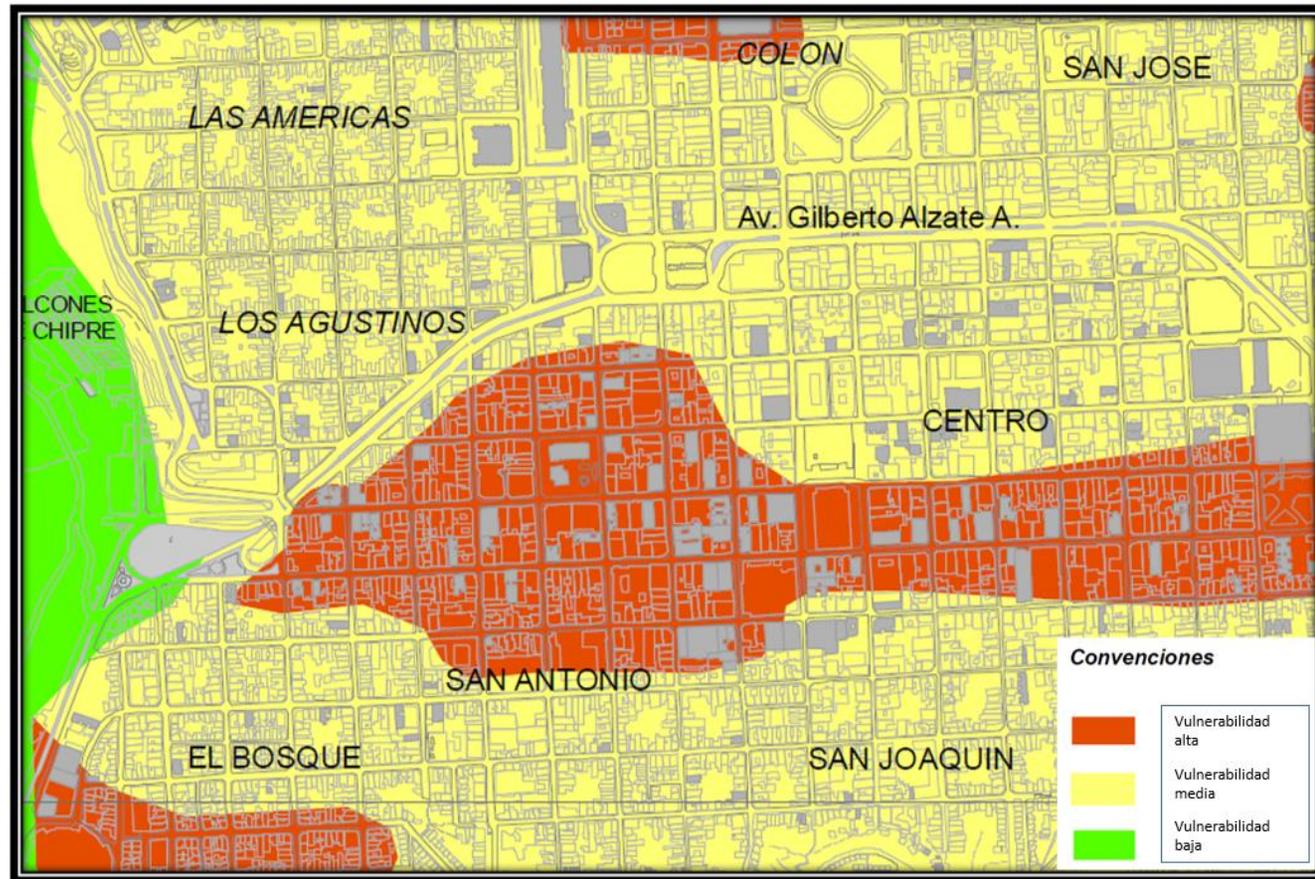
PLANO VULNERABILIDAD POR INCENDIO

Figura 21. Mapa de Vulnerabilidad por incendio en el centro histórico de Manizales 2017. tomado de <ftp://sig.manizales.gov.co/pot%20manizales>

Para el análisis de la vulnerabilidad se debe tener en cuenta la ubicación de las estructuras con respecto a la amenaza identificada; considerando que el grado de amenaza por incendio estructural del centro histórico y sus alrededores es alta /moderada (figura 21), de la misma manera se clasifica la vulnerabilidad de esta zona con base en la tabla 5 del POT del 2017 que se encuentra en el presente documento. Igualmente se debe tener en cuenta la tipología constructiva del centro histórico de Manizales y los barrios aledaños ya que como se evidencio durante todo el trabajo esto es un factor determinante para que se produzca un incendio. Por estos motivos se puede afirmar que la vulnerabilidad del centro histórico de Manizales con respecto a la amenaza de incendio estructural se encuentra entre alta y moderada tanto por la tipología constructiva de la mayoría de edificaciones como por el hecho de ser una zona de alta afluencia de personas ya que es el centro de la ciudad y se encuentran unos de los principales edificios comerciales y turísticos.

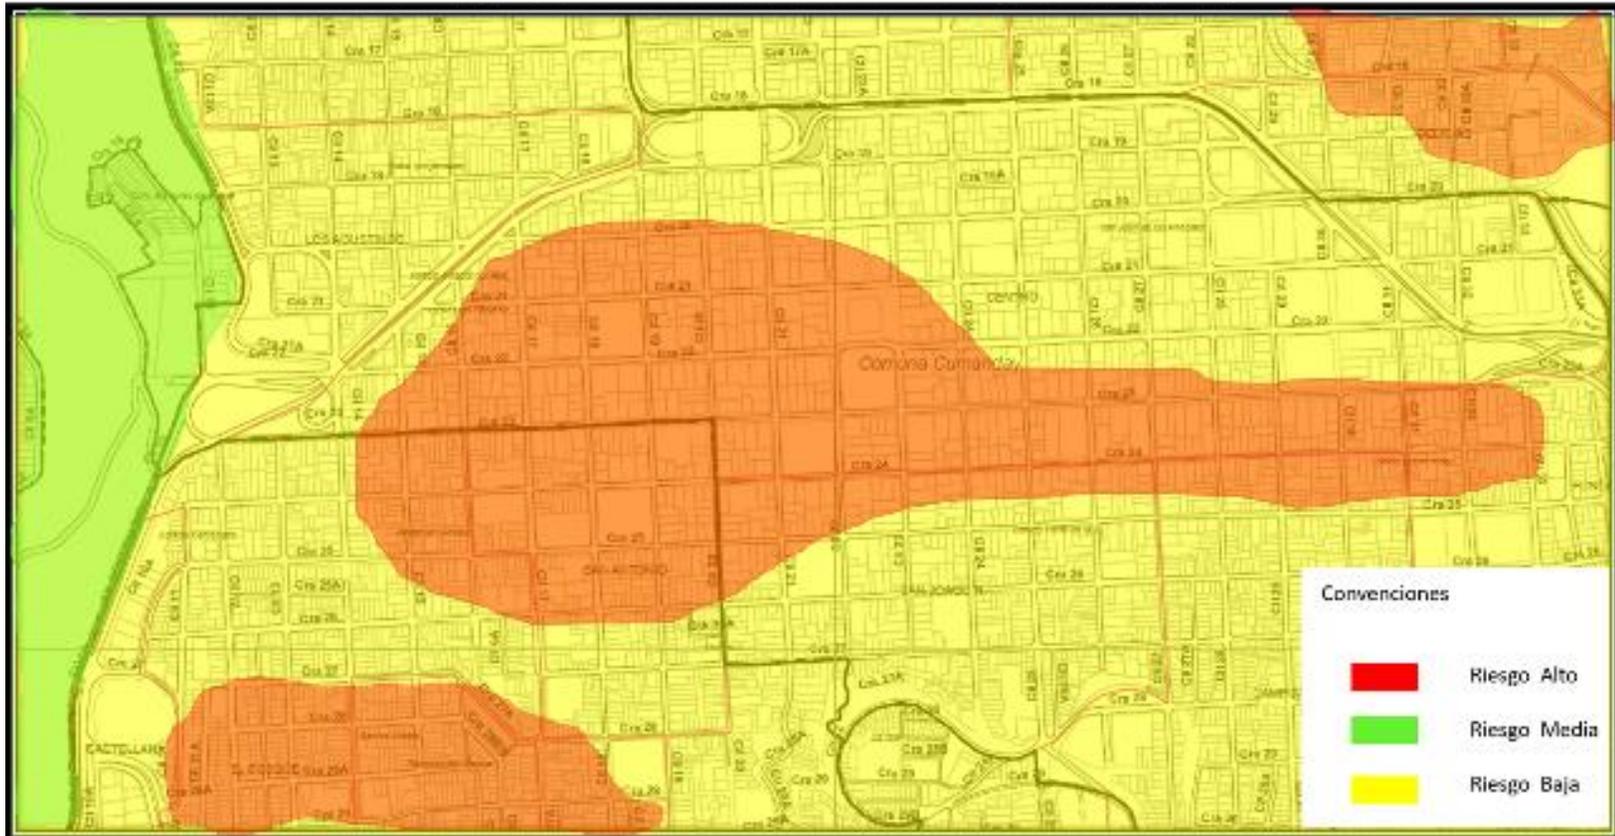
PLANO DE RIESGO POR INCENDIO

Figura 22. Mapa de Riesgo por incendio en el centro histórico de Manizales. Tomado de mapa creado en base a literatura e investigación del trabajo

En la figura 22 se especifica el riesgo tanto del centro histórico de Manizales como de las comunas colindantes.

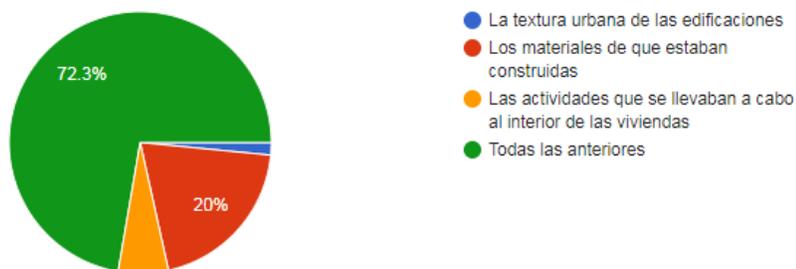
Grafica 4. Origen de los incendios.

Del total de las personas encuestadas 47 contestaron que el origen de estos incendios estuvo relacionado con la textura urbana, los materiales de que estaban construidas y con las actividades que se llevaban a cabo en el interior de las viviendas (todas las anteriores).

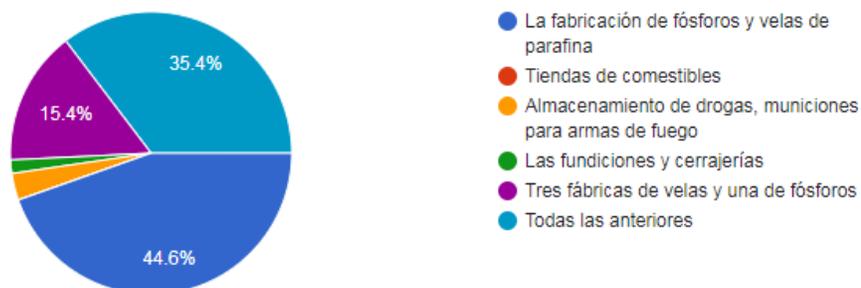
Grafica 5. Actividades comerciales que influyeron en el inicio y propagación del fuego.

El porcentaje más alto de los encuestados solo relaciona la fabricación de fosforos y velas como actividad comercial que pudo haber iniciado o propagado el fuego en esa época, seguido de un porcentaje un poco menor que señala todas las opciones como influyentes.
