**AMENAZA, VULNERABILIDAD Y RIESGO FÍSICO POR MOVIMIENTOS EN MASA (AVR) EN
EL SECTOR DE GUAYABITO DEL MUNICIPIO VITERBO, CALDAS.**

Universidad Católica de Manizales

Monografía

2022

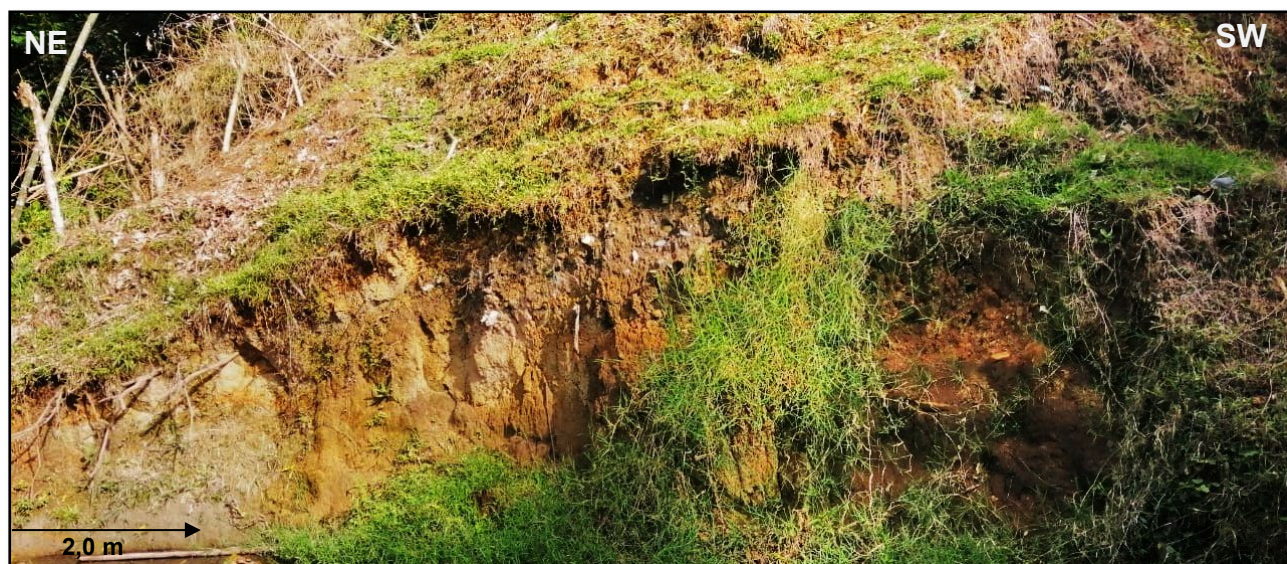
Figura 6. Afloramiento de la unidad 2, ubicado en la ladera del río Guayabito con coordenadas 800944,012 - 1052151,858.

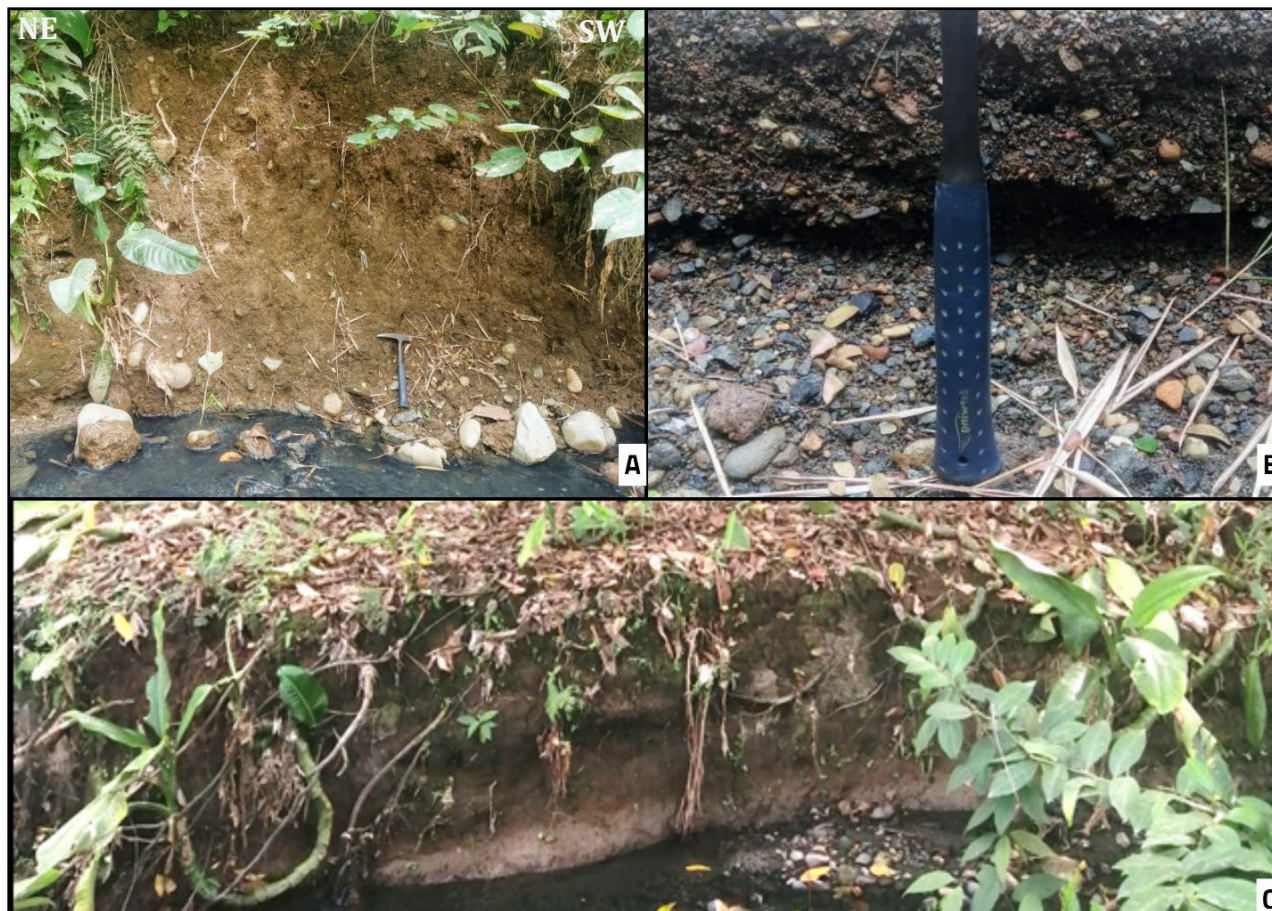
Figura 7. (A) Afloramiento de la unidad 3, se observan conglomerados matrices soportados con clastos de tamaño grava y bloques. Escala martillo grande (33cm). **(B)** Pequeña terraza formada por los sedimentos que transporta la quebrada Guayabito. Se observa un conglomerado matriz soportado con clastos tamaño arena gruesa y guijos. Escala martillo grande (33 cm). **(C)** Terraza formada por los sedimentos que transporta la quebrada Guayabito, conglomerado matriz soportado con clastos arena muy gruesa, media y fina.

Depósitos cuaternarios provenientes de la quebrada Guayabito, compuesto por arenas de tamaño fino, medio y grueso y clastos tamaño guijo, los clastos son en su mayoría rocas sedimentarias, como cuarzoarenitas y litoarenitas. Como se observa en la **Figura 7: A, B y C**.

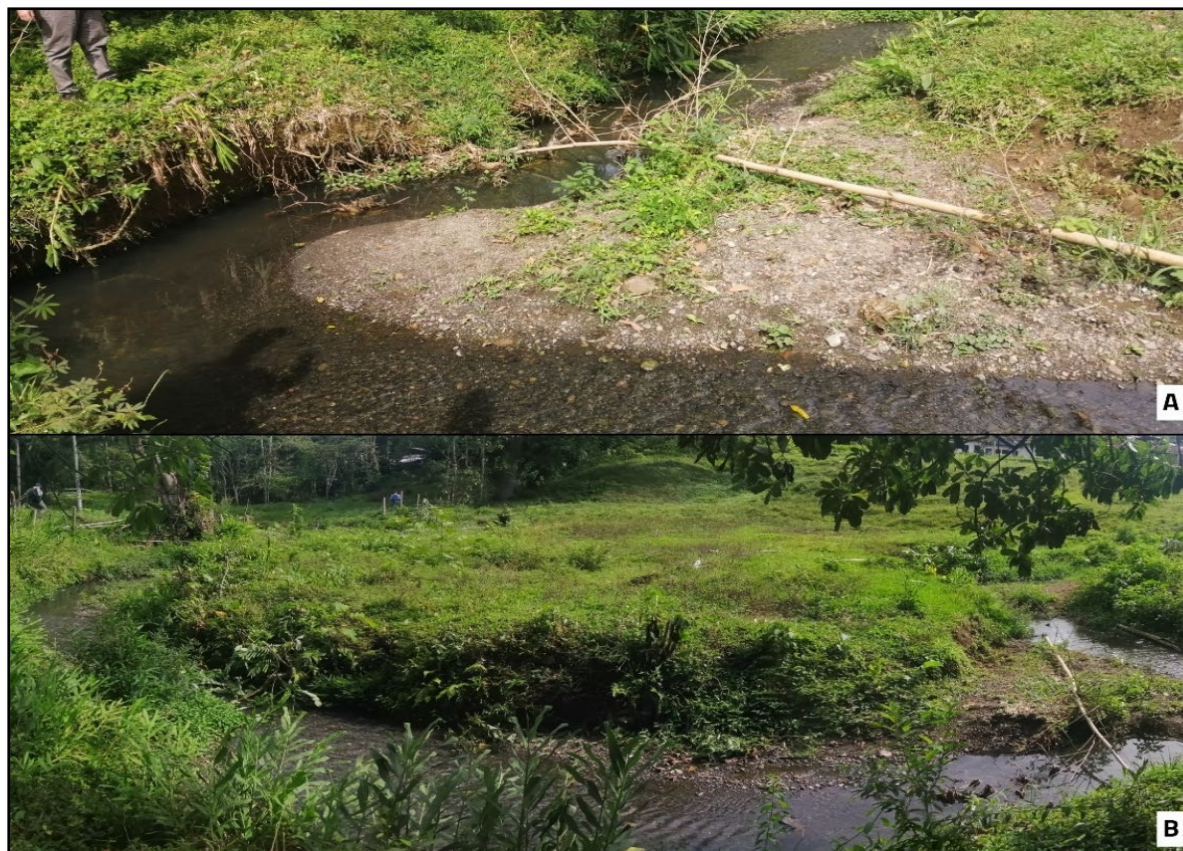
Figura 9. (A) Se observa la quebrada Guayabito y la socavación lateral. **(B)** Imagen panorámica de una parte de la quebrada Guayabito. Se observa la sinuosidad de ésta, además de la deforestación de la zona.

11.2.1.1. Zonas de planicie: en temporada de lluvias los procesos erosivos predominantes son: la erosión superficial en forma laminar y la socavación de las orillas de los cauces.

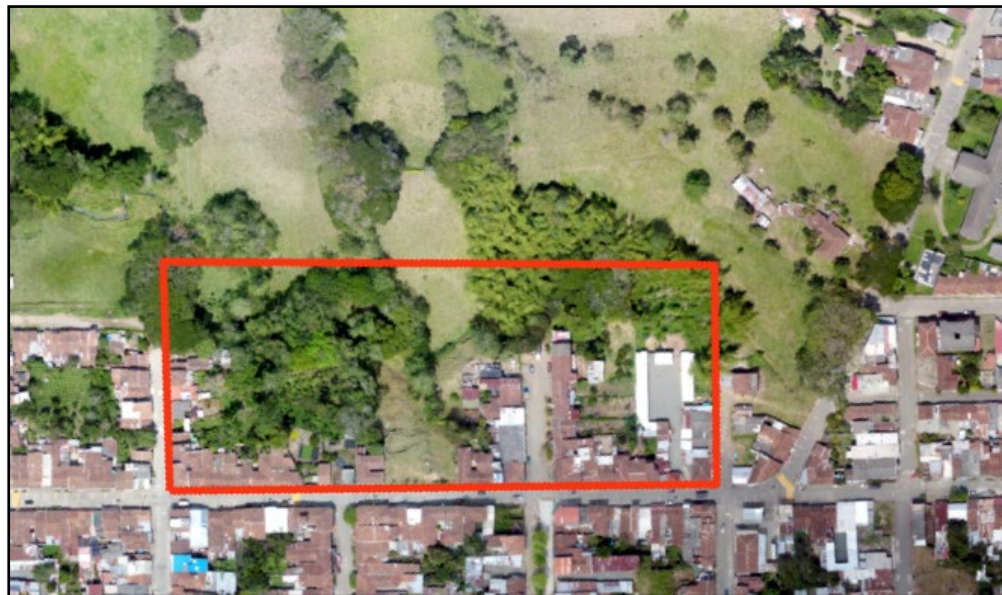
Figura 17. Ubicación de zona y viviendas visitadas en el norte de la cabecera municipal de Viterbo, Caldas.

que se encuentran, los materiales de construcción y el uso del suelo, entre otros aspectos. Se evidenciaron grietas en paredes, pisos y patios, hundimientos y pequeños movimientos en masa en algunas de ellas.

La ubicación de las viviendas y el formato utilizado fueron los siguientes:

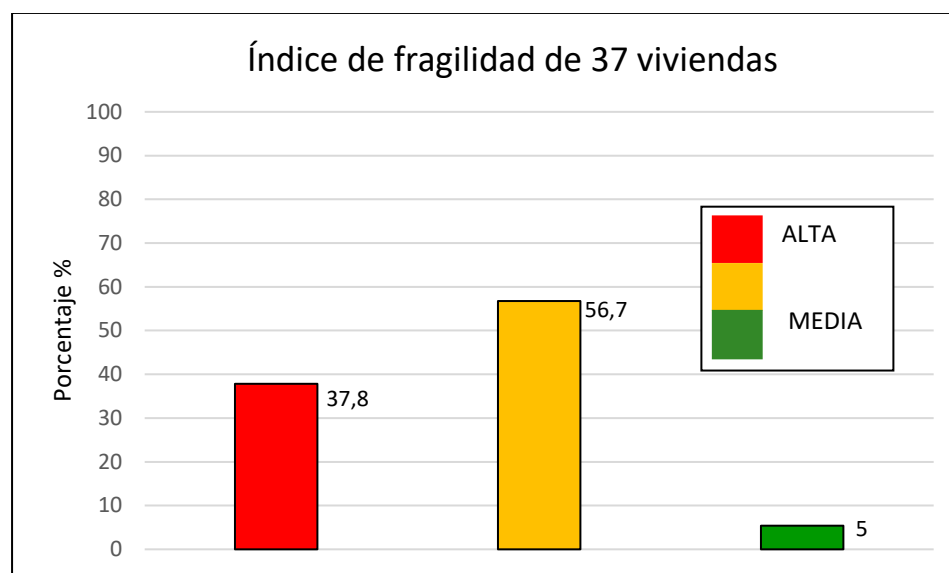
Figura 19. Gráfico de barras en porcentaje; índice de fragilidad de las 37 viviendas evaluadas.

Como se aprecia en el gráfico de barras, el porcentaje más alto (56,7%) de viviendas analizadas en el sector de interés presentan un índice de vulnerabilidad medio, lo que indica que antes de presentarse el evento, las viviendas son medianamente estables estructural y arquitectónicamente, es decir, aunque no presentan daño total, deben tener un buen mantenimiento.
