MIRADA A LA TRANSFORMACIÓN DE LA VIVIENDA EN ARANZAZU CALDAS

“MIRADA A LA TRANSFORMACIÓN DE LA VIVIENDA EN ARANZAZU
CALDAS”

Trabajo de grado presentado como requisito para optar al título de Especialista en
Gerencia de Proyectos del Territorio y Valuación Inmobiliaria

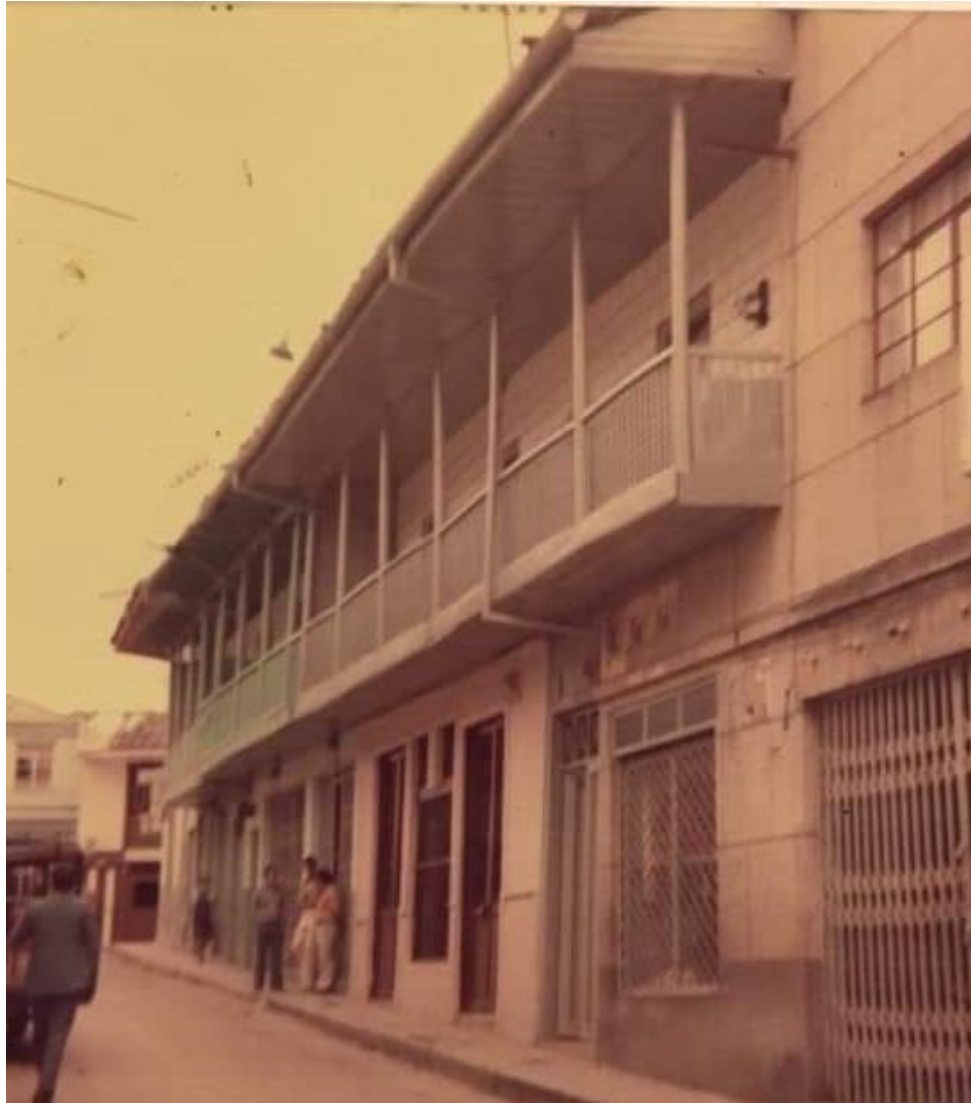
Imagen 3: Antigua foto casa Morales decada setentas. Fuente: portal Aranzazu al día.

Antecedente: Representa la típica vivienda de la colonización antioqueña en forma de L, si bien el edificio pertenece a la tipología mencionada, el lote es de forma rectangular, permitiéndole alojar un solar al interior del inmueble.

Se puede comprender el edificio subdividiéndolo en dos espacios rectangulares unidos, de esta forma queda el primer volumen con dos locales comerciales y vivienda en el segundo nivel y que da sobre la calle y el segundo volumen es de tres niveles en el interior del predio y está constituido únicamente por vivienda. Sobre la calle, cuenta y al interior del inmueble, consta de un solar interno cuyo limite es el mismo muro de la iglesia.

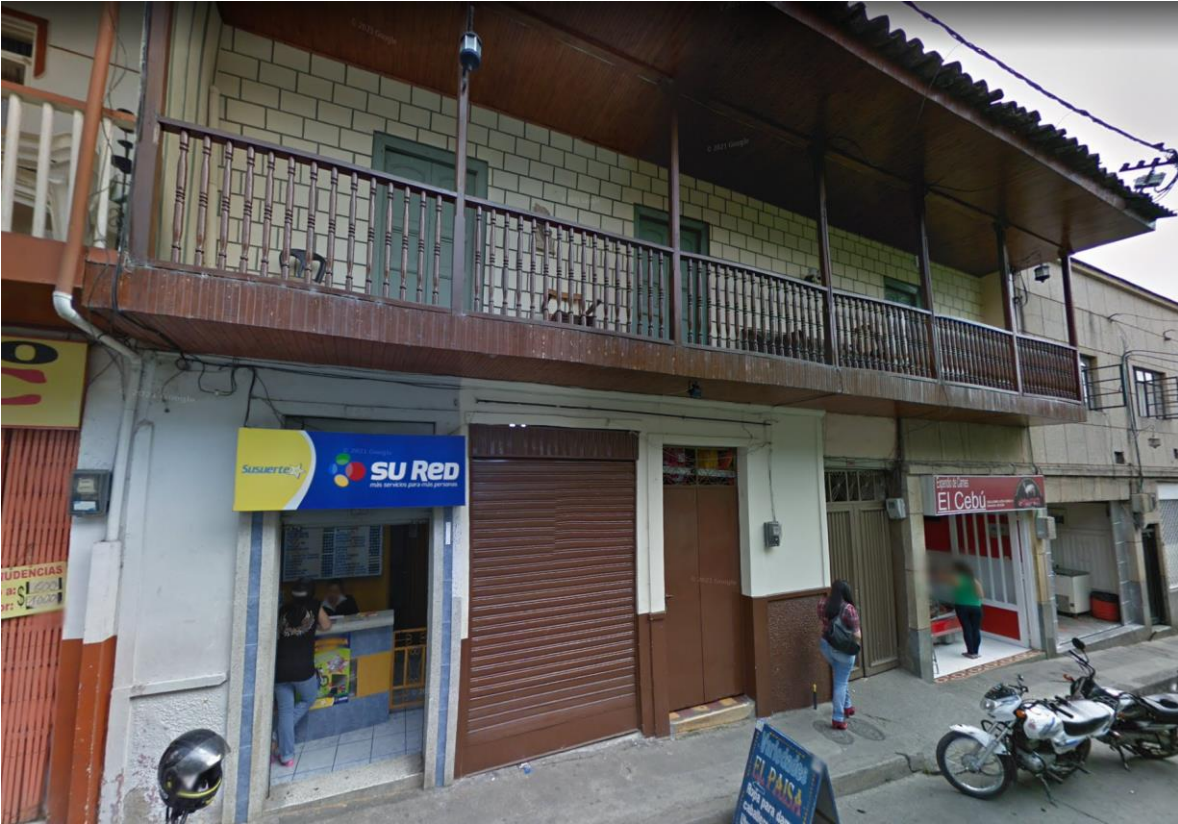
Imagen 4: Casa Morales previa a reforma. Fuente: Google maps.

Al ver la fachada, podemos identificar dos locales comerciales, cuya puerta es tipo cortina o también llamada metálica enrollable y desde su interior, se puede observar cómo en algún momento, se levantó un muro en mampostería para hacer subdivisión interna para lograr dos locales comerciales donde antes existía uno. Este muro de subdivisión, no está centrado.

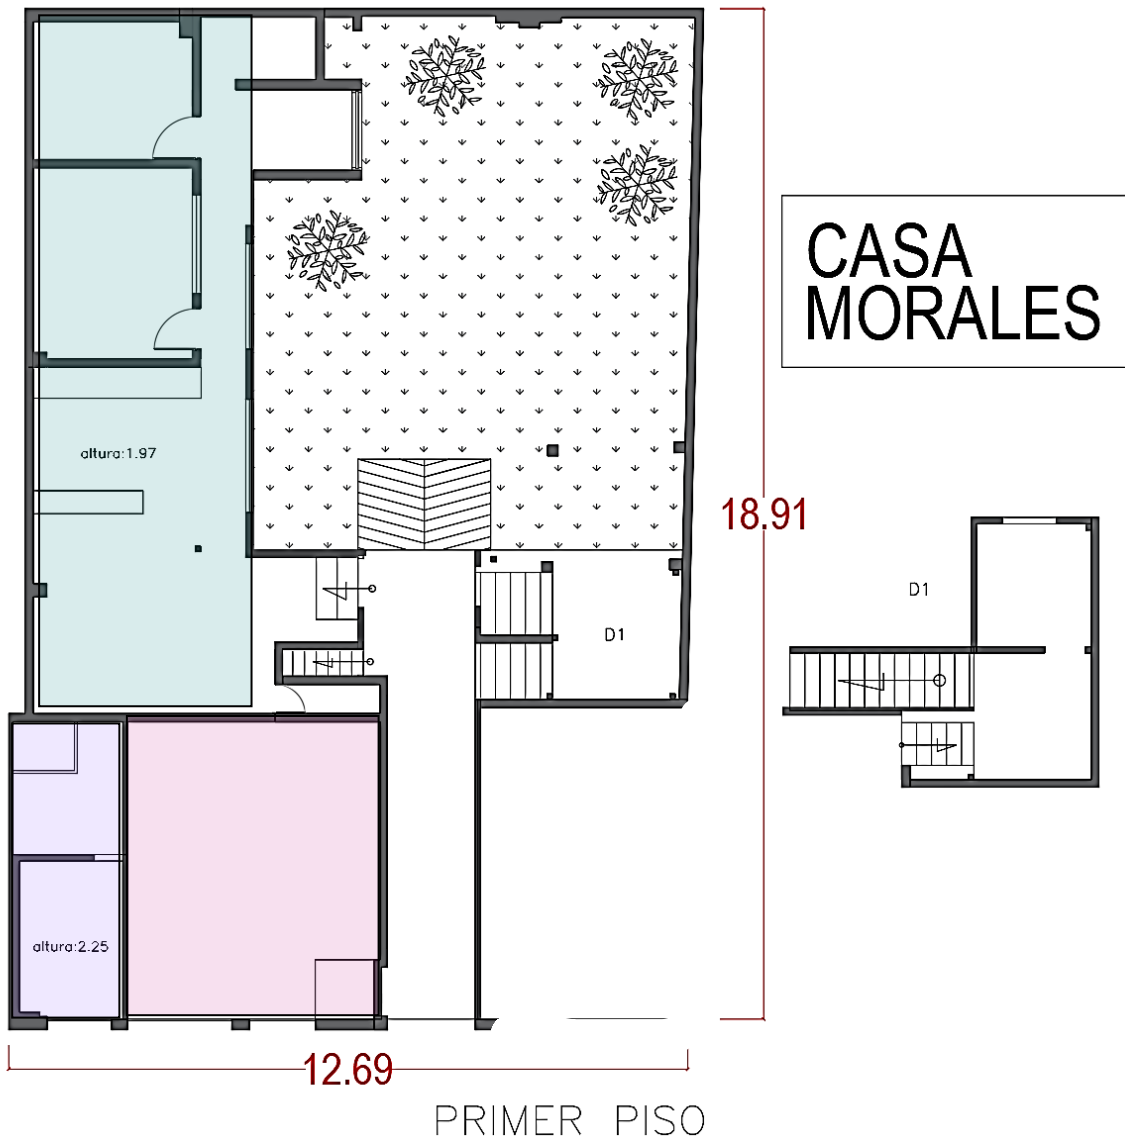
Imagen 5: Primera planta antigua. Fuente: Elaboracion propia.

Observando en planta, en la parte inferior de la imagen vemos dos locales comerciales y el acceso al interior del inmueble llegando al hall donde se reparte para el solar y las escaleras que suben a los pisos superiores.

El corredor o zaguán es de doble altura en función de recibir al jinete y su caballo en generaciones pasadas.

Posteriormente, se encuentra el solar, el cual es utilizado para la crianza de animales, especialmente de gallinas, las cuales dan huevos para el consumo de los habitantes de la casa, también se tienen árboles frutales para recoger el fruto cuando es temporada de recolección, junto al solar, se encuentra el primer apartamento cuya vista es el solar y tiende a ser más frío y menos iluminado que los ubicados en los pisos superiores por su condición de primer piso. La distribución del apartamento se marca por el pasillo, el cual es lateral, es el primer espacio en orden de llegada y conduce a la concina, comedor, habitaciones y baño.

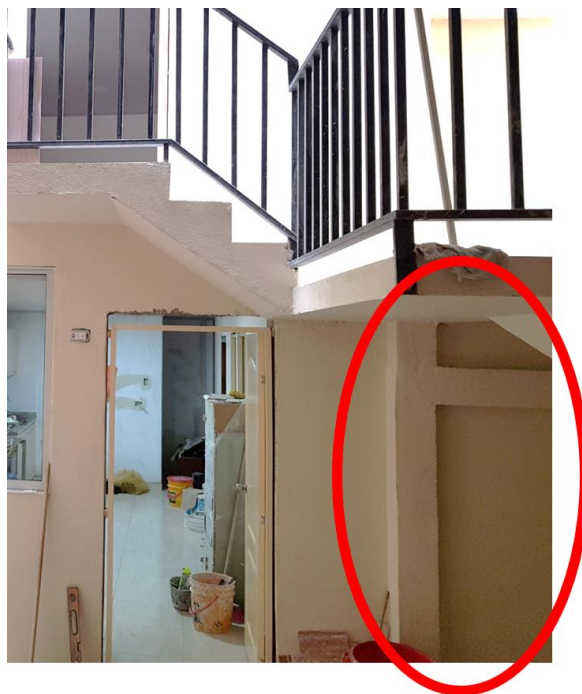
Imagen 8: Fotografía de estructura de escaleras presente antes de la última remodelación.

La evidencia más clara de la tesis, son las escaleras en concreto que posibilitaron un nuevo acceso independiente a cada uno los apartamentos y de las cuales a la fecha solo quedan vigas y columnas. Adicionalmente, se construyeron baños para cada uno de los apartamentos en estructura independiente en concreto armado.

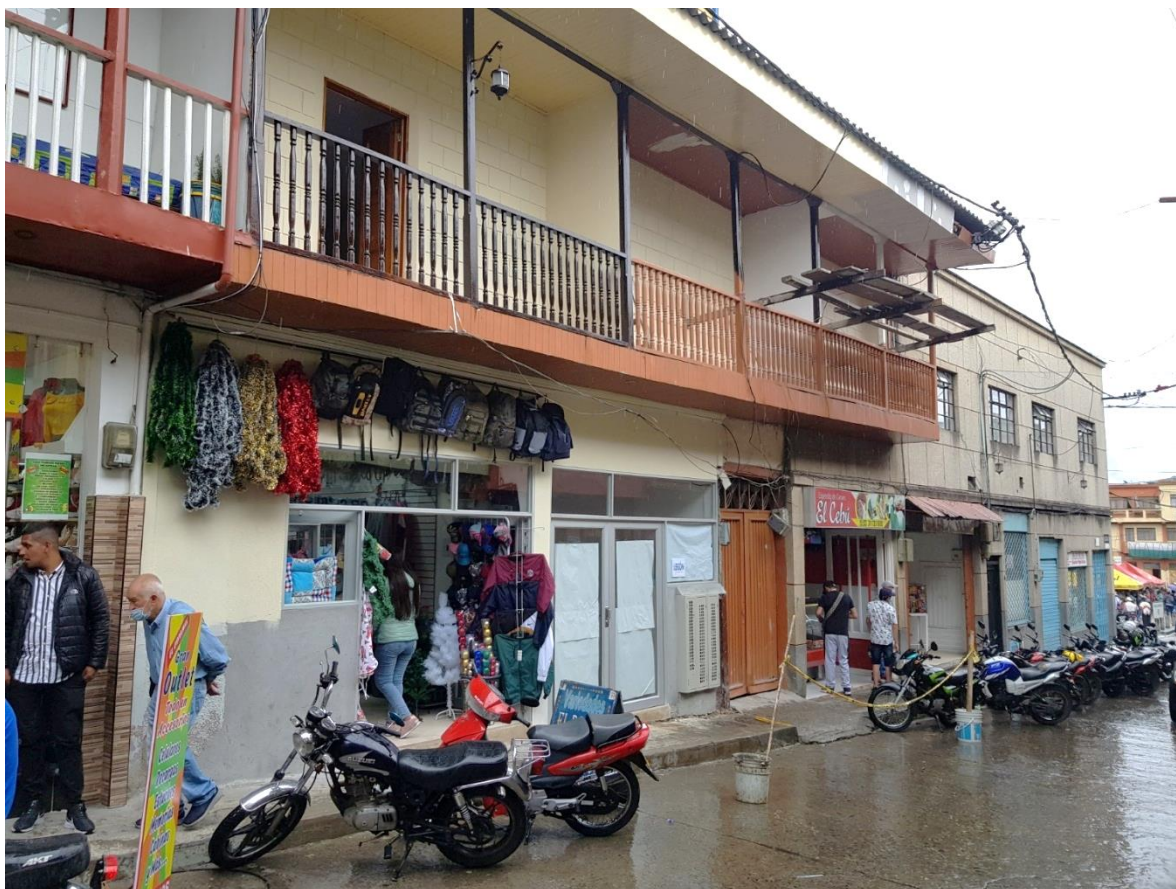
Imagen 9: Fotografía de fachada actual. Fuente: elaboracion propia.

Inicialmente nos topamos con la fachada, donde ya no existe un local comercial de mayor tamaño y otro menor, sino, dos locales con áreas iguales, la fachada conserva en parte su estilo a pesar de que está compuesta por un nuevo material y es el vidrio.

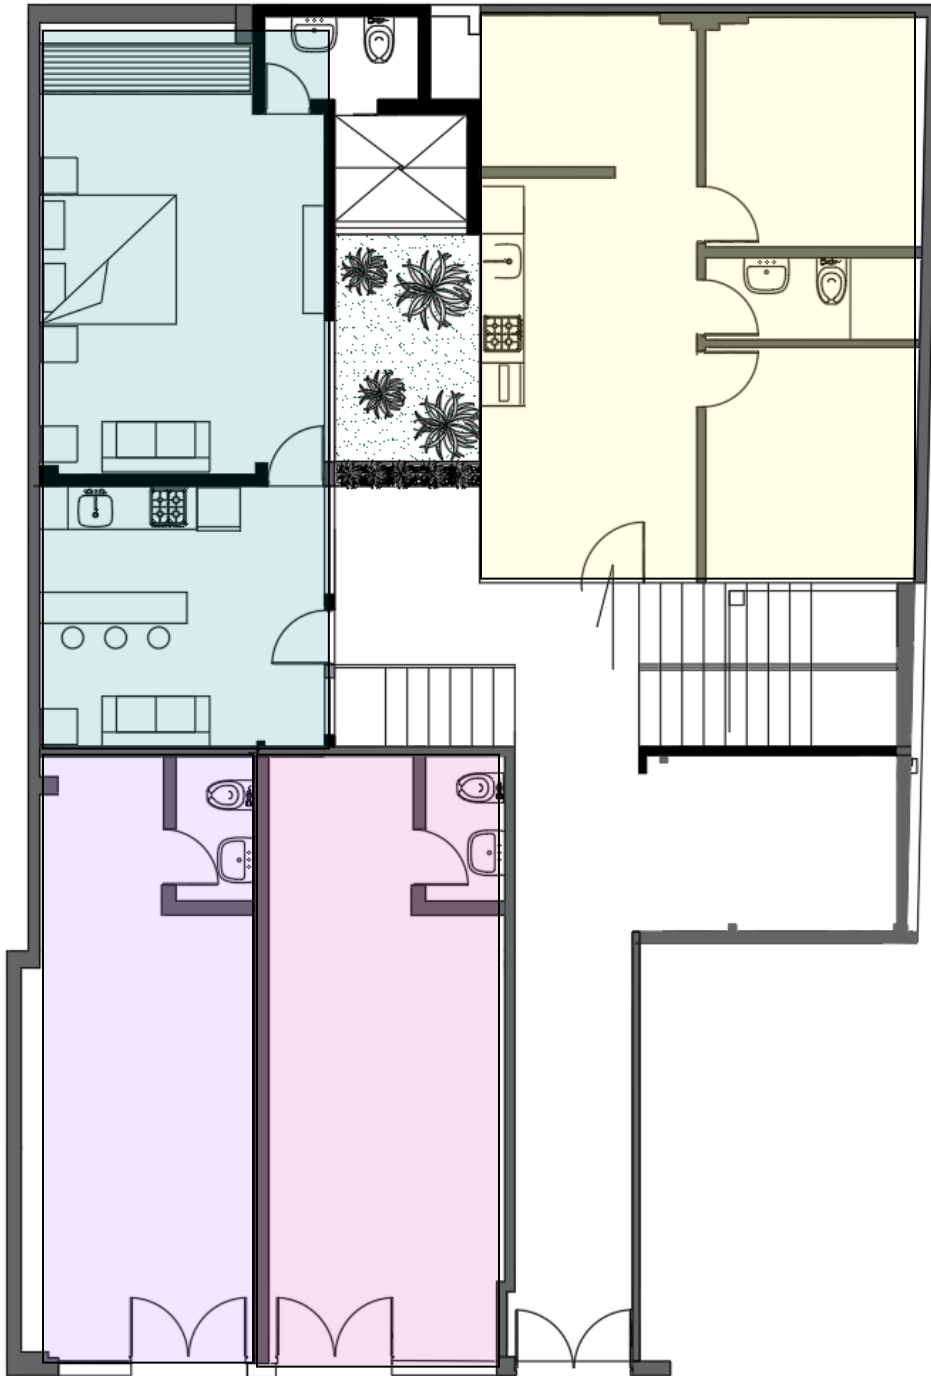
Los locales comerciales fueron ampliados a la zona trasera y sus baños fueron reubicados. En los apartamentos que existían previamente (101,201), se reubicó la cocina y se mejoraron los acabados, igualándolos a los del edificio nuevo.

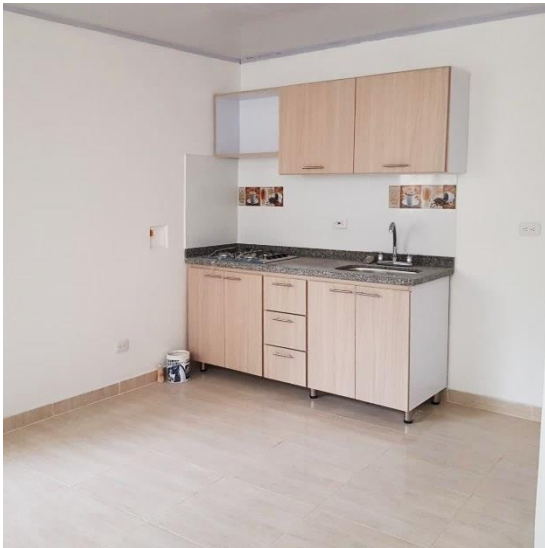
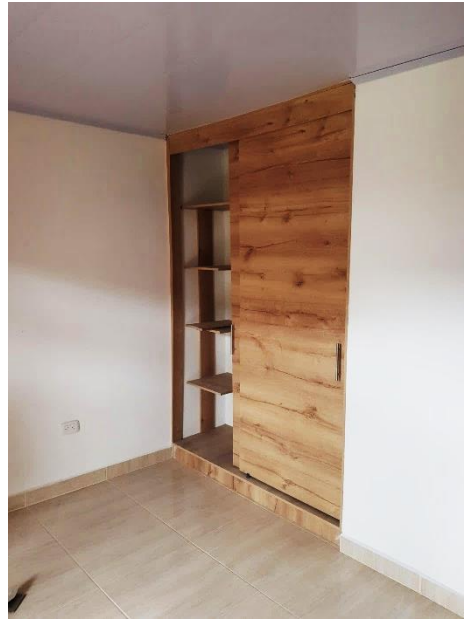
Imagen 13: Fotografías de nuevos acabados en todas las unidades de vivienda. Fuente: elaboracion propia.

Durante la construcción del nuevo bloque, también se actualizó los materiales de la casa antigua, entre los cambios más destacados, esta: la cubierta nueva en tejas de fibrocemento y estructura metálica, canales y bajantes nuevas, puertas nuevas (exceptuando las puertas en el balcón), nuevos enchapes de piso, nuevos cielos rasos, algunas divisiones nuevas en estructura liviana, actualización del todo el sistema eléctrico, nuevo abasto y desagüe de aguas, cocinas, baños y closets nuevos entre otros cambios menores.

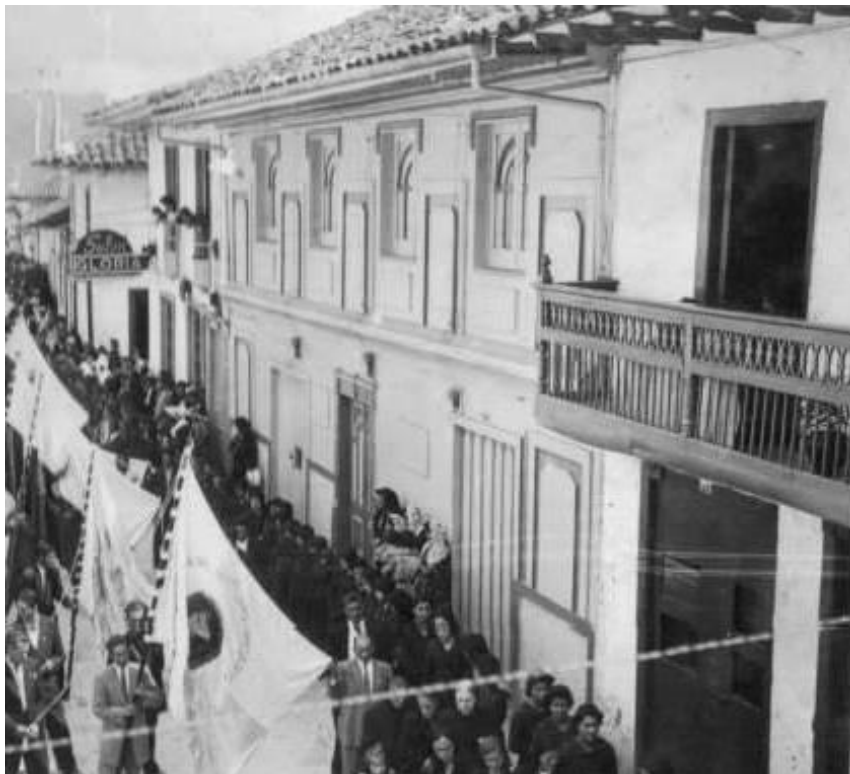
Imagen 14: fachada antigua casa de los abuelos. Fuente: portal Aranzazu al día.

Se trató de una amplia vivienda antioqueña muy bien ubicada cuya destinación inicial fue albergar una numerosa familia y prestar los servicios que hace poco menos de un siglo debía brindar ligados a la vida de campo de aquella época.

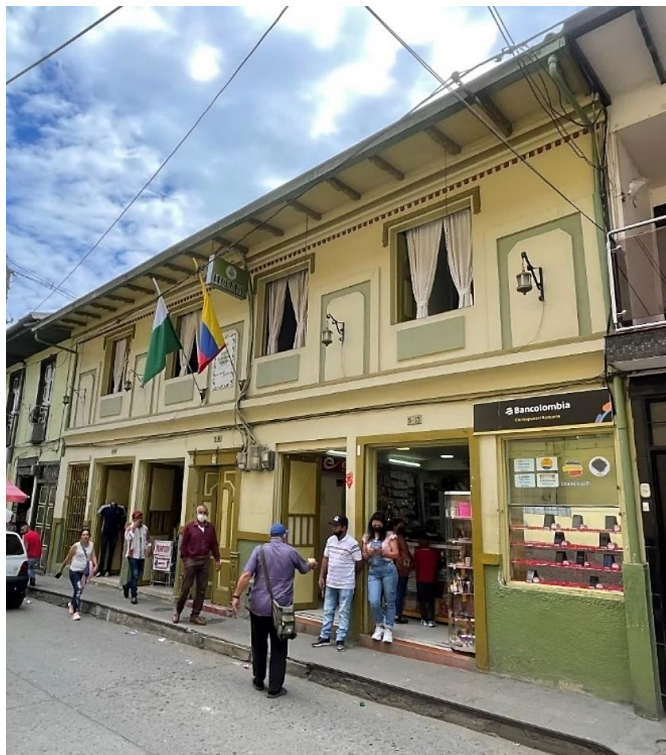
Imagen 17: foto fachada hotel casa de los abuelos actual. Fuente: elaboracion propia.

Esta casa sufrió de una gran ampliación motivada principalmente porque cambió su uso, de vivienda familiar por actividad hotelera. Dicho cambio cabe mencionar respetó en gran parte el estilo de la casa tradicional antioqueña pese a los nuevos materiales empleados.

La remodelación de la propiedad, comprende la actualización de materiales como acabados de los muros, nuevas subdivisiones, 18 baños nuevos y cambio de materiales en los pisos en la edificación antigua.

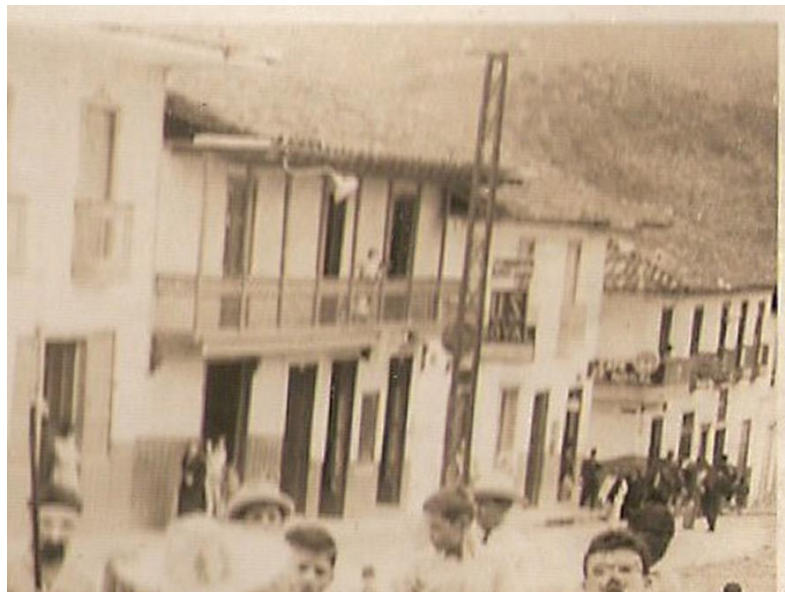
Imagen 22: Fachada casa Castrillón. Fuente: portal Aranzazu al día.

Descripción: Casa que resalta por su colorida fachada donde se aprecia el color beige, verde, rojo y elementos típicos como alero, ventanas de madera, balcón, cubierta en tejas de barro, candelabros decorativos entre otros elementos.

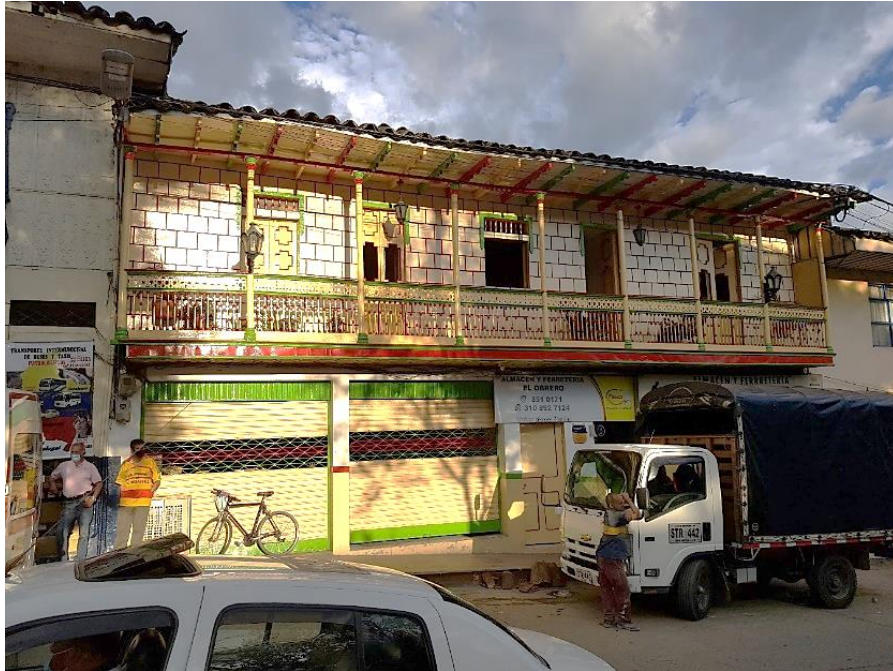
Imagen 23: Fachada casa Castrillón. Fuente: elaboración propia.

está destinada exclusivamente al comercio, dando lugar a dos locales comerciales donde opera una cafetería de tradición, la ferretería perteneciente a la familia Castrillón y en medio de ambos comercios, se encuentra el acceso a la segunda planta.

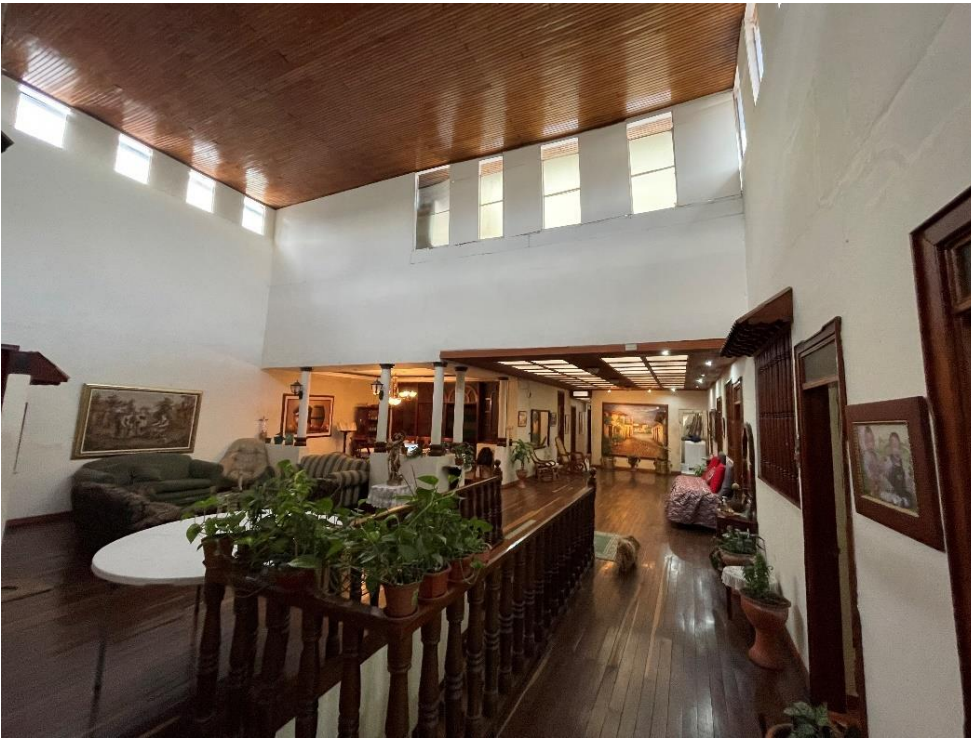
Imagen 25: Fotografía del acceso a la segunda planta. Fuente: elaboración propia.

Los acabados de los pisos fueron actualizados a cerámicos dentro de las habitaciones y en la cocina, se aumentó la cantidad de unidades sanitarias, se incluyó nuevas terminaciones en madera tipo tablilla entre otros.
