**AMENAZAS POR REMOCIÓN EN MASA EN EL CORREDOR VIAL CUCUTA –PAMPLONA, NORTE DE
SANTANDER.**

**DIEGO HERNÁN ROZO GÓMEZ
GEÓLOGO**

**MONOGRAFÍA PARA OPTAR AL TÍTULO DE ESPECIALISTA EN PREVENCIÓN, ATENCIÓN Y
REDUCCIÓN DE DESASTRES “EPARD”**

**UNIVERSIDAD CATÓLICA DE MANIZALES
FACULTAD DE INGENIERÍA Y ARQUITECTURA
ESPECIALIZACIÓN EN PREVENCIÓN, ATENCIÓN Y REDUCCIÓN DE DESASTRES “EPARD”
MANIZALES – CALDAS
Agosto de 2018**

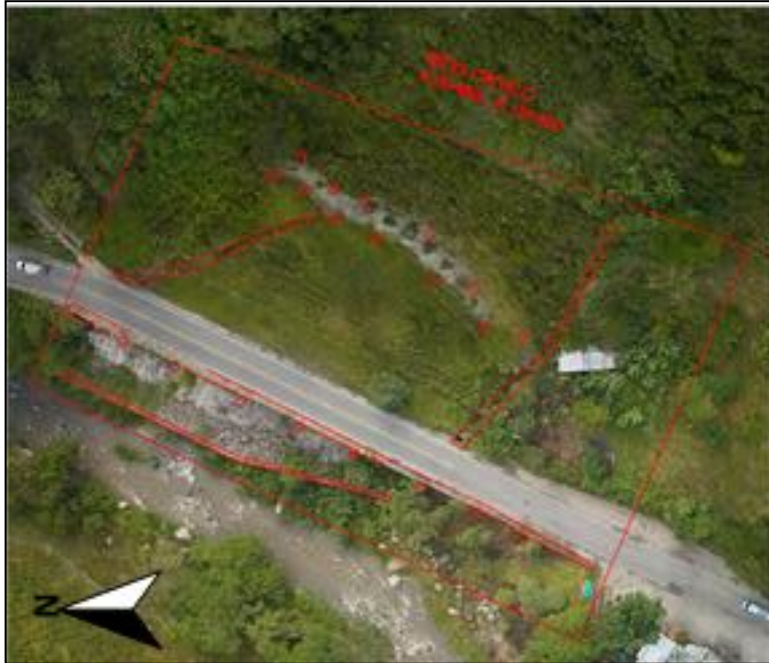
Figura 9. Localización y vista en planta del sitio crítico 2. (Fuente: Elaboración propia).

Sector de 100 metros de longitud en el que el talud de la vía actual se encuentra intervenido. En la Figura 9, se muestra el aspecto del sitio con una vista aérea.

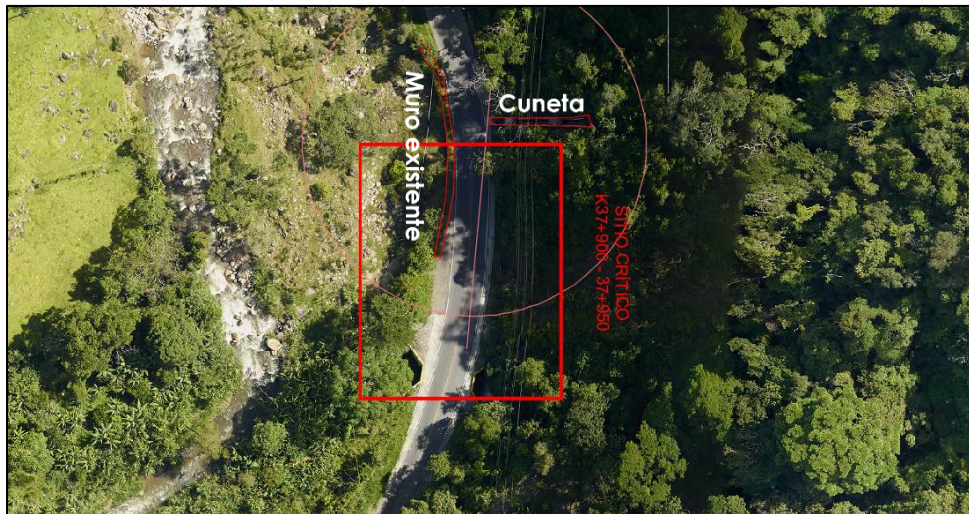
Figura 10. Localización y vista en planta del sitio crítico 3. (Fuente: Elaboración propia).

Sector de 50 metros de longitud en el que el talud de la vía actual se encuentra intervenido mediante bulones reforzados con malla de alambre de doble torsión (ver Fotografía 5). Complementariamente, existe una red de cunetas revestidas para el drenaje de la escorrentía superficial.

Adicionalmente, el costado derecho de la actual carretera se sitúa sobre la llanura de inundación activa del río Pamplonita. Actualmente existe un muro en concreto que protege la banca.

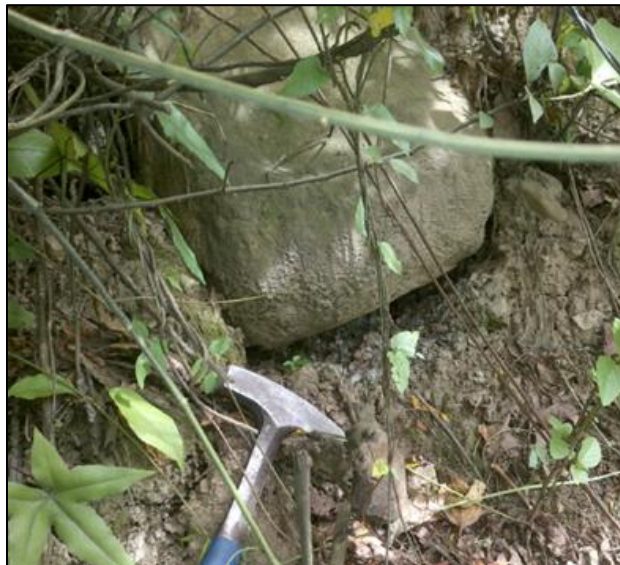
Fotografía 5. Detalle de bloques de arenisca en la terraza aluvial sostenida con malla de alambre de doble torsión. (Fuente: Elaboración propia).

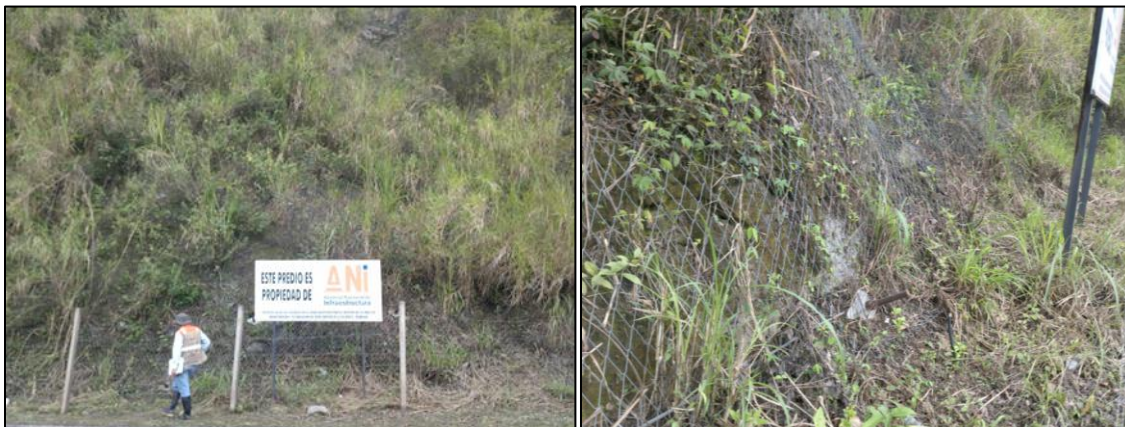
Fotografía 6. Obras de estabilidad en el sitio crítico 3. (Fuente: Elaboración propia).

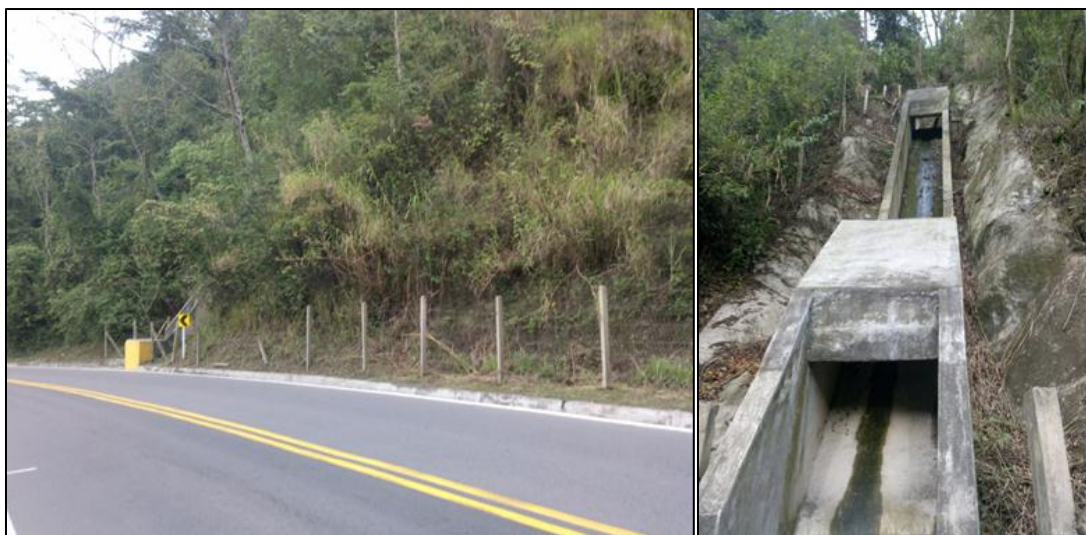
Fotografía 7. Obras de control de aguas en el sitio crítico 3. (Fuente: Elaboración propia).

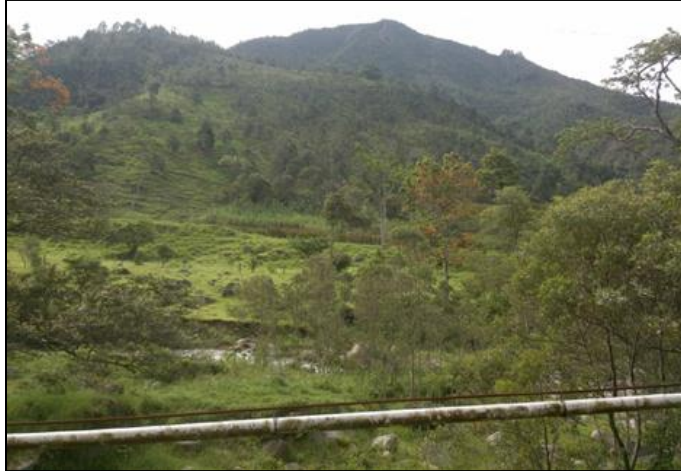
Fotografía 8. Paso del río Pamplonita sobre el depósito aluvial reciente en el sitio crítico 3. (Fuente: Elaboración propia).

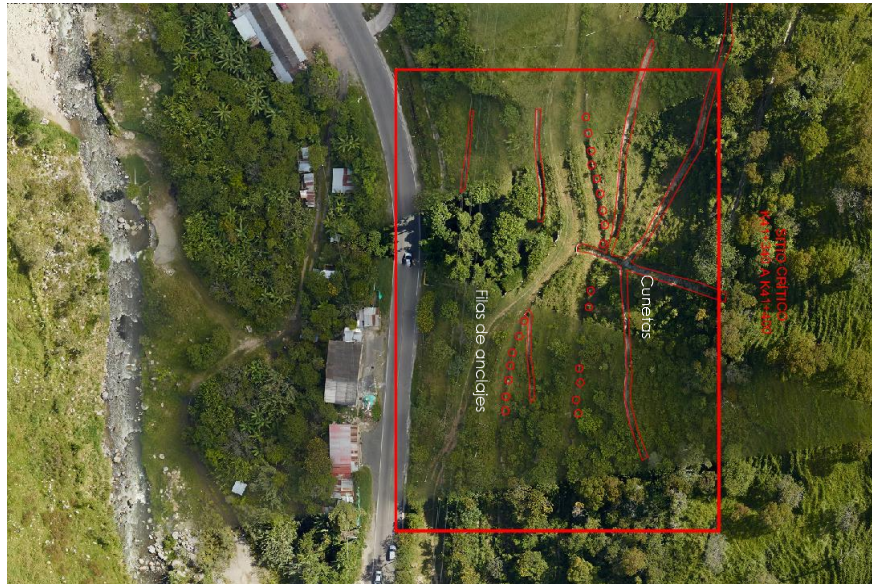
Figura 11. Localización y vista en planta del sitio crítico 4. (Fuente: Elaboración propia).

Dicha obra consistente en al menos cinco filas de anclajes, separados cada 2 – 4 m en sentido horizontal y 3 – 5 metros en vertical; los anclajes disponen únicamente de un dado en concreto de aproximadamente 1x1metro. Adicionalmente, se ha construido una red de cunetas revestidas en concreto, distribuidas en espina de pescado.

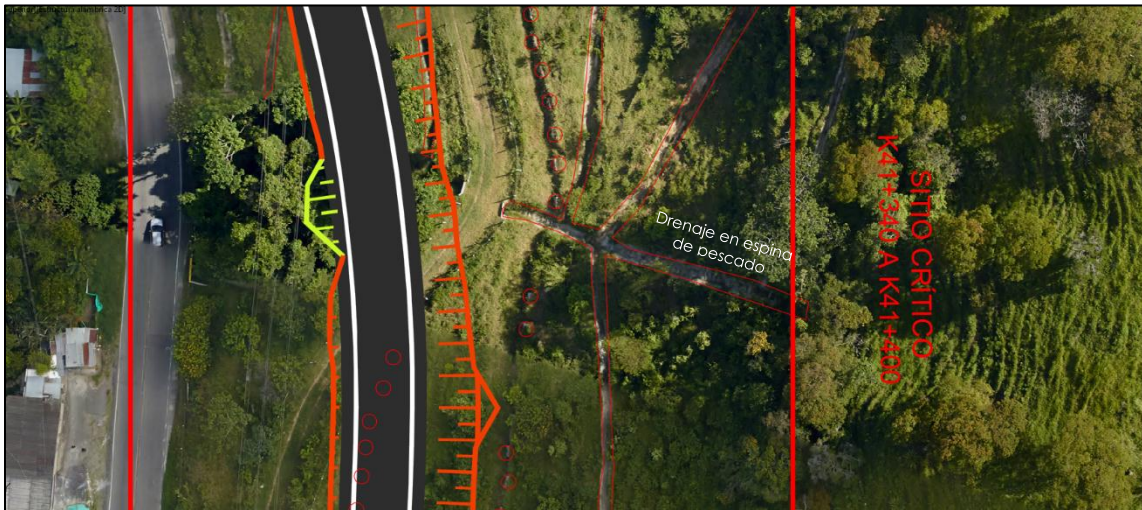
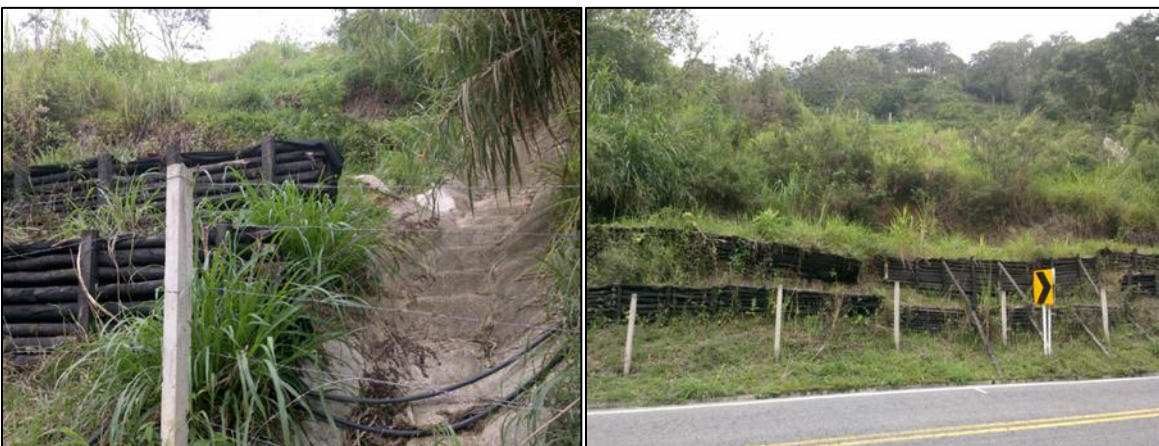
Como se ha indicado, el manejo de aguas consiste en un sistema de canales en espina de pescado, las cuales llevan el agua de la ladera a la canal principal que pasa por el centro del tramo (ver **Figura 12**).

Figura 12. Vista en planta del sistema de canales en espina de pescado y detalle de trinchos y cunetas del sitio crítico 4. (Fuente: Elaboración propia).

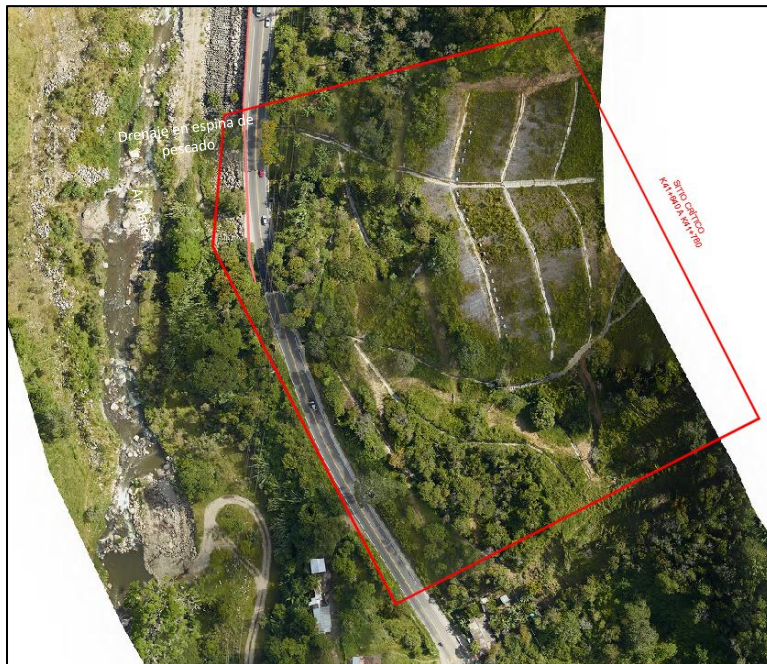
Figura 13. Localización y vista en planta del sitio inestable del sitio crítico 5. (Fuente: Elaboración propia).

Este sitio inestable se extiende a lo largo de 320 metros sobre el trazado de la vía (Figura 13). La vía discurre sobre depósitos coluviales constituidos por grava y bolos de arenisca en matriz limoarenosa. Existe una intervención de estabilización consistente en anclajes y manejo de aguas superficiales por medio de cunetas en concreto.

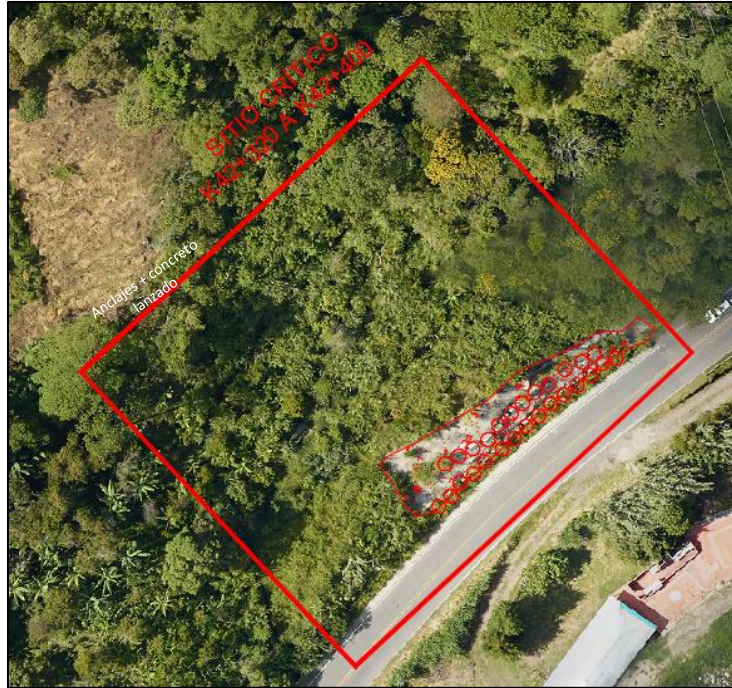
Figura 14. Localización y vista en planta del sitio inestable 6. (Fuente: Elaboración propia).

Sitio inestable que se extiende 80 metros sobre el trazado de la vía (ver Figura 14). El talud del costado izquierdo se encuentra excavado en coluvión. Actualmente presenta una intervención de estabilización importante, consistente en un sistema de anclajes con dados de concreto y concreto lanzado además de un sistema de manejo de aguas con cunetas en concreto en la parte más alta.

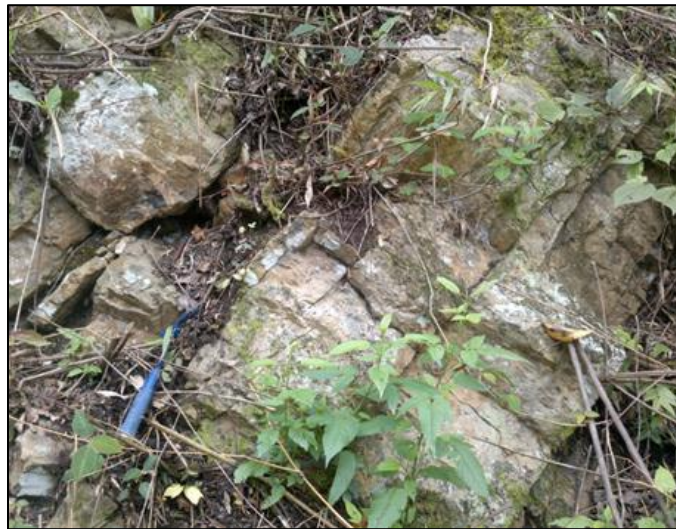
En la parte alta del sector se afloran rocas pertenecientes a la Fm. Colón – Mito Juan que en este punto se muestran como una arenisca masiva de grano fino y de color gris. En la parte baja y sostenida por la obra de contención se aprecia un depósito de coluvión con bloques de arenisca de grano fino con matriz limo arcillosa de color café. En la parte superior del talud se aprecia un lóbulo de material desprendido, que, aunque no muestre evidentes signos de inestabilidad, debe ser tenido en cuenta (ver Fotografía 14).

Fotografía 14. Litología presente en el sitio crítico 6 (Fuente: Elaboración propia).

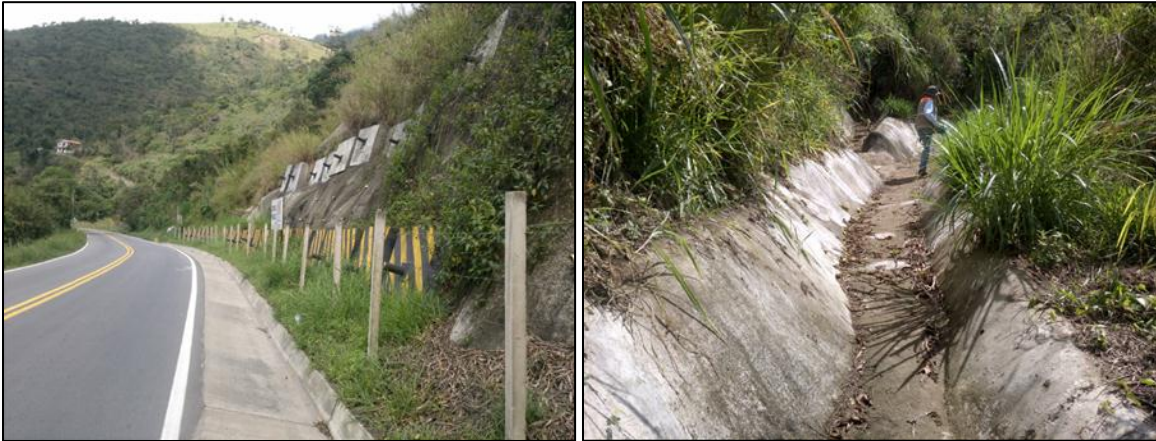
La obra existente consta de tres filas de anclajes con dados de 1,5m * 1,5m, separados entre 10cm y 50cm en la horizontal. Además de esto se tiene la superficie recubierta con concreto lanzado hasta unos 15m de altura. El sistema de drenaje en la parte superior consta de canales en concreto de aproximadamente 2m de ancho por 50cm de profundidad (ver **¡Error! No se encuentra el origen de la referencia.**).

Fotografía 15. Detalle de los anclajes y las cunetas observados en el sitio crítico 6. (Fuente: Elaboración propia).

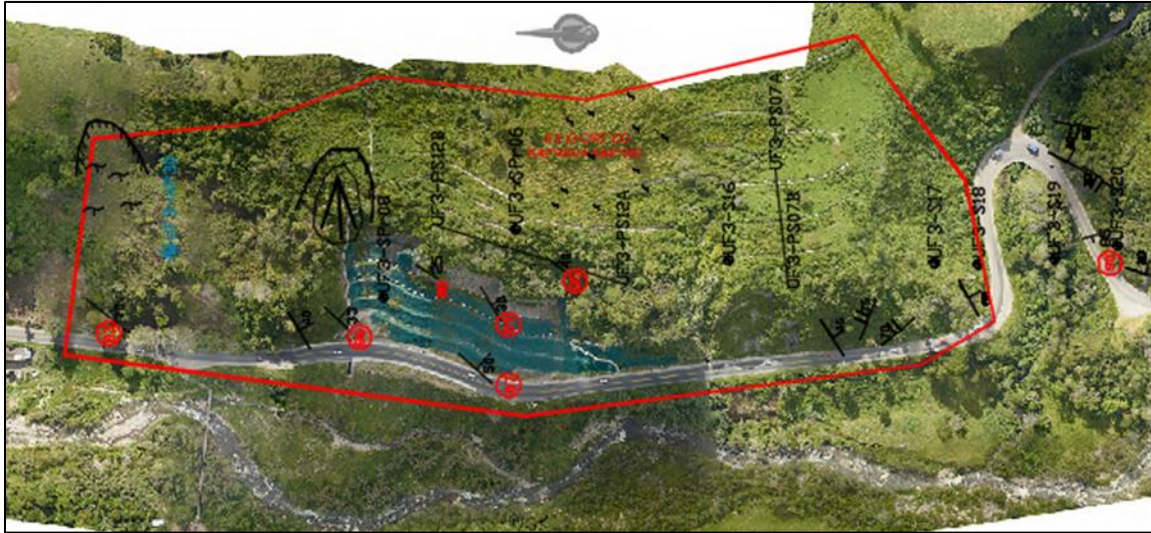
Figura 15. Localización y vista en planta del sitio crítico 7. (Fuente: Elaboración propia).

Este sitio se extiende a lo largo de 340 metros de longitud sobre el trazado de la vía (ver Figura 15). Este es el sitio crítico más importante del corredor vial.

En esta obra se aprecian por lo menos cuatro filas de anclajes con dados de 1,5m * 1,5m, además de un sistema de contención con bulones y geotextil. Para este sitio también se tiene un complejo sistema de drenaje por medio de cunetas que llevan el agua hacia las afueras del talud hasta dos bajantes de aguas principales.

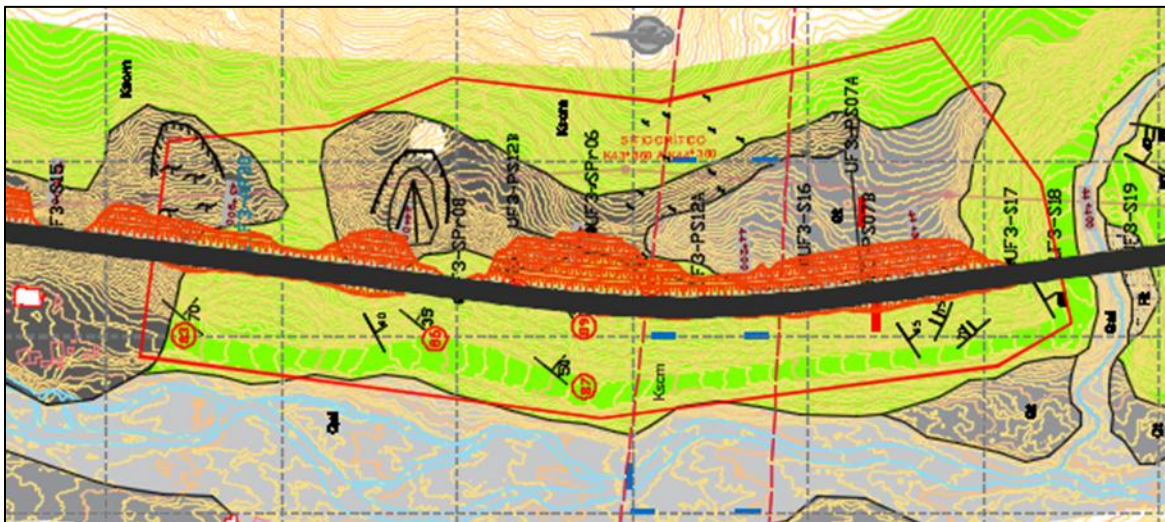
En este sector se aprecian las rocas correspondientes a la FM. Colón – Mito Juan, cubiertos por depósitos coluviales y de terraza aluvial. Adicionalmente, se evidencian dos coronas de deslizamiento (una de ellas con un lóbulo de material deslizado); además de mostrar superficies con reptación (ver Figura 16)

Figura 16. Vista en planta de la Geología del sitio crítico 7. (Fuente: Elaboración propia).

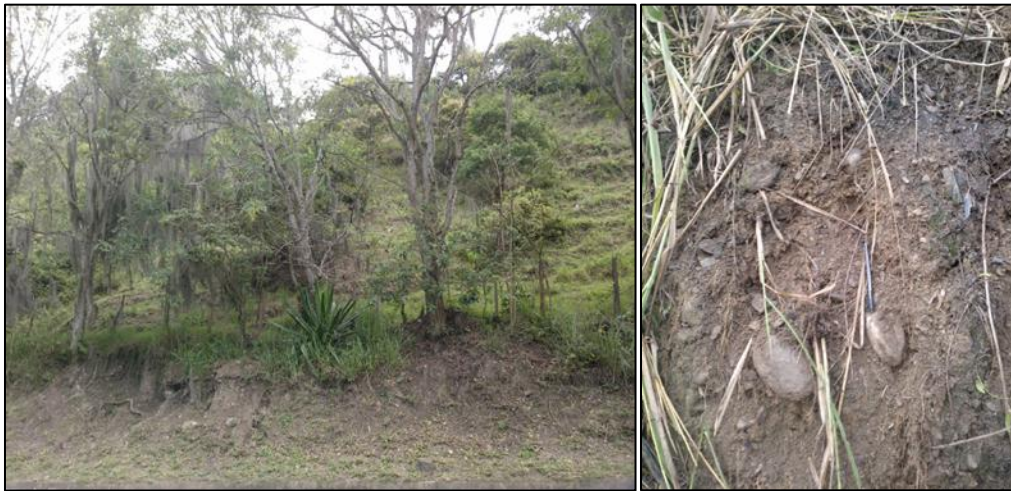
Los depósitos coluviales en este sector se aprecian con cantos y bloques principalmente de las areniscas de la Fm. Colón – Mito Juan en una matriz limo arenosa de color café oscuro; estos fragmentos de roca van desde angulares a subredondeados y se aprecian más hacia el norte del sitio. El depósito de terraza aluvial se aprecia al sur del sector, es moderadamente consolidado y tiene clastos plomicticos redondeados a subredondeados. (Ver Fotografía 17)

Fotografía 17. Detalle de los afloramientos de depósitos coluviales y de terraza observados en el sitio crítico 7. (Fuente: Elaboración propia).

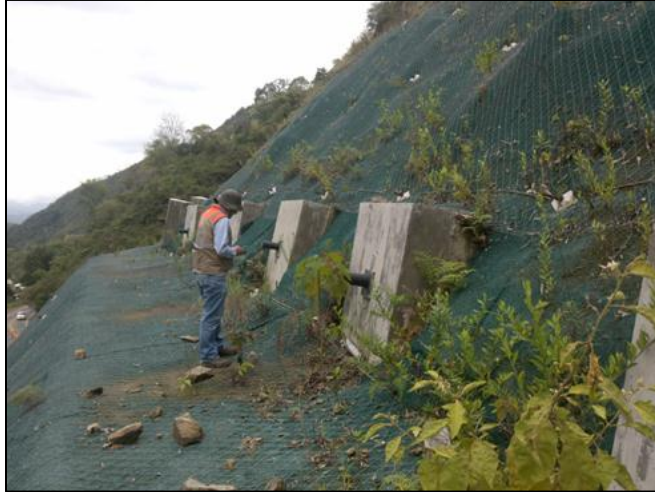
En la obra de contención y manejo de aguas existente se aprecian por lo menos cuatro filas de anclajes con dados de 1,5m * 1,5m; también se tiene un sistema de contención con bulones y geotextil (ver Fotografía 18).

Fotografía 18. Detalle de los anclajes del sitio crítico 7. (Fuente: Elaboración propia).

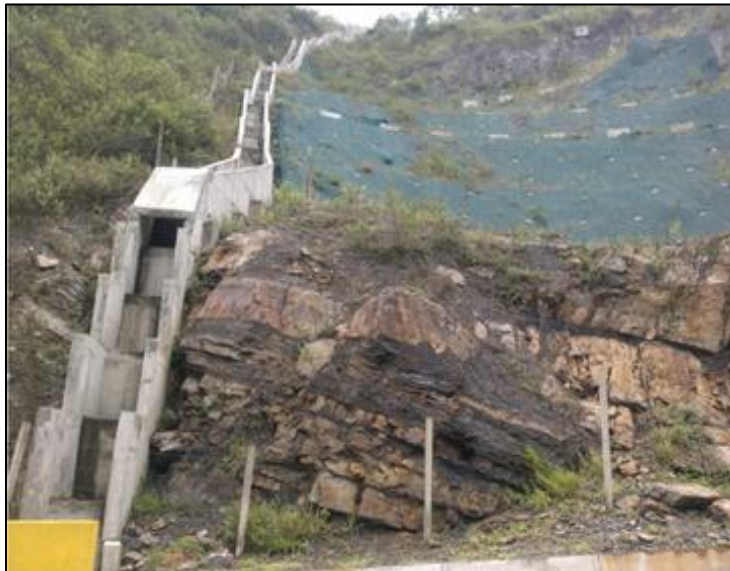
Para este sitio también se tiene un complejo sistema de drenaje por medio de cunetas que llevan el agua hacia las afueras del talud hasta dos bajantes de aguas principales que pasan dicha agua por debajo de la vía actual por medio de box culvert hasta el río Pamplonita (ver Fotografía 19).

Fotografía 19. Detalle de las cunetas del sitio crítico 7. (Fuente: Elaboración propia).

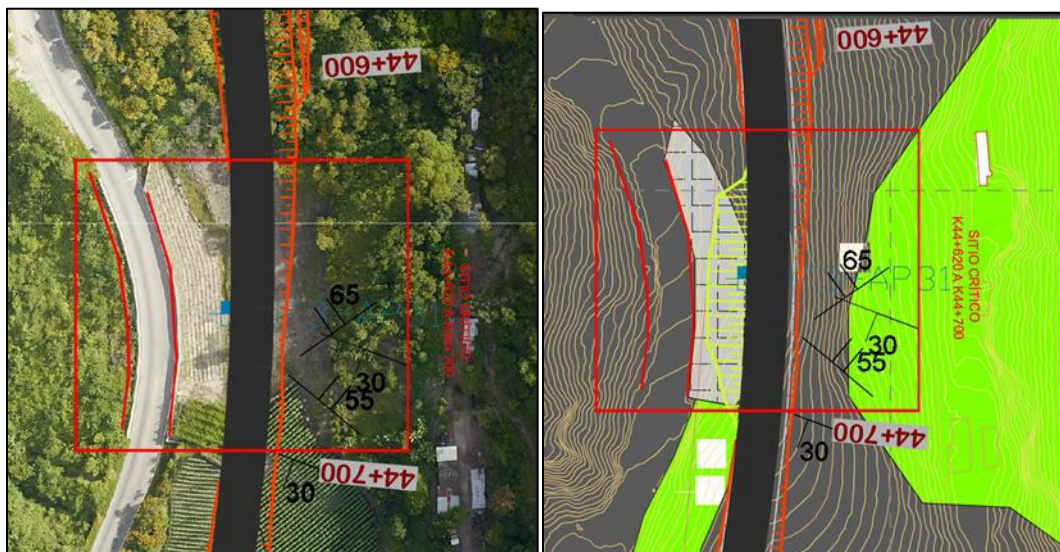
Para este sitio crítico se aprecia una obra de estabilidad sobre el talud, el cual está sobre un depósito de coluvión principalmente hacia la vía actual, hacia la parte alta del talud se aprecian las rocas correspondientes a la Fm. Colón Mito - Juan. Dicha obra de estabilidad consiste en un sistema de anclajes con dados de concreto en la parte alta y dos muros en la vía actual.

Figura 17. Vista en planta del sitio crítico 8. (Fuente: Elaboración propia).

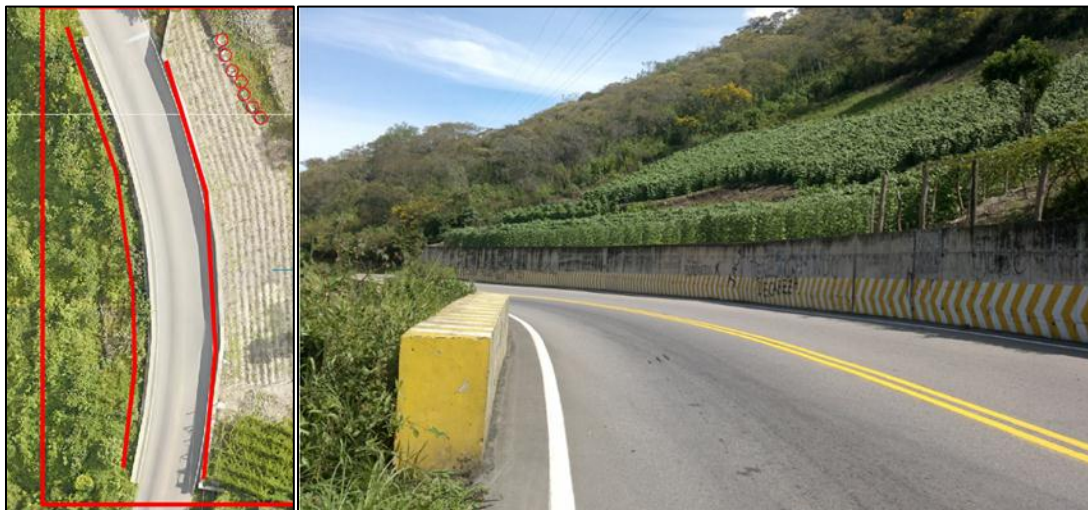
En cuanto a las obras existentes en este sector se puede apreciar una fila de anclajes con dados de 1,5 x 1.5m, separados entre 50cm y 80cm. También se tienen dos muros en concreto para la estabilización de la vía (uno a cada lado). (Ver Fotografía 22).

Fotografía 22. Detalle de obras estabilización en el sitio crítico 8. (Fuente: Elaboración propia).

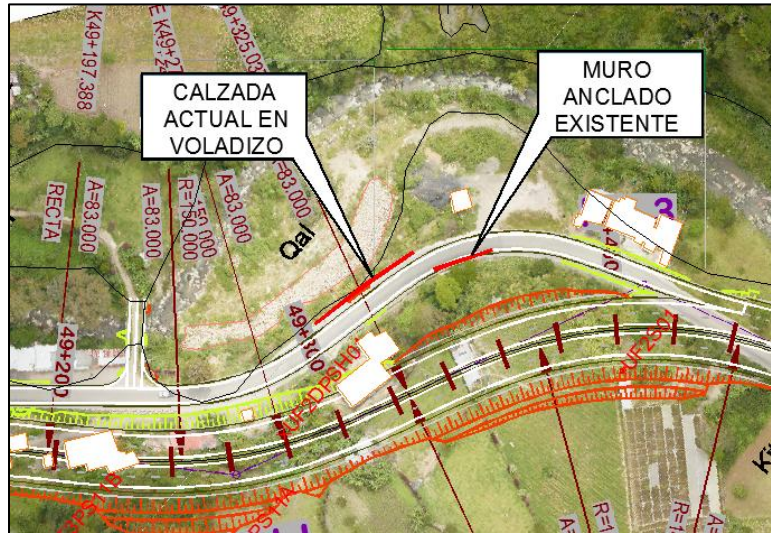
Se trata de un sector de 130 metros de longitud en donde la calzada actual se encuentra en un tramo en voladizo. Así mismo, en el talud de la carretera actual existe un muro anclado (2 filas).

Adicionalmente, la trinchera prevista se excavará en coluvión; la presencia del muro es indicativa de posibles situaciones de inestabilidad.

Figura 18. Localización del sitio crítico 9 y las obras existentes. (Fuente: Dirección de Proyecto).

Se recomienda revisar la calzada lateral prevista que discurre sobre el voladizo.

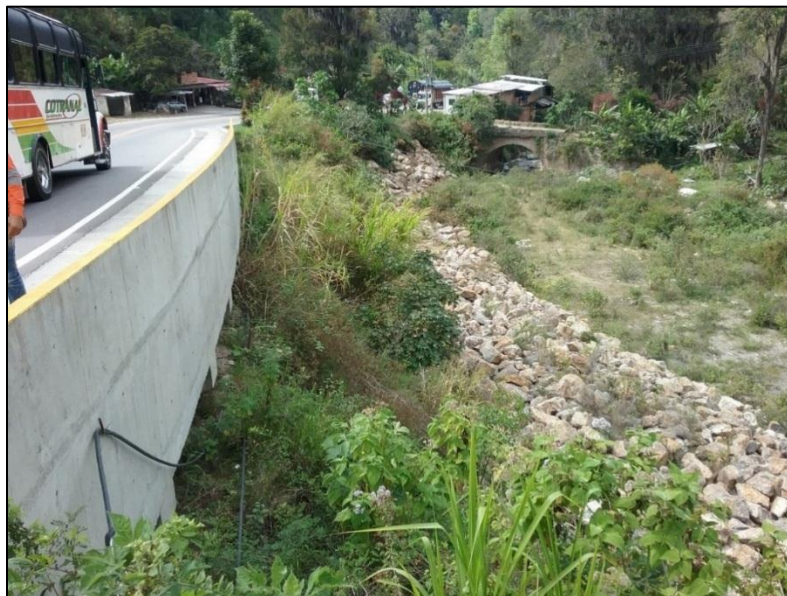
Fotografía 23. Calzada en voladizo y protección del cauce con escollera en el sitio crítico 9. (Fuente elaboración propia).

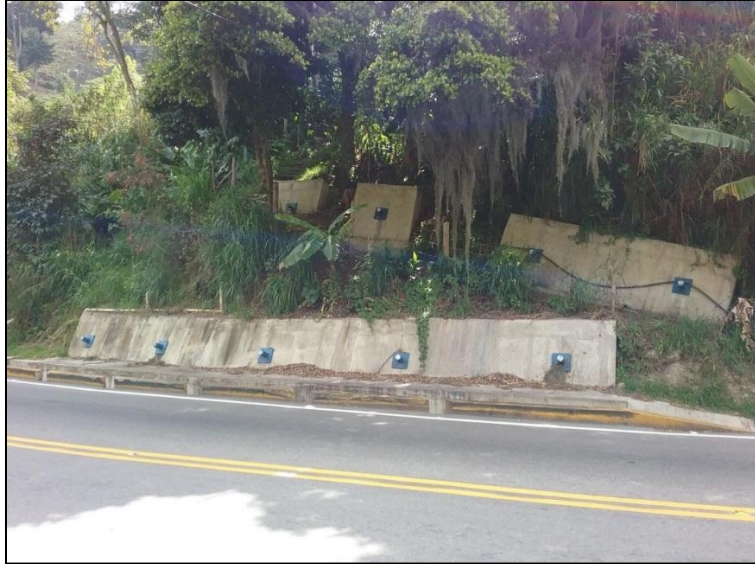
Fotografía 24. Muro anclado en el sitio crítico 9. (Fuente elaboración propia).

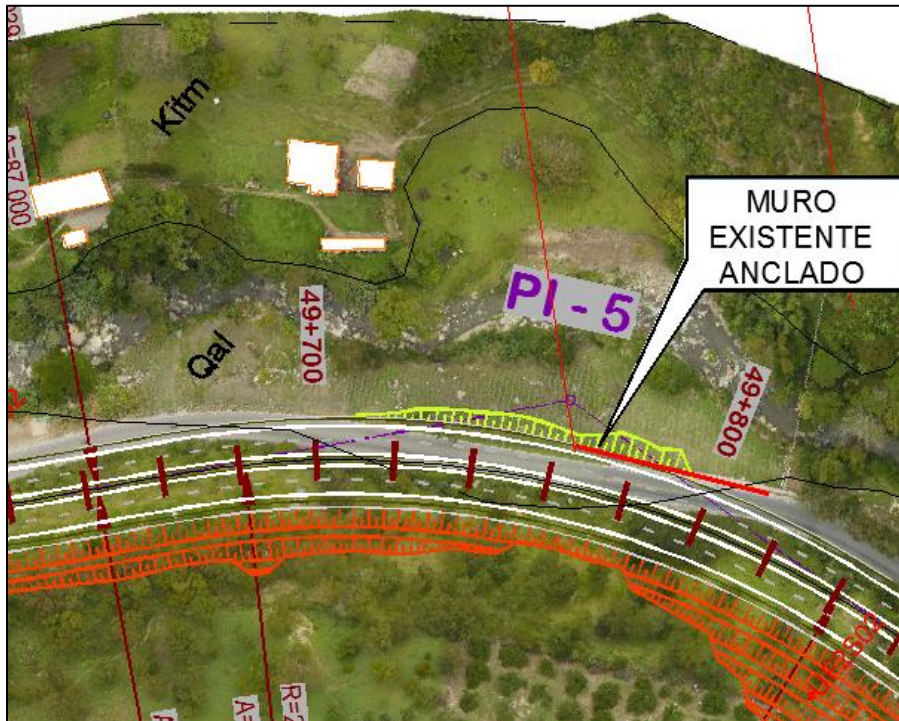
Se trata de un tramo de 120 metros de longitud en donde se aprecia un muro de contención, la mitad muro es convencional y el resto muro anclado.

Figura 19. Localización del sitio crítico 10 y sus obras existentes. (Fuente: Dirección de Proyecto).

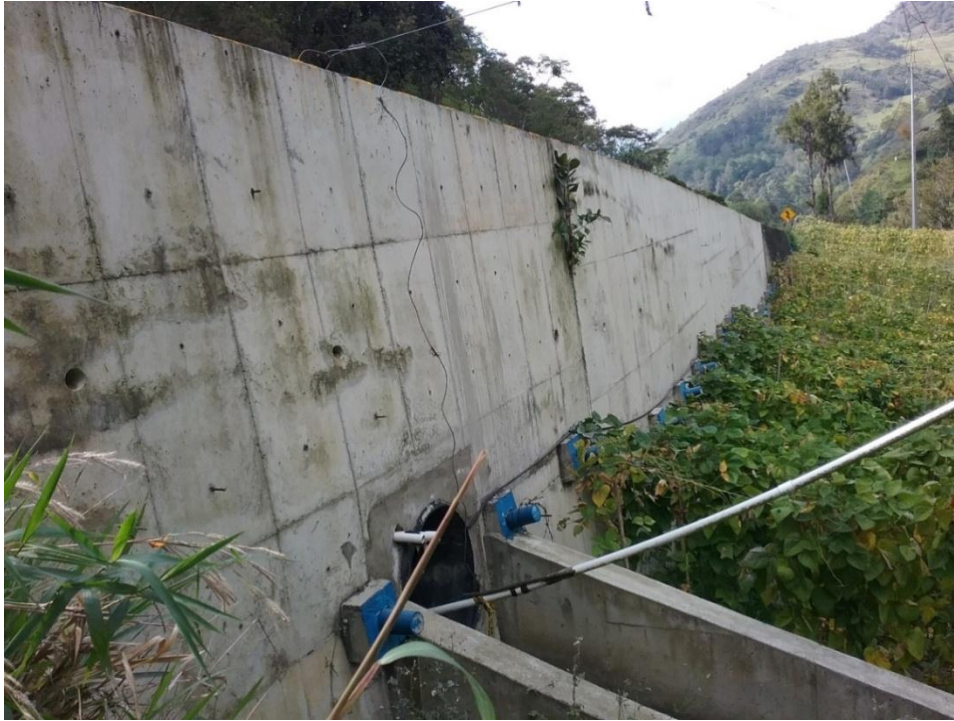
Fotografía 25. Detalle del muro anclado en el sitio crítico 10. (Fuente elaboración propia).

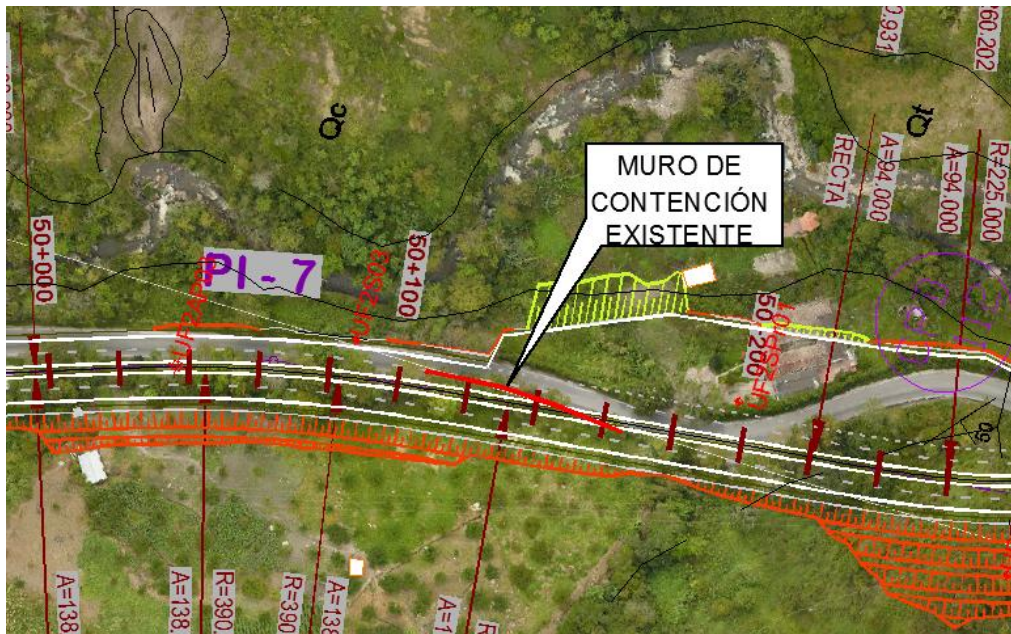
Se trata de un muro convencional antiguo de sostenimiento de una masa potencialmente inestable. El tramo discurre sobre suelos de origen coluvial.

Figura 20. Localización del sitio crítico 11 y muro existente. (Fuente: Dirección de Proyecto).

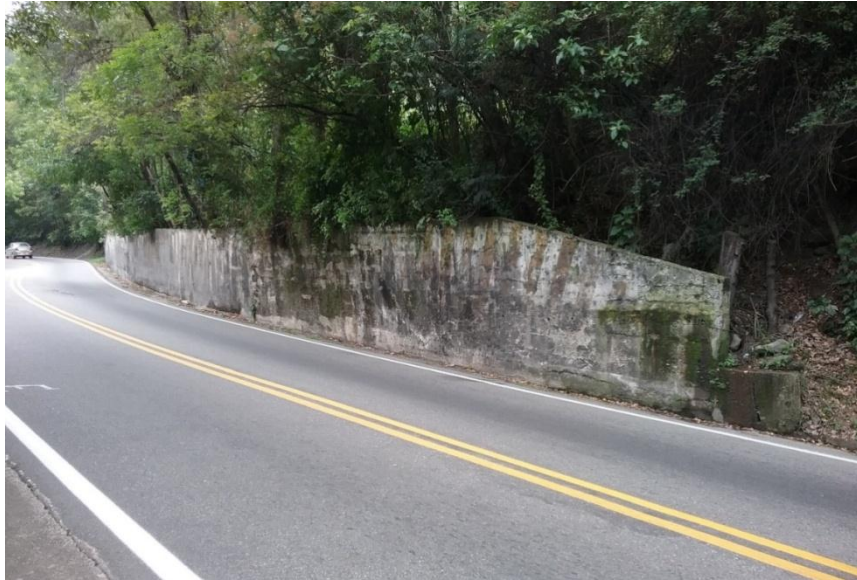
Fotografía 26. Aspecto del muro en el sitio crítico 11. (Fuente elaboración propia).

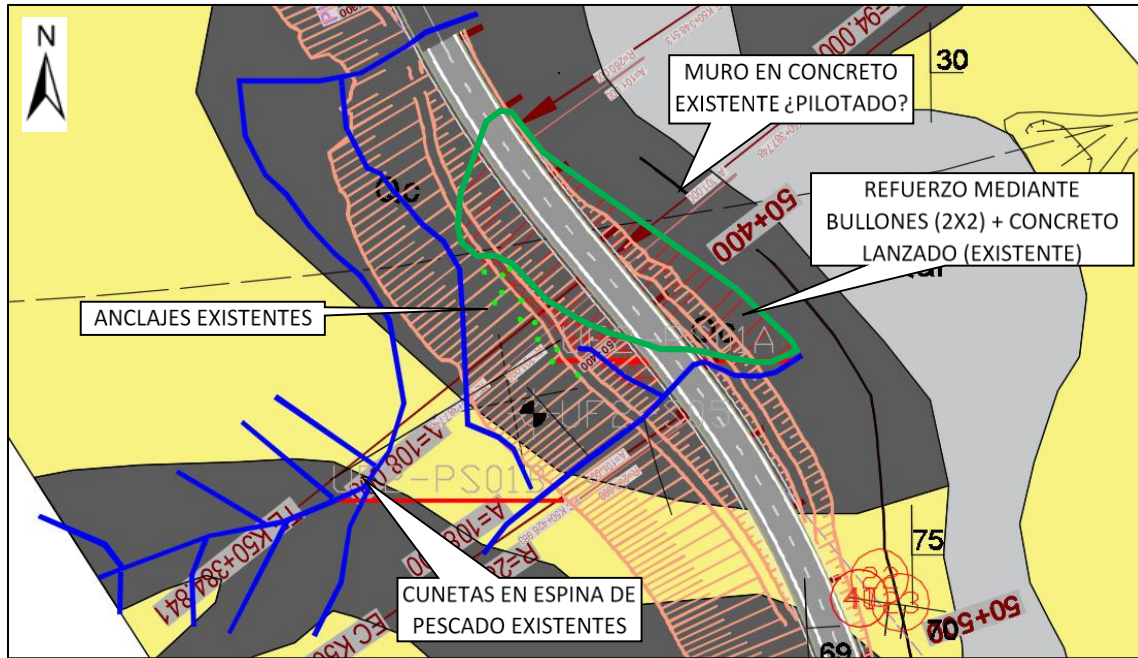
- Protección del corte con bulones cada 2 x 2 m con concreto lanzado
- Muro de hormigón ¿pilotado?
- Sistema de anclajes en coronación dispuestos en cinco filas irregulares
- Complejo sistema de cunetas en coronación

Figura 21. Localización obras existentes del sitio crítico 12. (Fuente: Elaboración propia).

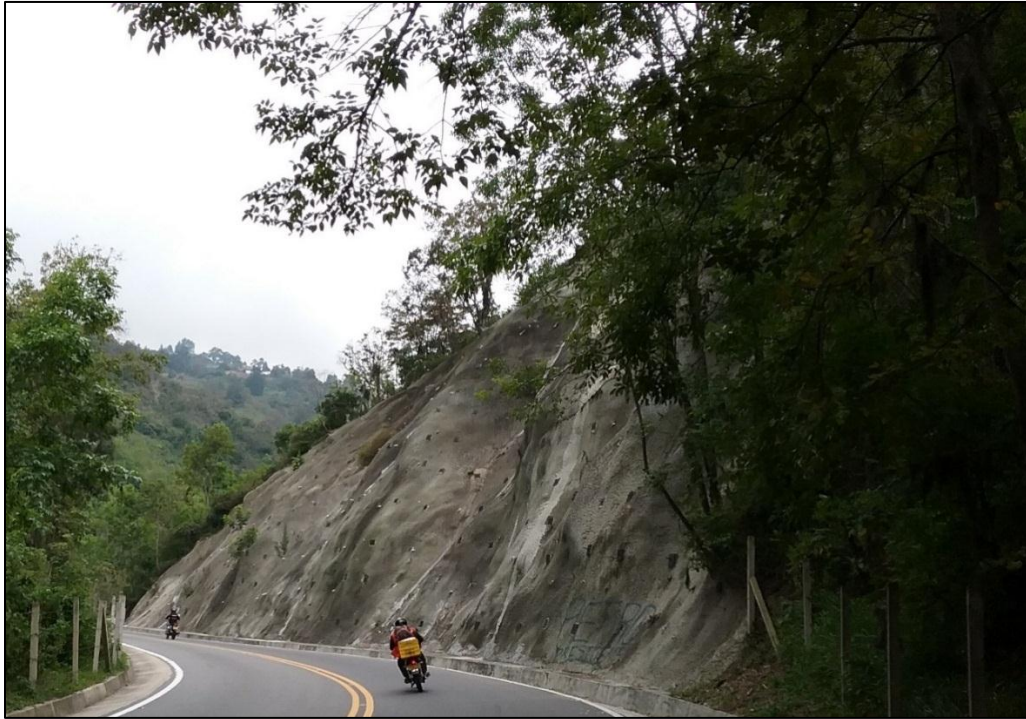
Fotografía 27. Talud bulonado. (Fuente elaboración propia)

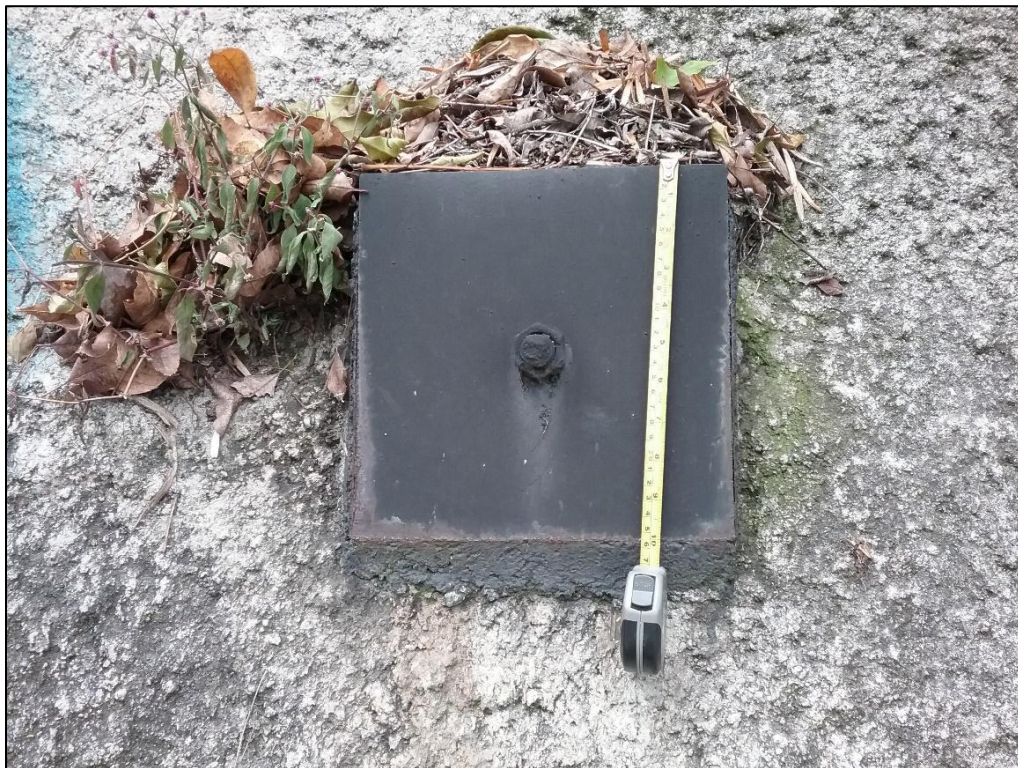
Fotografía 28. Detalle cabeza bulón. (Fuente elaboración propia)

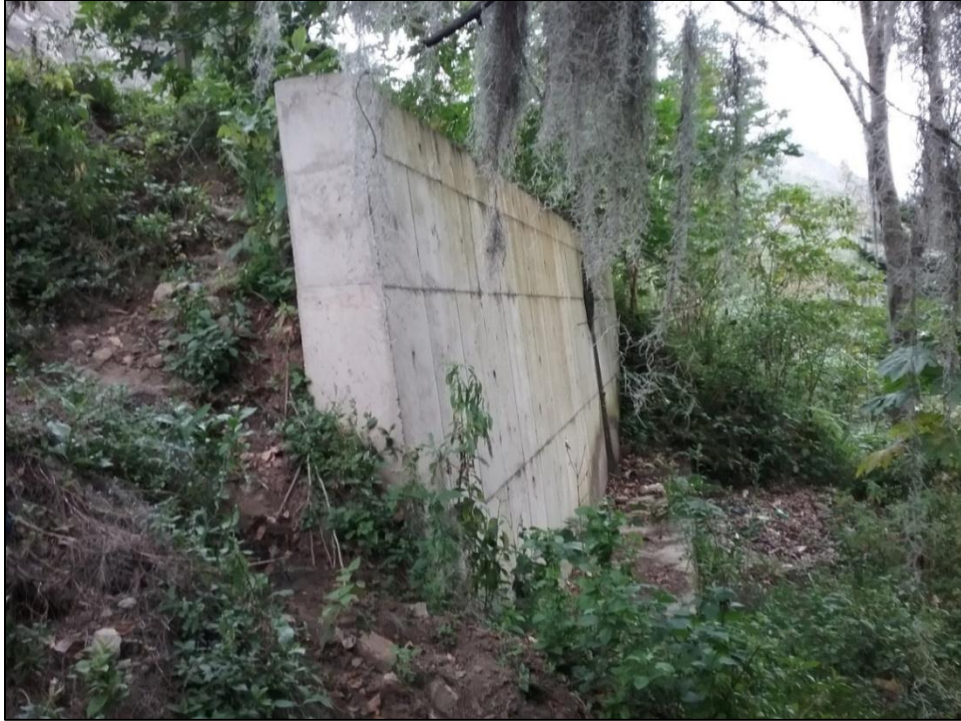
Fotografía 29. Muro de hormigón armado ¿sobre pilotes? (Fuente elaboración propia)

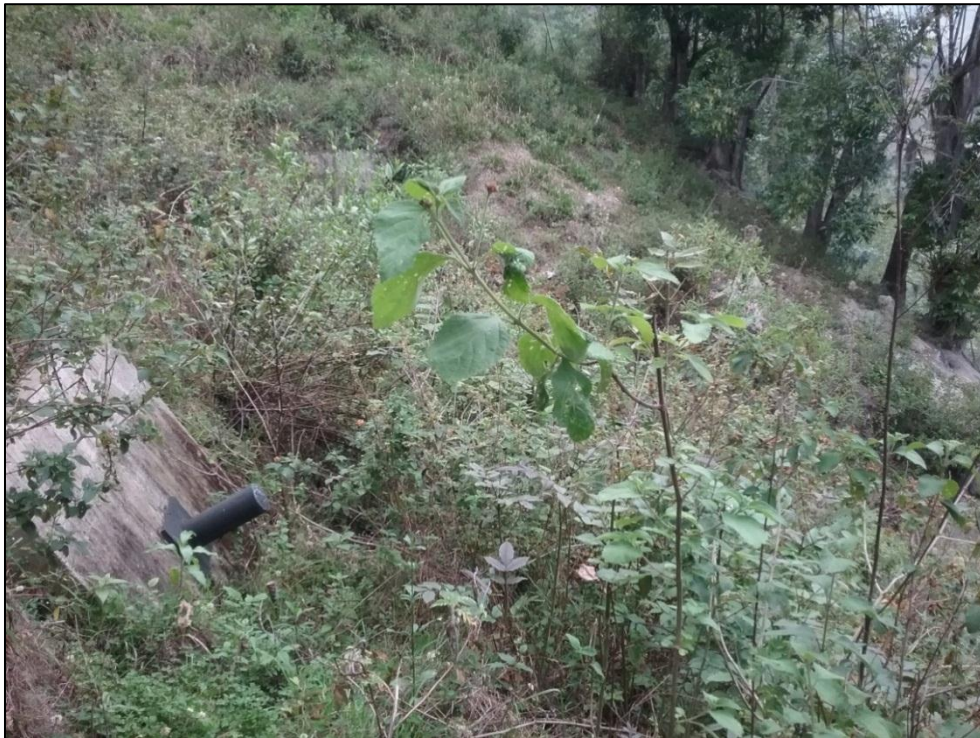
Fotografía 30. Anclajes en coronación (Fuente elaboración propia)

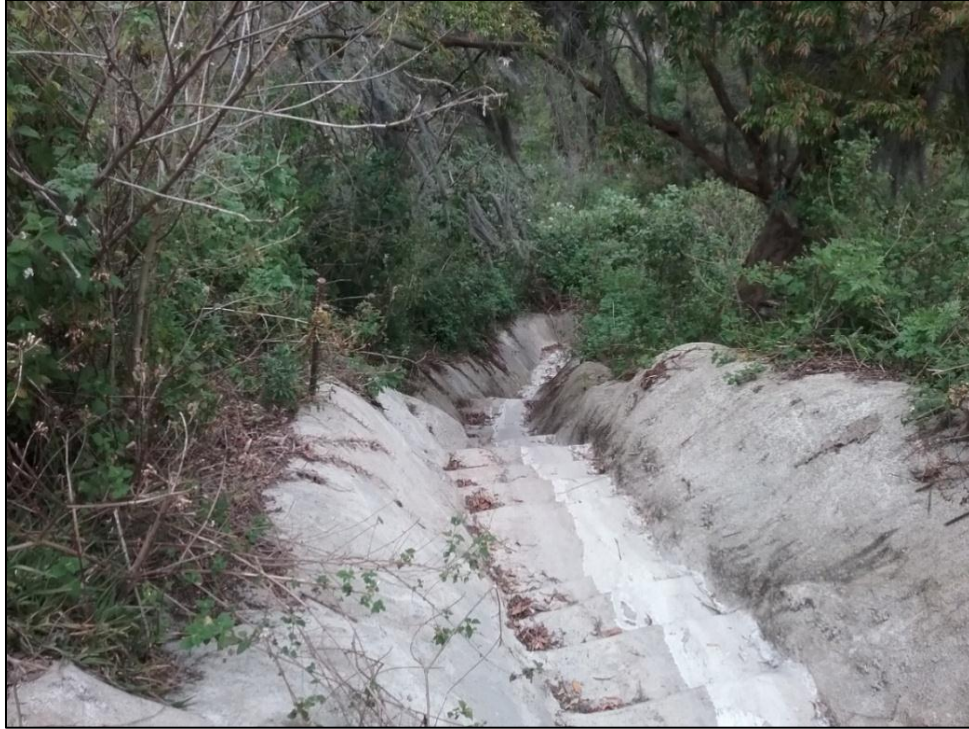
Fotografía 31. Cunetas revestidas (Fuente elaboración propia)

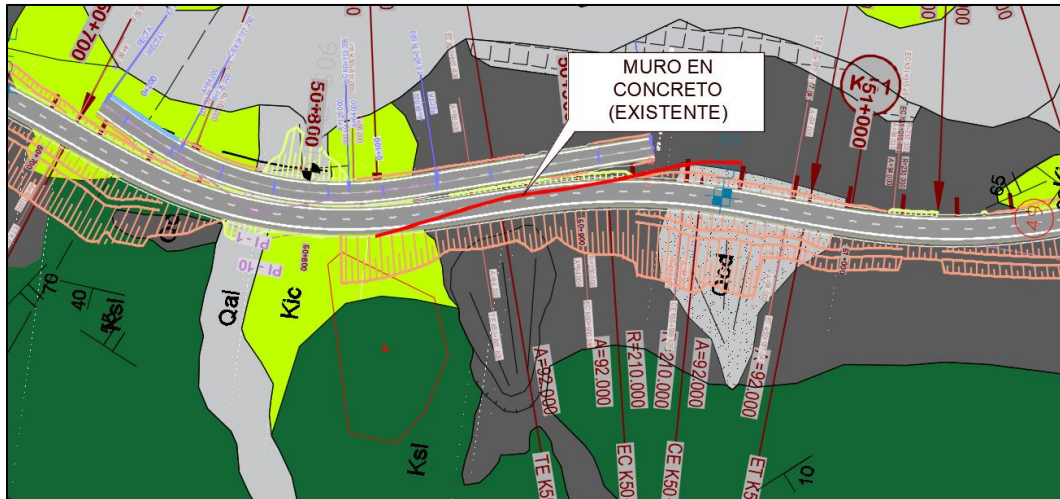
Sector sobre coluvión con un muro curvo de contención antiguo. Para este muro se tomaron coordenadas para tener un mejor detalle de la ubicación y el tamaño del mismo.

Figura 23. Muro del sitio crítico 13 (Fuente: Elaboración propia).

En el coluvión situado por encima se aprecian escarpes y signos superficiales de inestabilidad (reptaciones, relieve irregular) así como zonas locales muy húmedas. Se recomienda considerar la posibilidad de obras bioingenieriles en la parte superior.

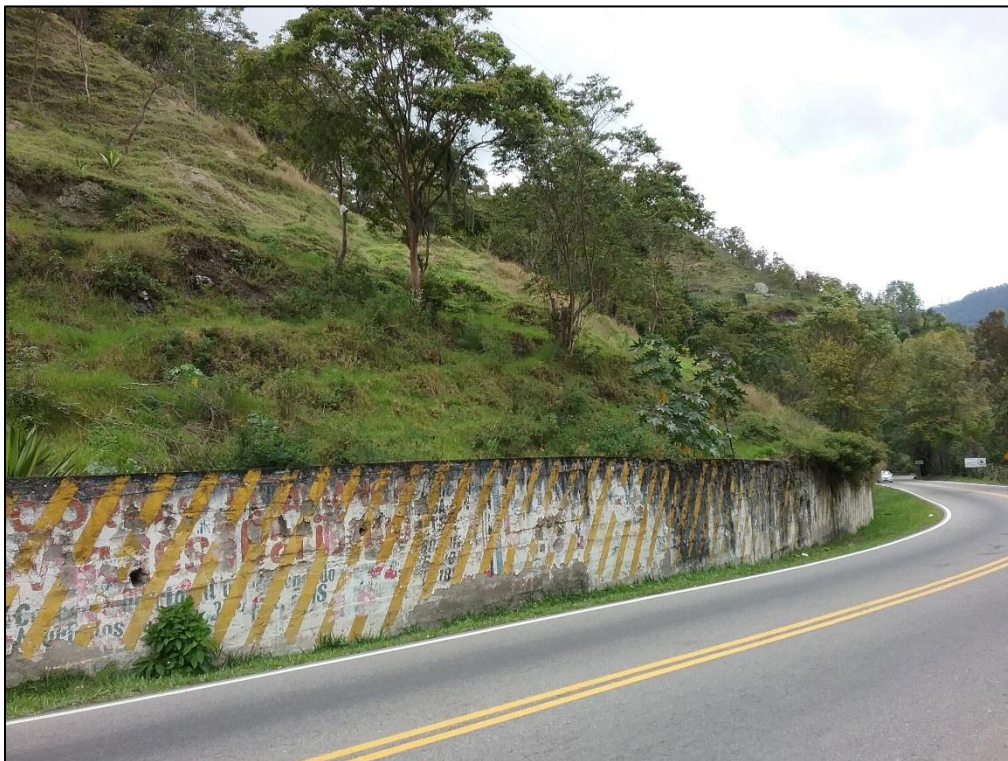
Fotografía 32. Aspecto muro actual (Fuente: elaboración propia)

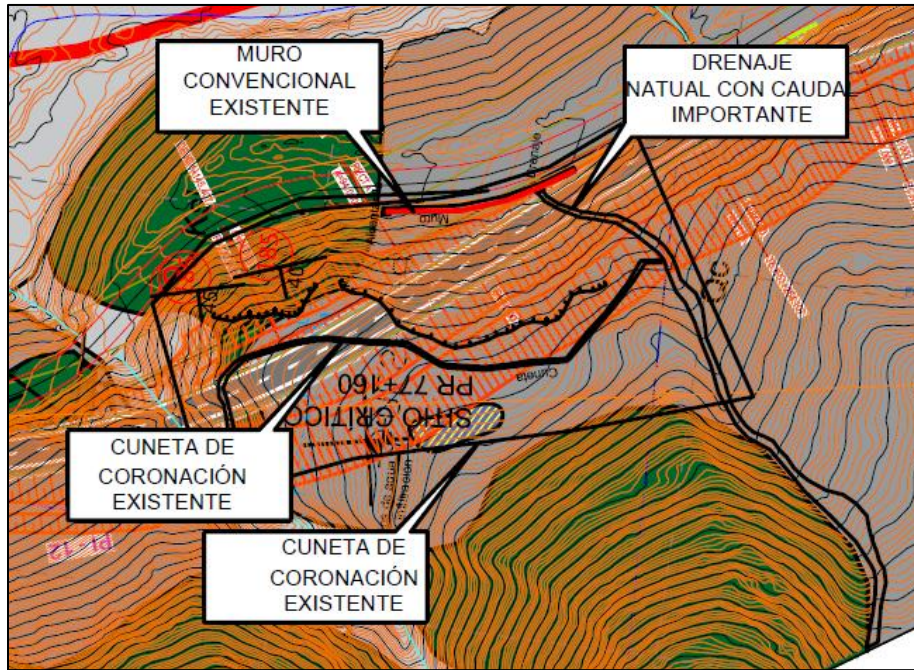
El terreno presenta un elevado grado de saturación; en coronación se observan zonas de morfología plana que sin duda constituyen puntos de entrada de agua hacia la masa potencialmente inestable.

Actualmente, al pie del corte existe un muro en concreto de 1,5 m de altura; al inicio del mismo, según avance de los PR de la carretera, existe una salida de alcantarilla que vierte un caudal importante en la cuneta lateral. Se ha efectuado un reconocimiento de la procedencia de esta agua, comprobándose que tiene su origen en la escorrentía superficial de los pastizales localizados a cotas más levadas de la ladera.

Figura 24. Localización e inventario de obras existentes. (Fuente: Elaboración propia)

Propuesta de estabilización: Se recomienda una atención especial al manejo de aguas, con drenajes superficiales y profundos (drenes horizontales), que deberían incluir los sectores por encima de la coronación prevista que actualmente que son fuente de filtraciones.
