**AMENAZAS POR REMOCIÓN EN MASA EN EL CORREDOR VIAL CUCUTA –PAMPLONA, NORTE DE
SANTANDER.**

**DIEGO HERNÁN ROZO GÓMEZ
GEÓLOGO**

**MONOGRAFÍA PARA OPTAR AL TÍTULO DE ESPECIALISTA EN PREVENCIÓN, ATENCIÓN Y
REDUCCIÓN DE DESASTRES “EPARD”**

**UNIVERSIDAD CATÓLICA DE MANIZALES
FACULTAD DE INGENIERÍA Y ARQUITECTURA
ESPECIALIZACIÓN EN PREVENCIÓN, ATENCIÓN Y REDUCCIÓN DE DESASTRES “EPARD”
MANIZALES – CALDAS
Agosto de 2018**

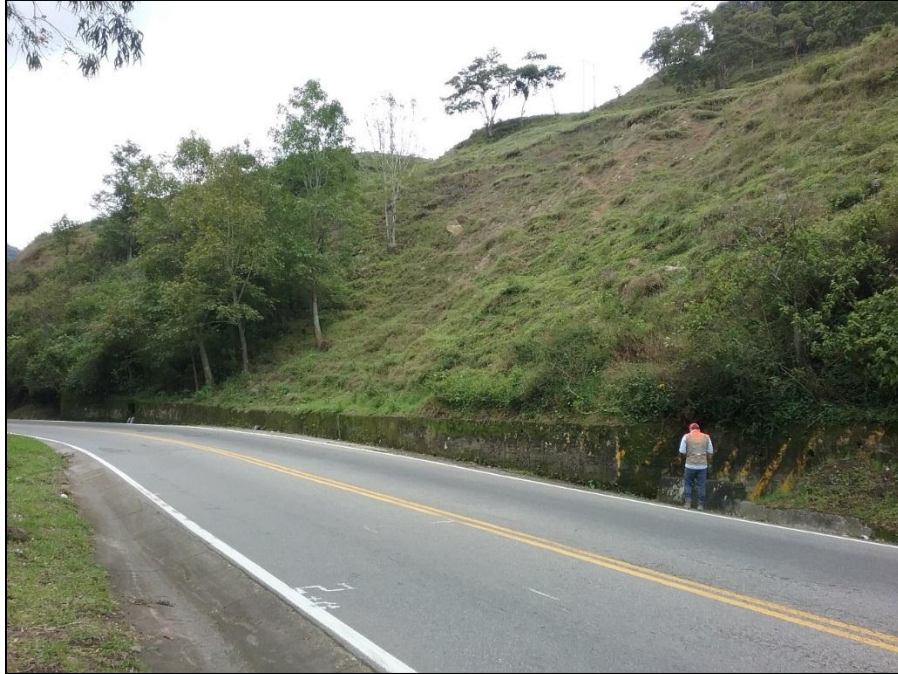
Fotografía 34. Detalle del muro en concreto. (Fuente: elaboración propia)

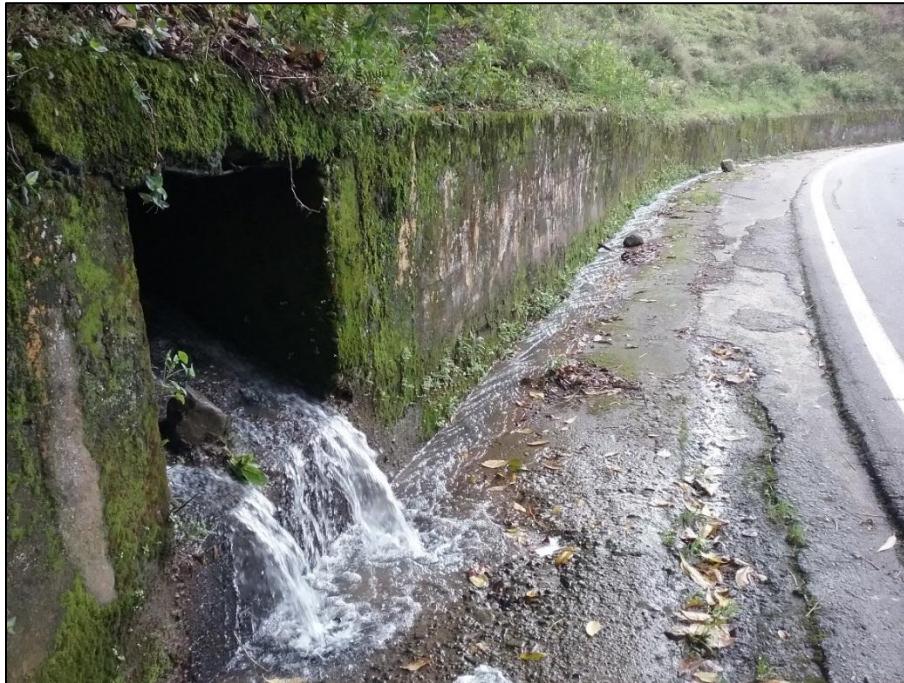
Actualmente, al pie del corte existe un muro en concreto de 1,5 m de altura; al inicio del mismo, según avance de los PR de la carretera, existe una salida de alcantarilla que vierte un caudal importante en la cuneta lateral. Se ha efectuado un reconocimiento de la procedencia de esta agua, comprobándose que tiene su origen en la escorrentía superficial de los pastizales localizados a cotas más levadas de la ladera.

Fotografía 35. Detalle de la alcantarilla. (Fuente: elaboración propia)

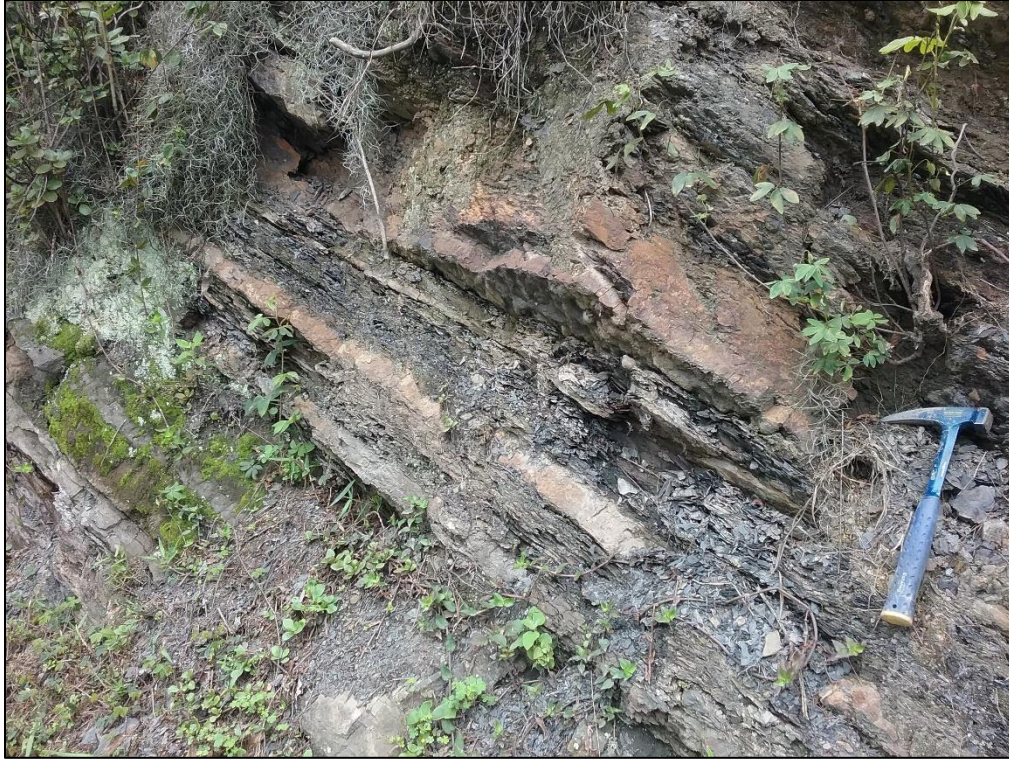
En el sector final se aprecia afloramiento de lutitas con intercalaciones de arenisca, con buzamiento de unos 40° hacia el interior de la ladera.

Fotografía 36. Detalle de la litología observada. (Fuente: elaboración propia)

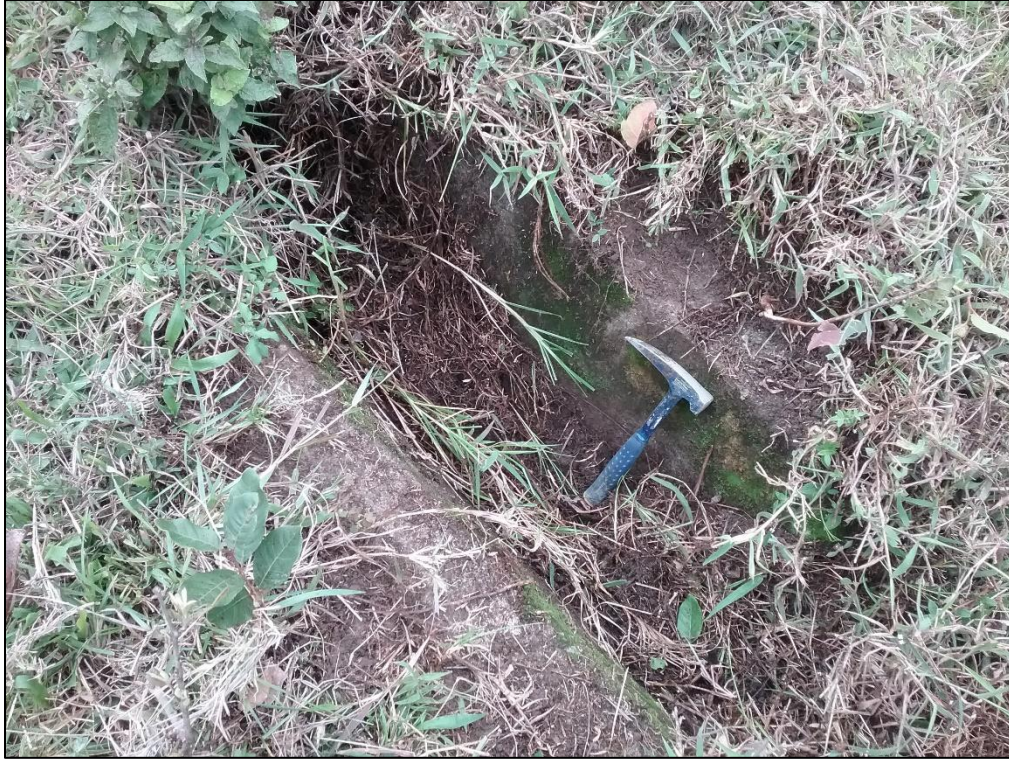
En coronación del talud actual se observa una cuneta de unos 115 m de longitud, que se encuentra en buen estado, aunque cubierta de vegetación.

Fotografía 37. Detalle de la cuneta en coronación. (Fuente: elaboración propia)

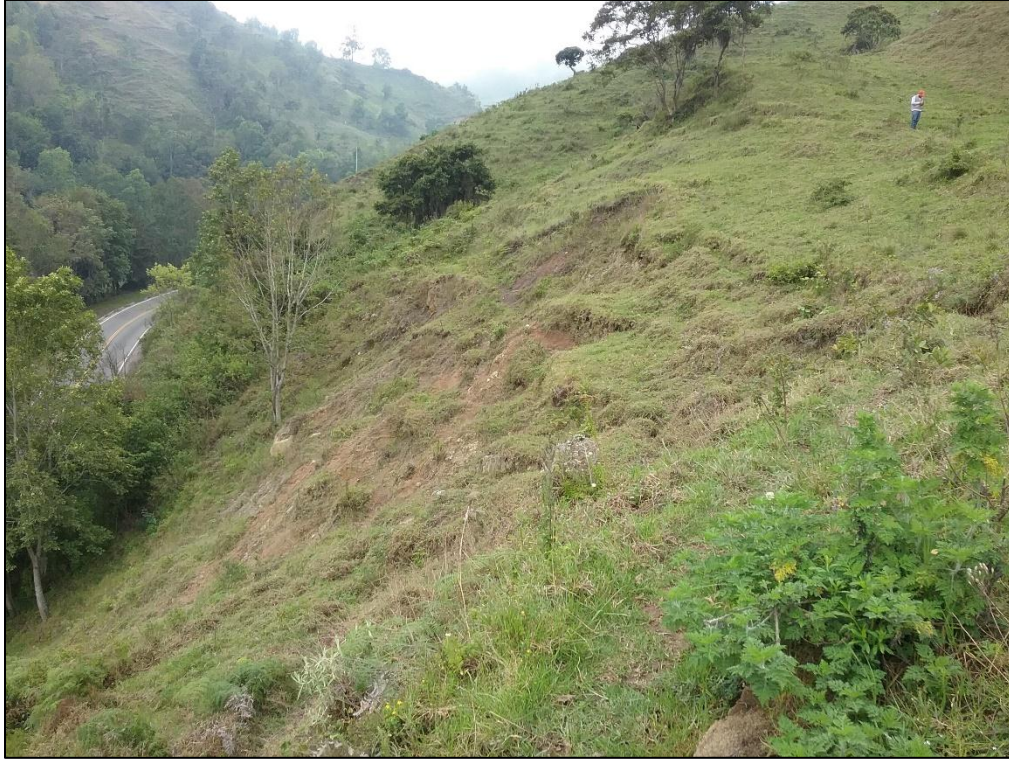
Descripción de la inestabilidad: Actualmente el sector se observa estable, con movimientos superficiales tipo reptaciones; estos movimientos están relacionados con la saturación del terreno relacionada con escorrentía superficial y profunda.

Fotografía 39. Vista general del sitio crítico 14. (Fuente: elaboración propia)

Propuesta de estabilización: Se recomienda una atención especial al manejo de aguas, con drenajes superficiales y profundos (drenes horizontales), que deberían incluir los sectores por encima de la coronación prevista que actualmente que son fuente de filtraciones.

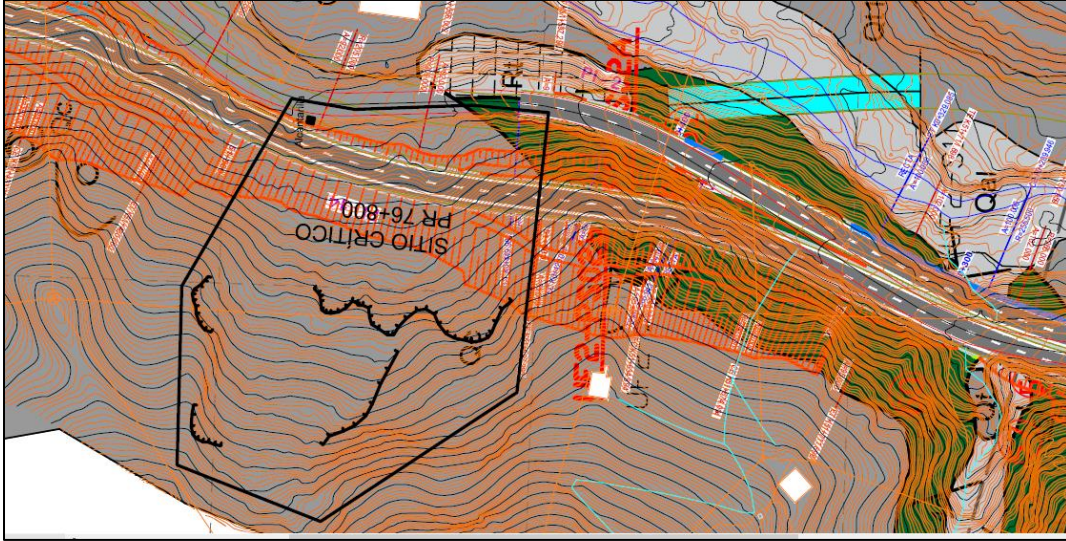
Descripción geológica: depósito coluvial limo arcilloso con fragmentos decimétricos a métricos de arenisca. Se encuentra saturado; en las zonas más elevadas se identifican sectores de topografía llana por los que se produce infiltraciones de agua de escorrentía favoreciendo su saturación.

Figura 25. Ubicación y geología del sitio crítico 15. (Fuente: elaboración propia)

Descripción de la inestabilidad: Actualmente el sector se observa estable, con movimientos superficiales tipo reptaciones; estos movimientos superficiales están relacionados con la saturación del terreno relacionada con escorrentía superficial y profunda.

Propuesta de estabilización: Se recomienda una atención especial al manejo de aguas, con drenajes superficiales y profundos (drenes horizontales), que deberían incluir los sectores por encima de la coronación que actualmente que son fuente de filtraciones.

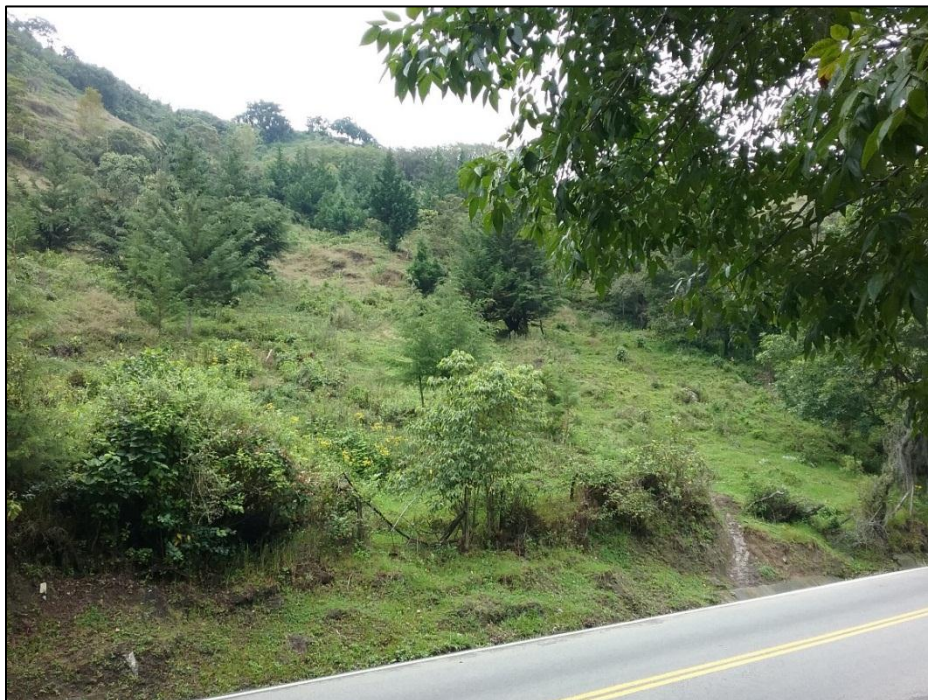
Fotografía 40. Detalle del sitio crítico 15. (Fuente: elaboración propia)

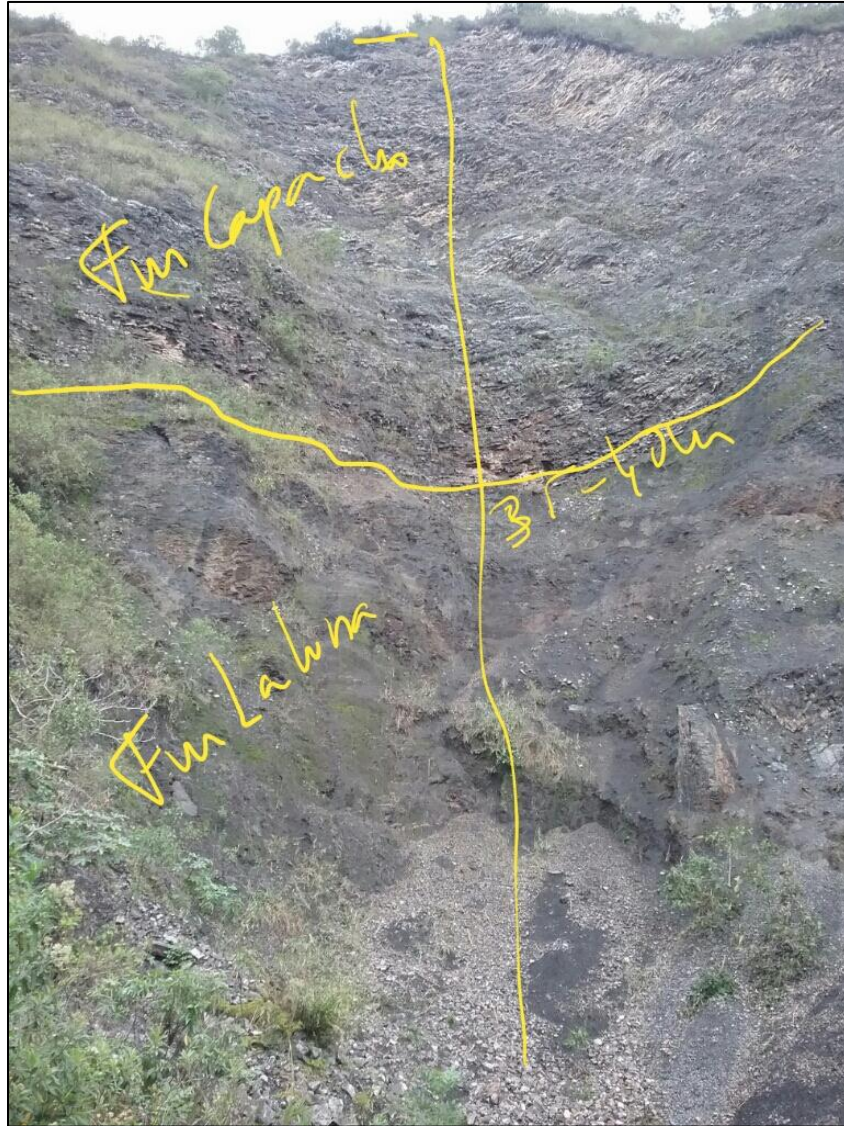
Fotografía 43. Corte del sitio crítico 16. (Fuente: elaboración propia)

Recubriendo el substrato rocoso, en el pie del corte se aprecian acumulaciones de material desprendido.

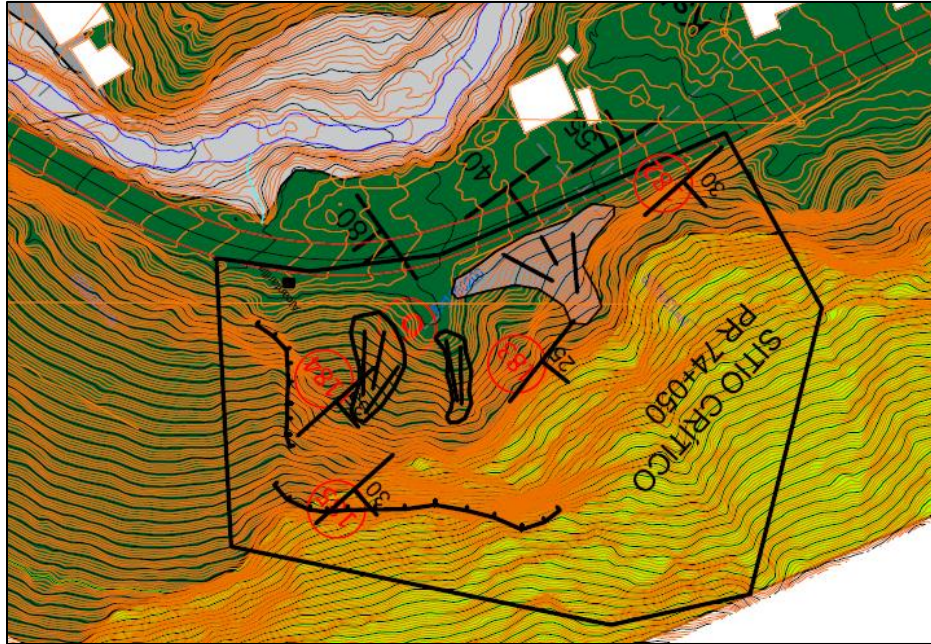
Figura 26. Geología del sitio crítico 16. (Fuente: proyecto)

Descripción de la inestabilidad: caídas superficiales a favor de las familias de diaclasas identificadas, así como por alteración superficial, en especial en los niveles en los que la lutita presenta un aspecto más masivo.

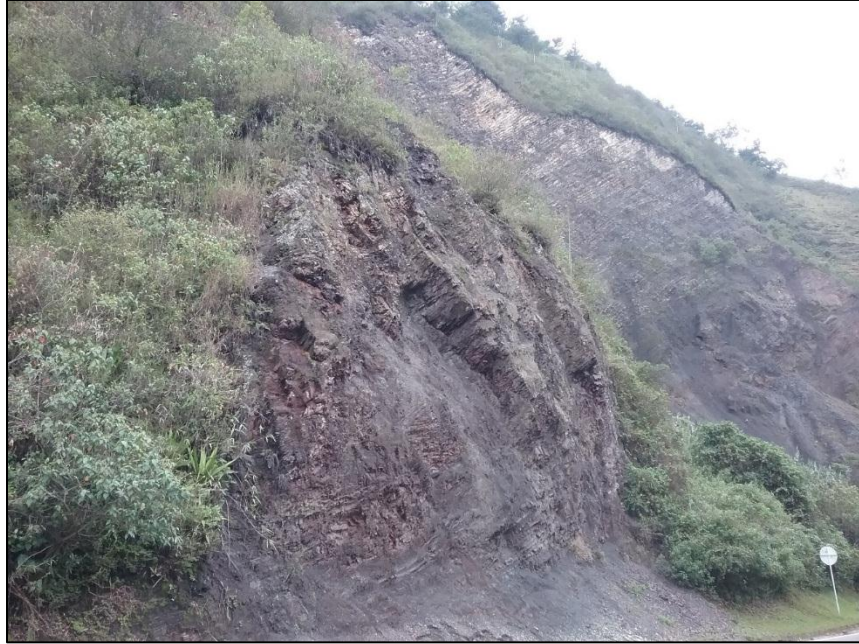
Propuesta de estabilización: Se pueden diferenciar dos tramos; el primero comprende los 30 metros iniciales del sector, en los que se observa un talud de unos diez metros de altura, de fuerte pendiente, excavado en su mayor parte en lutita. Se presentan desprendimientos superficiales relacionados con la meteorización superficial de esta formación, así como caídas de bloques a favor de las diaclasas paralelas a la vía.

Fotografía 45. Aspecto del primer tramo de 30 metros del sitio crítico 16. (Fuente: elaboración propia)

En este sector, cuyo aspecto se muestra en la siguiente imagen, se podría considerar un tratamiento superficial mediante pernado y concreto lanzado con mallazo.

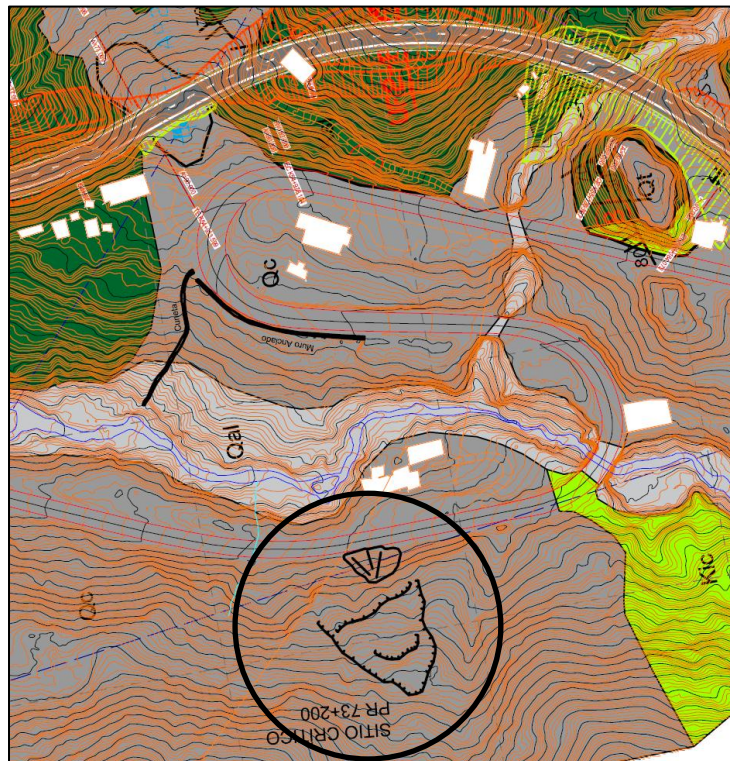
El terreno se encuentra completamente saturado y encharcado en superficie, con alimentación de agua por escorrentía superficial y a través de una pequeña quebrada procedente de las zonas más elevadas de la ladera

Figura 27. Ubicación y geología del sitio crítico 17. (Fuente: Proyecto)

Descripción de la inestabilidad: Deslizamiento circular progradante con un importante componente de desplazamiento por flujo debido al elevado grado de saturación del terreno. La corona activa de la inestabilidad se localiza a 60 metros de la vía; no obstante, en campo se aprecian signos de reptaciones de varias decenas de metros más alejadas.

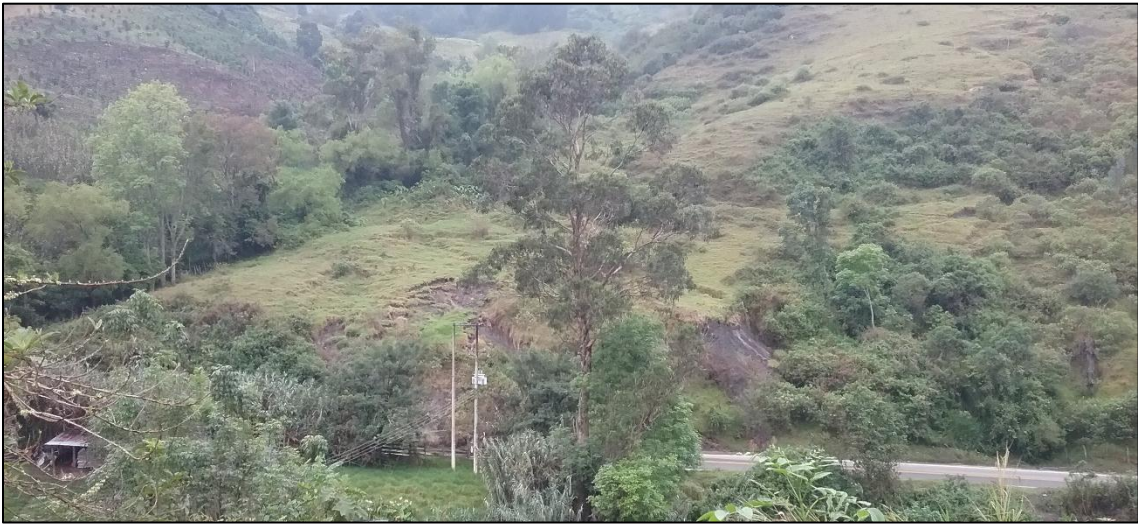
En la inspección de campo se observa levantamiento de la calzada.

Fotografía 46. Vista global del sitio crítico 17. (Fuente: elaboración propia)

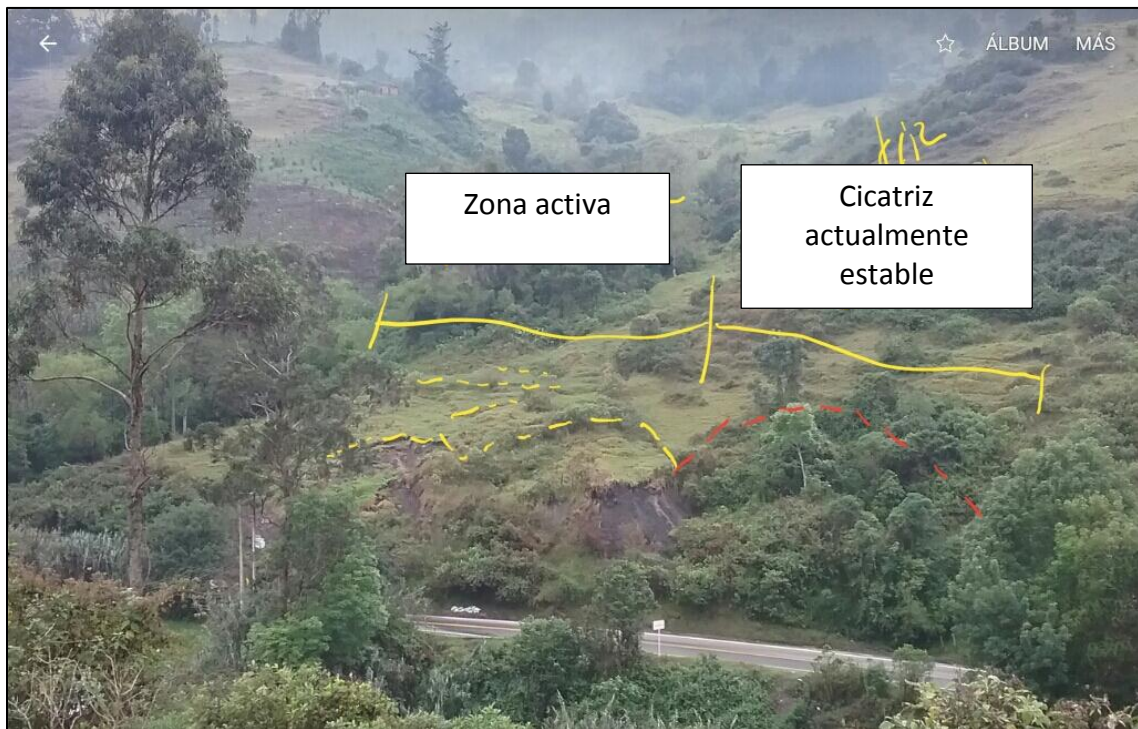
Fotografía 47. Zonificación del sitio crítico 17. (Fuente: elaboración propia)
